# Das Conrad-Zählermodul

VOLTCRAFT® DCM 340 Zählermodul Einbaumaße 68.5 x 33 mm

Conrad.de-Bestell-Nr.: 126697 - 62

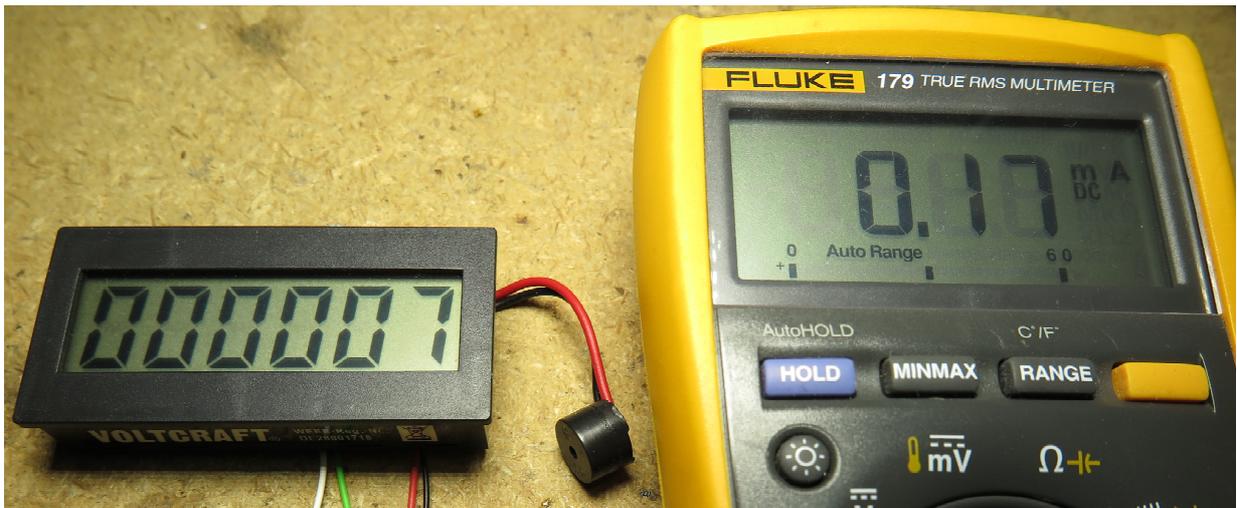
Bild: Conrad-Zählermodul im unten beschriebenen Reset-Problem

- Anzeige zunächst an: 888888
- Anzeige zeigt direkt danach an: 000000

- Stromaufnahme ist mit 170 uA mehr als drei mal so hoch wie spezifiziert
- Der Ton, der bei einem Reset ertönt ist von der Tonlänge und der Tonlage völlig anders als im Fall "OK". Daher ist anzunehmen dass interne Frequenzteiler anders funktionieren und auch weitere Parameter anders sind
- Das Modul lässt sich auch durch einen RESET nicht in den Zustand "OK" bringen

... ein Modul mit einem derartigen Problem könnte ich nicht guten Gewissens in einem Gerät verbauen das ich einem Kunden verkaufe. Daher sollte dieses Problem von Conrad Elektronik auf jeden Fall schnellstens gelöst werden!!!

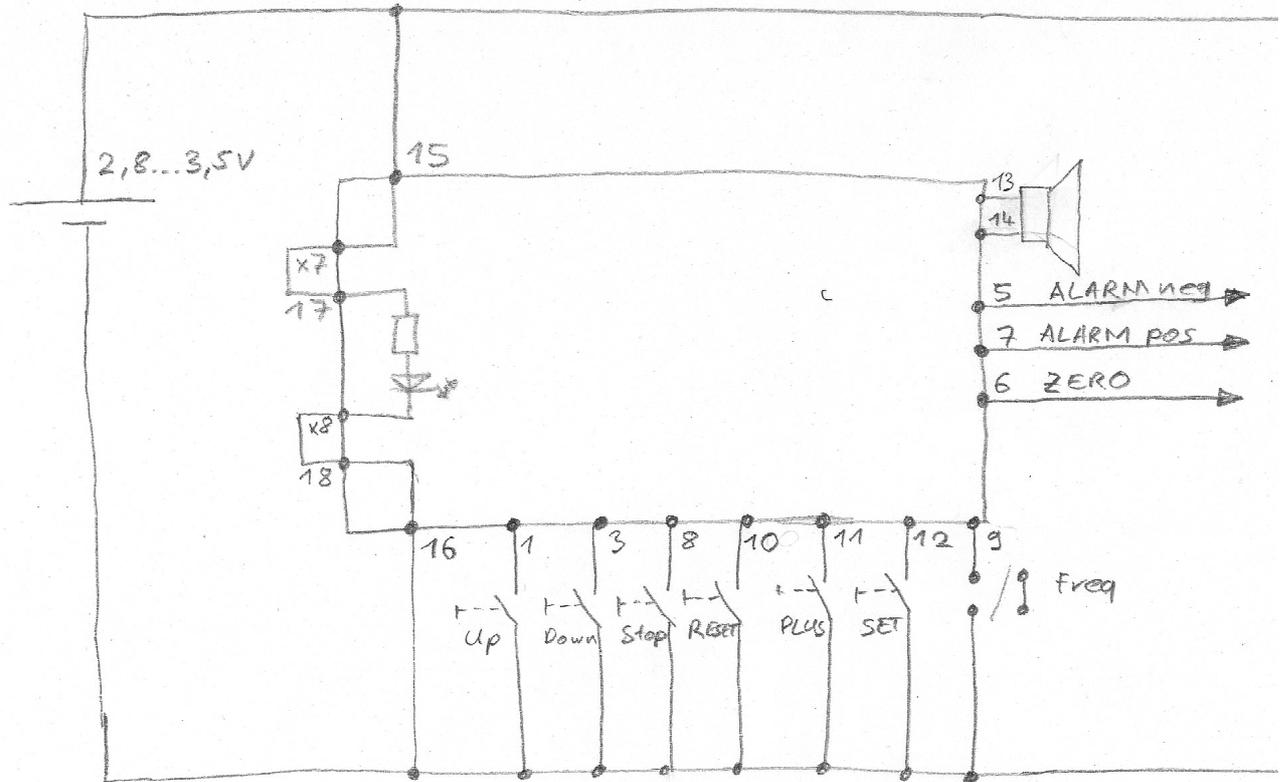
- Es sollten alle Ground-Pins auch einfach mit "GND" bezeichnet sein. Alles andere impliziert dass es sich um einen anderen Ground handelt, was eine viel aufwändigere Außen-Ansteuerung bedeuten würde (z. B. Potential-Trennung)
- In der Anleitung fehlt eine Beispiel-Schaltung. Wie z. B. diese hier:

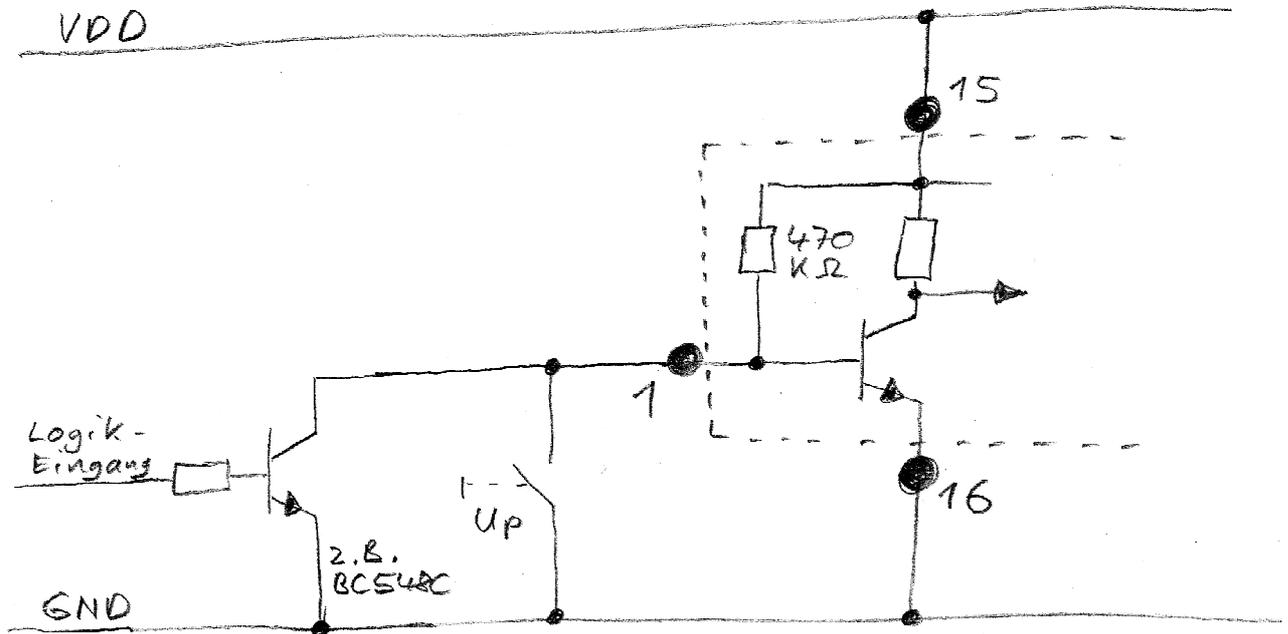
- In der Anleitung fehlt folgender Hinweis:  
Die Eingangs-Beschaltung der Taster-Eingänge sieht in etwa so aus. Eine Ansteuerung mit einem Logik-Pegel (statt mit einem Taster) sollte daher, wie ebenso gezeigt, mit einem weiteren Transistor oder einem Open-Collector-Ausgang erfolgen:
