## Wertlos - brauchbar – sehr gut: Über Sinn und Unsinn von Bodenindikatoren Ergebnisse von „Leitlinientests“ und Folgerungen daraus<sup>1</sup>

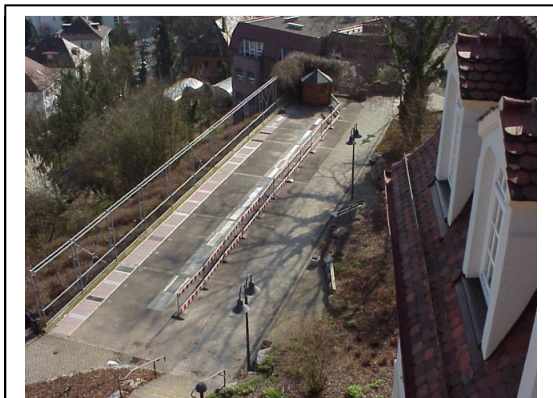
Abb. 1: Blick auf die Teststrecke für Bodenindikatoren im Gelände der Nikolauspflüge in Stuttgart, Am Kräherwald 271.

nommen und mehrere Strukturen nebeneinander verlegt, um von blinden Personen miteinander verglichen werden zu können. Besonders intensiv wurde dies in Stuttgart betrieben: Hier entstanden im Verlauf von 18 Jahren insgesamt 14 „Teststrecken für Bodenindikatoren“<sup>4</sup>. Im Oktober 2000 wurde mit dem Bau der bisher größten derartigen Anlage begonnen. Sie befindet sich im Schulgelände der Nikolauspflüge<sup>5</sup> und bietet auf ca. 60 m Gesamtlänge mit 27 verschiedenen Strukturen das breiteste Spektrum, das jemals – zumindest im deutschen Sprachraum - angeboten wurde (s. Abb. 1). Im Gegensatz zu allen bisherigen Teststrecken, die ausschließlich die vorher festgelegten Strukturen beinhalteten, entwickelte

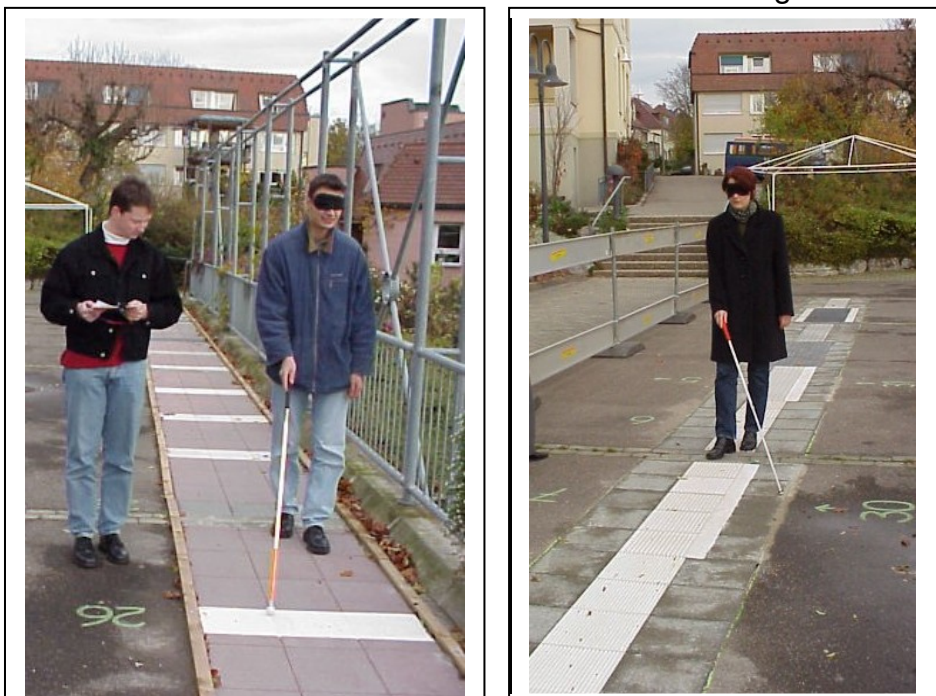
Abb. 2: Architekturstudenten beim Erleben der Teststrecke. Der Streifen mit längs verlaufenden, aneinandergereihten Bodenindikatoren dient dem Test der Leitfunktion, der Streifen mit kurzen quer verlaufenden Bodenindikatorenreihen dem Test der Aufmerksamkeitsfunktion.

Bodenindikatoren sind u. U. nicht in jeder Richtung gleich gut erfassbar: Rillenstrukturen z. B. sind besser erkennbar, wenn der Stock quer zur Rillenrichtung über die Erhebungen „rappelt“; sie sind schlechter erkennbar, wenn der Stock parallel zur Rillenrichtung streicht. Beide Richtungen sind aber wichtig: Befindet sich etwa entlang einer Bahnsteigkante eine Blindenleitlinie, muss diese erkennbar sein, wenn jemand mit dem Blindenstock den Bahnsteig entlanggeht. Sie muss aber auch für jene blinden Passanten erkennbar sein, die vom gegenüberliegenden Bahnsteig oder von einer Mittelrampe her kommend auf die Bahnsteigkante zugehen. Im Prinzip würde zum Testen eine Leitlinie genügen, an der man zunächst daran entlang, dann im rechten Winkel darauf zu geht. Da dieses „Auf-die Leitlinie-Zugehen“ bei einer größeren Zahl von Strukturen aber äußerst umständlich und langwierig wäre, wurde jede Struktur einmal längs in der Art eines aus vielen Teilstücken zusammengesetzten Leitstreifens eingebaut und ein zweites Mal so, dass die Testperson nach einer jeweils kurzen Begleitplatten-Strecke quer auf die Struktur stößt (s. Abb. 2).

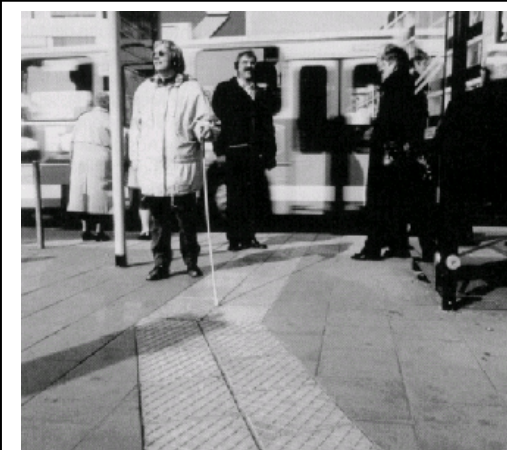
Abb. 3: Die „Orientierungsplatte“ aus Münster/Westfalen belegte mit deutlichem Abstand zu den übrigen Strukturen den letzten Rangplatz - von vielen Testpersonen wurde sie überhaupt nicht wahrgenommen. Sie ist als ungeeignet abzulehnen. (Abbildung entnommen aus „direkt“ Nr. 54, s. Anm. 4)

Betrachtet man die Reihe der Beurteilungen, so fällt eine Struktur durch eine besonders negative Beurteilung auf: Es handelt sich um die „Orientierungsplatte“ aus Münster/Westfalen. Mit deutlichem Abstand belegte diese Struktur den letzten Rangplatz. Ungefähr jede dritte Testperson erteilte die Note 6, signalisierte also,

Nun macht es stutzig, dass ausgerechnet diese Struktur noch im Jahr 2000 in einem vom Bundesverkehrsministerium herausgegebenen Handbuch als eine „taktile Hilfe“ mit „ertastbarem Rauheitskontrast“ für blinde Menschen empfohlen wurde<sup>6</sup> (s. Abb. 3 und 14).

Anhand einer Informationsbroschüre aus dem Jahr 1989 kann man die Entstehungsgeschichte dieser Orientierungsplatte relativ gut rekonstruieren: Jene Platte mit den nur 2 mm tiefen und nur 7 mm breiten Kerben wurde demnach vorwiegend aufgrund von theoretischen Überlegungen kreiert. Dass sie selbst von den Urhebern kaum zu ertasten war, lässt sich zwischen den Zeilen herauslesen: „So ist das Fingerspitzengefühl Blinden und Sehbehinderter – für den gesunden Menschen kaum vorstellbar – besonders gut ausgeprägt. ...

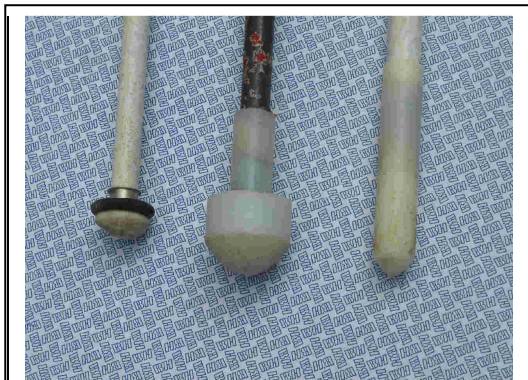
Abb. 5: Bei den Stöcken, die zu den Tests mitgebracht wurden, hatten 17 % eine feststehende Keramikspitze, 19 % eine Kunststoffspitze und 63 % eine Rollspitze.

Die zum Test mitgebrachten Langstöcke (s. Abb. 5) lassen gewisse Rückschlüsse über die Verbreitung der unterschiedlichen Stockarten zu: Neun Stöcke hatten eine feststehende Keramikspitze, 10 eine Kunststoffspitze und 33 eine Rollspitze. (Bei den ersten Tests wurde die Stockart leider zu ungenau protokolliert, sodass bei 16 Personen eine Zuordnung nicht möglich ist.) Deutlich wurde bei den Tests, in welchem Ausmaß es Verfechter für die eine oder andere Stockart gibt. Wenn ich Besitzer des einen Stocktyps bat, den Test mit einem anderen Stocktyp nochmals zu wiederholen, kamen häufig die Äußerungen: „Mit dem Stock käme ich nie zu recht!“ Rollstock-Besitzer bemängelten, dass

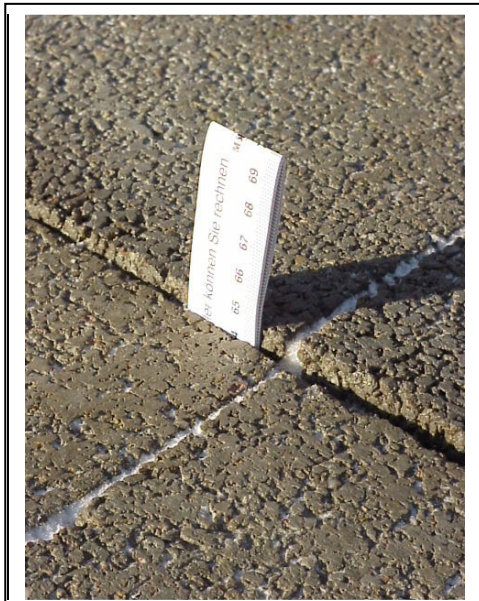
Abb. 7: „Wippelplatten“ nach der Idee von Architekt Doose – ein interessanter Versuch

Ungefähr ein Jahr lang waren als eine interessante Attraktion „Wippelplatten“ nach dem Vorschlag von Architekt Doose aus Hamburg eingebaut (s. Abb. 7). Es handelte sich dabei um eine Struktur, die mit dem Stock kaum, jedoch mit den Füßen sehr deutlich wahrgenommen wurde: Ein Metallstab war waagrecht so einbetoniert worden, dass er einige Millimeter über die sonst ebene Betonfläche überstand. Darauf wurden normale Gehwegplatten lose gelegt. Trat man darauf, so wippten die Platten unter den Füßen von der einen auf die andere Kante, wobei sie lautstark klapperten. Diese „Wippelplatten“ waren nur als ein Provisorium gedacht. Die Idee von Herrn Doose sieht vor, relativ dicke Gehwegplatten z. B. auf jeweils vier Federn so zu lagern, dass sie von Personen nur leicht bewegt, von Fahrzeugen dagegen auf eine feste Unterlage gepresst werden und damit auch problemlos mit schweren Fahrzeugen überfahren werden können. Kein Problem wäre es, ihnen auch eine

durch den Blindenstock ertastbare Struktur zu geben. Auf der Teststrecke sollte nun geprüft werden, wie es empfunden wird, wenn der Boden unter den Füßen wackelt.

Die Benotung schwankte extrem zwischen sehr gut und ungenügend, der Durchschnitt beträgt 4,0; Begeisterung wechselte sich ab mit rigoroser Ablehnung. Zwei Probleme dürften eine Realisierung erschweren: Einerseits die Frage, ob Personen mit Gleichgewichtsstörungen schwankende, nachgebende Strukturen akzeptieren würden; andererseits technische Schwierigkeiten, denn die Fugen müssten hochelastisch, aber absolut dicht sein, um weder Wasser noch Schmutz eindringen zu lassen und damit die Beweglichkeit der Platten zu sichern. Es muss aber davon ausgegangen werden, dass aus dieser Idee eindeutig erkennbare und damit für blinde Menschen sehr sichere Bodenindikatoren entstehen könnten.

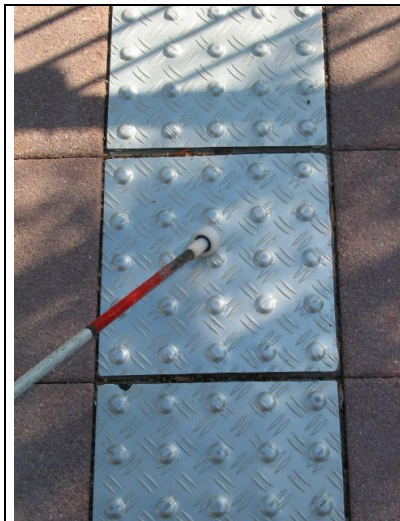
Abb. 11a: Klangtegels (Noppenblech, Holland);  
57/4,5 mm  
Aufmerksamkeitsf.: 1,10

Weitere tönende Bodenindikatoren konnten zeitgleich eingebaut werden: „Klangtegels“ (übersetzt „Klangplatten“) eines holländischen Herstellers (s. Abb. 11a). Hier wurden Tränenblech-Platten, in die eine Noppenstruktur eingepresst worden war, auf normale Gehwegplatten mit einer speziellen, besonders stark haftenden Masse verbunden. – Der Klang ist extrem auffallend.

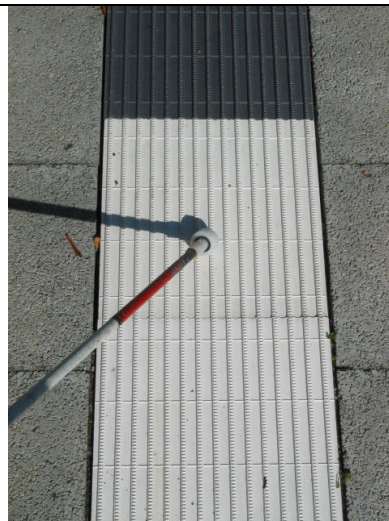
Abb. 11b: Hobis (Ebersbach)  
20/3,5 mm  
Leitfunktion: 1,48  
Aufmerksamkeitsf.: 1,83  
FüÙe: 5,89

Kurz vor dem Abschluss der Testphase wurde die neue Generation mit vier unterschiedlichen Taststrukturen in die Teststrecke eingebaut (s. Abb. 11 b bis 11 d). Die Testergebnisse – mit Durchschnittsnoten zwischen 1,5 und 1,8 - sind vielversprechend.

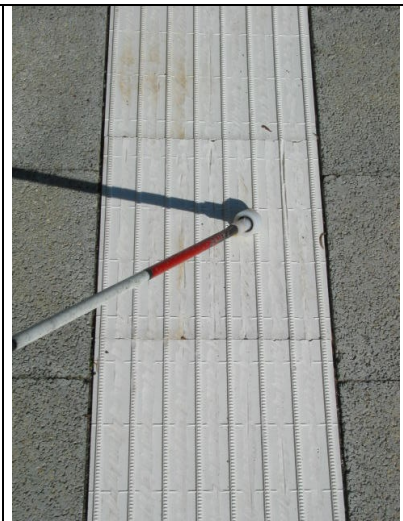
Abb. 11c: Hobis (Ebersbach)  
40/3,5 mm  
Leitfunktion: 1,59  
FüÙe: 3,63

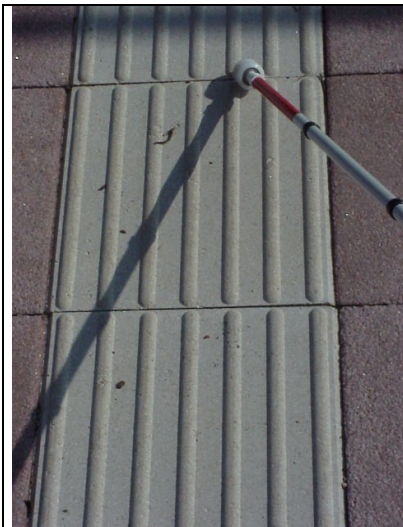
Abb. 12 a: Geleidelijn ("halbe Zigarren"; Niederlande)  
45/5 mm  
Leitfunktion: 2,41  
Aufmerksamkeitsf.: 2,65  
Füße: 3,36

Auffällig war bei den Testdurchläufen, welche wichtige Rolle die Wiedererkennung einer bekannten Struktur spielt. Erstmals fiel dies beim Testlauf einer blinden japanischen Studentin auf. Sie erkannte sofort jene Noppen und Wülste, die den japanischen Originalen nachgebaut wurden (s. Abb. 12 a und 12 h) und bewertete sie mit

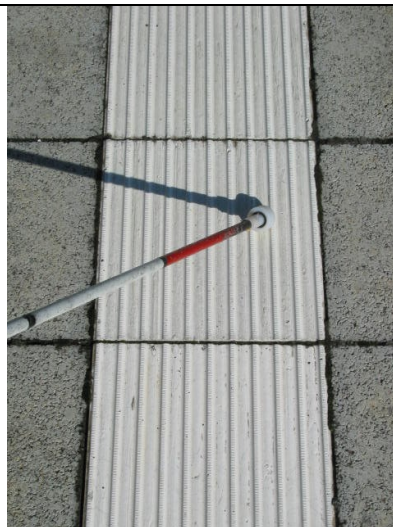
Abb. 12 b: Rippenstruktur  
30/2,5 mm  
Leitfunktion: 2,48  
Aufmerksamkeitsf.: 3,15  
Füße: 5,70

Etwas aus dem Rahmen fallen drei Strukturen: Da ist zunächst jene 30-mm-Struktur mit nur 2,5 mm hohen Rippen (s. Abb. 12 b). Ihre Leitfunktion erwies sich als erstaunlich gut; sie schnitt besser ab als viele der groben ausländischen Strukturen. Bei der Aufmerksamkeitsfunktion liegt sie jedoch am Ende des Mittelfeldes. – Die zweite Struktur, der Marburger „Führungsweg“ besteht aus einer fast strukturlosen Gummipolte mit 10 cm breiten strukturierten Betonstreifen am Rand.(s. Abb. 12 f). Sie erhielt Durchschnittsnoten zwischen 2,4 und 2,7 sowohl bei der Leit- als auch bei der Aufmerksamkeitsfunktion. Diese relativ positiven Durchschnittswerte beruhen aber ausschließlich auf der guten Ertastbarkeit mit Keramik-Stockspitzen. Bei der Ertastbarkeit mit Rollspitzen liegt die Struktur dagegen deutlich unter dem Durchschnitt (s. Abb. 6). – Die dritte Struktur ist eine relativ neue holländische Erfindung: Hier werden im Abstand von 6 cm schmale Rippen aus Kunststoff auf normale Gehwegplatten aufgetragen. In der Regel geschieht dies in der Fabrik; möglich ist es aber auch als Nachrüstung bei bereits verlegten Bodenbelägen. Die in der Teststre-

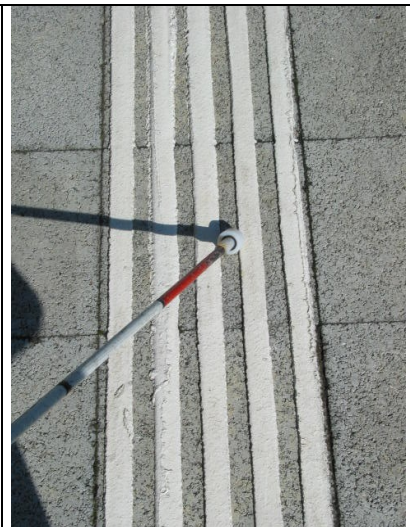
Abb. 12 c: Streifen-  
Struktur/Kaltplastik (Öster-  
reich)  
60/4,5 mm  
Leitfunktion: 2,48  
Aufmerksamkeitsf.: 2,82  
Füße: 3,19

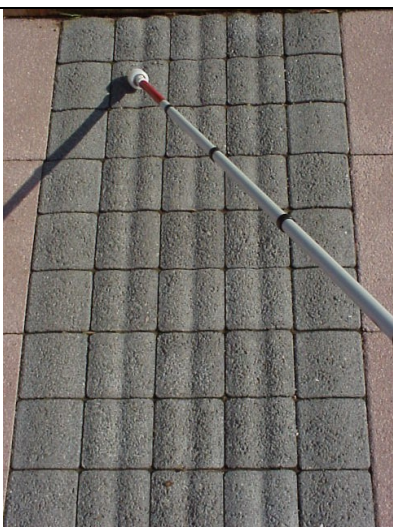
Abb. 12 e: Blinden-Führ-  
Steine (Stuttgart)  
50/5 mm  
Leitfunktion: 2,72  
Aufmerksamkeitsf.: 3,54  
Füße: 2,78

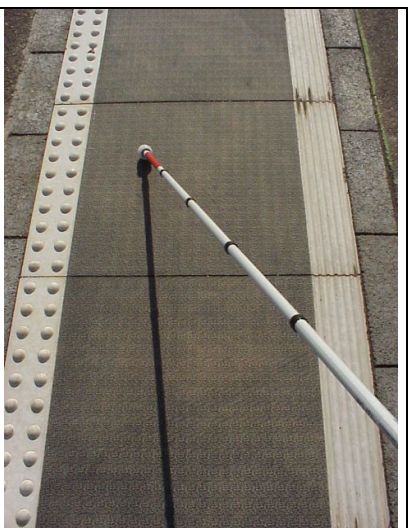
Abb. 12 f: Führungsweg  
(Gummifläche mit Steinrand;  
Marburg)  
Leitfunktion: 2,75  
Aufmerksamkeitsf.: 2,65 (gu-  
te Ergebnisse mit Keramik-  
spitzen, knapp befriedigende  
mit Rollspitzen)  
Füße: 6,00

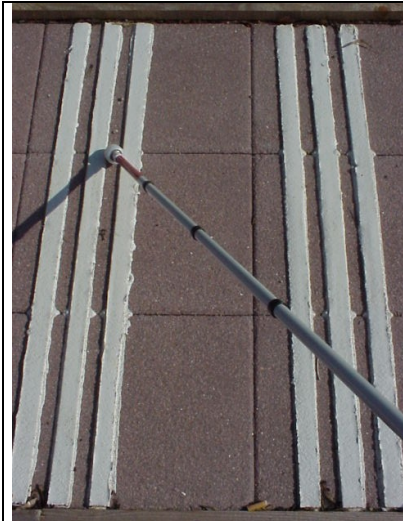
Abb. 12 g: Kaltplastik: Adidas-Streifen (Schweiz)  
60/6,5 mm  
Leitfunktion: 2,76  
Aufmerksamkeitsf.: 2,56  
FüÙe: 3,74

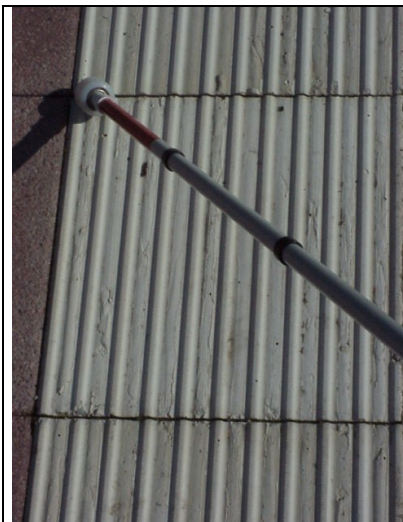
Abb. 13 a: Rippenstruktur  
20/2,5 mm  
Leitfunktion: 2,94  
Aufmerksamkeitsf.: 3,69  
FüÙe: 5,83

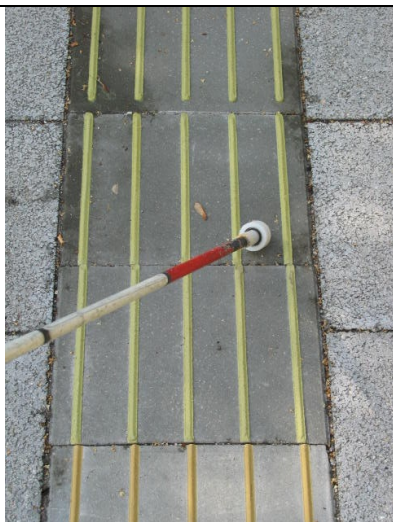
Abb. 13 b: Farbrippen (Niederlande)  
60/3 mm; Leitfunktion: 3,17;  
FüÙe: 3,22

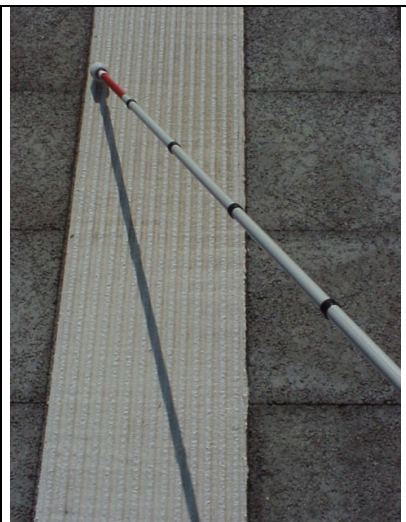
Abb. 13 c: Rippenstruktur/Kaltplastik (Böblingen)  
20/3,5 mm  
Leitfunktion: 3,30  
Aufmerksamkeitsf.: 3,87  
FüÙe: 5,78

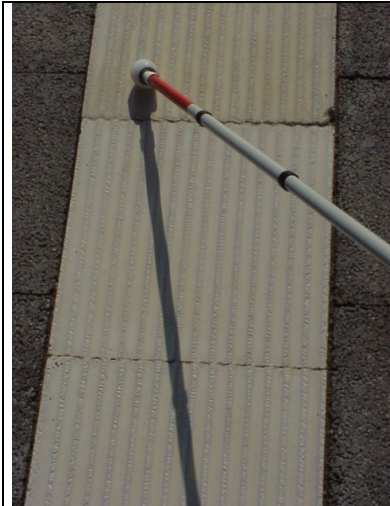
Abb. 13 d: Rillenstruktur (Berlin)  
20/4 mm  
Leitfunktion: 3,34  
Aufmerksamkeitsf.: 4,33  
FüBe: 6,00

Interessant ist, dass sich auch innerhalb der vier 20-mm-Strukturen eine eindeutige Rangfolge ergibt: Noch am besten erkennbar sind demnach jene Rippen, die durch Herausnahme von jeder zweiten Rippe einer sinusförmigen 10-mm-Rillenstruktur entstanden (s. Abb. 13 a). Etwas schlechter schnitt die gleiche Struktur in Kaltplastik ab (ihre Rippen sanken bei der Herstellung etwas in sich zusammen; s. Abb. 13 c); deutlich schlechter jene zwei Strukturen, bei denen die Rippen nicht rund, sondern abgeflacht sind (s. Abb. 13 d und 13 e).

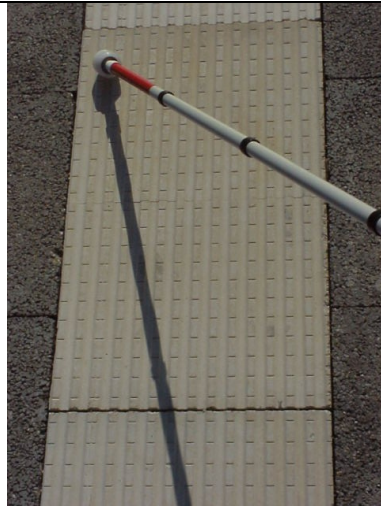
Abb. 13 e: Flachrillen-Struktur (Leipzig)  
20/3 mm  
Leitfunktion: 3,61  
FüBe: 6,00

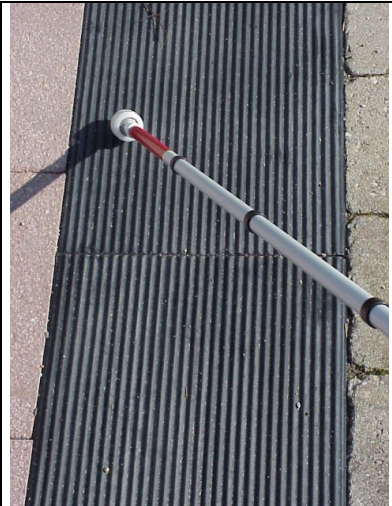
Abb. 13 f: Hartgummi-Rillenplatte (Hamburg)  
0/3 mm  
Leitfunktion: 3,63  
Aufmerksamkeitsf.: 3,32 (gute Ergebnisse mit Keramikspitzen, mangelhafte mit Rollspitzen)  
FüBe: 6,00

Neben der 1-cm-Rillenstruktur in Stein erbrachte auf der Stuttgarter Teststrecke auch die gleiche Struktur in Hartgummi relativ schlechte Durchschnittsergebnisse (s. Abb. 13 f). Hier klafften allerdings die Testergebnisse extrem weit auseinander: Während Testpersonen mit Rollspitzen teilweise überhaupt nichts wahrnahmen und die Note „6“ erteilten, ergab die kleine Keramik-Spitze von Kellerer bei einigen Testpersonen eine so eindeutige Rückmeldung, dass die Note „1“ vergeben wurde.

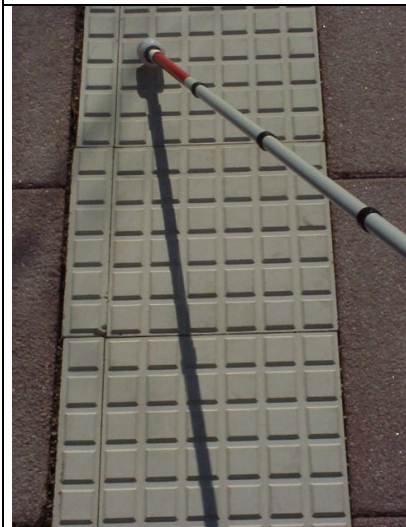
Abb. 13 i: Waffelstruktur (Leipzig)  
13 mm (=Rillenbreite)/3mm  
Aufmerksamkeitsf.: 4,31

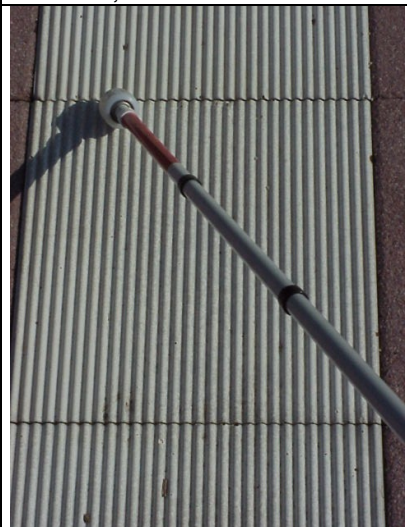
Abb. 13 h: Rillenstruktur (Hamburg)  
10/3 mm  
Leitfunktion: 3,90  
Aufmerksamkeitsf.: 4,95  
FüBe: 6,00

Abstand von Rippe zu Rippe (s. Abb. 4 und 13 h). 1990 fand im Rahmen einer Fachausschusssitzung ein erster Test mit offiziellem Charakter statt. Im Protokoll findet sich die Bemerkung, dass einer der vier blinden Teilnehmer „mit seinem Stock ... die Rillierung ... nicht“ erfasste<sup>9</sup>. Er stellte damit mit 25 % „untauglich“ einen recht hohen Prozentsatz dar! Bei Leitlinientests Mitte der 90er Jahre in Deutschland<sup>10</sup>, der Schweiz<sup>11</sup> und Österreich<sup>12</sup> schnitt diese Struktur sehr schlecht ab. Trotzdem setzte sie sich nahezu deutschlandweit durch. Wie es dazu kam, ist eine eigene Geschichte und würde hier den Rahmen sprengen. Es wäre interessant, die Frage eines Tages in einer wissenschaftlichen Abhandlung aufzuarbeiten.

Beim aktuellen Leitlinientest erreichte die 10-mm-Rillenstruktur den zweitschlechtesten Rangplatz sowohl beim Test als Leitlinie als auch beim Test quer zur Linienrichtung. Diese Struktur ist daher ebenfalls als ungeeignet abzulehnen und sollte möglichst rasch aus der Norm DIN 32984 als Empfehlung gestrichen werden.

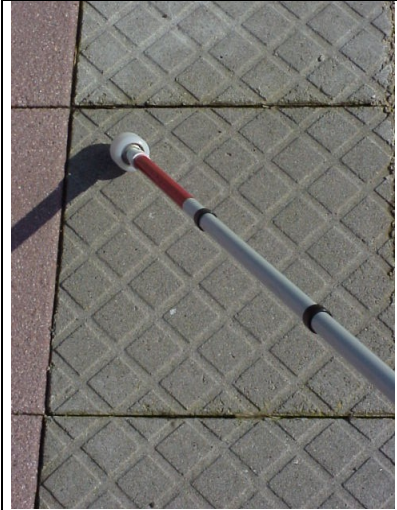
Orientierungsplatte (Rau-  
tenmuster; Münster)  
7/1,5 mm  
Leitfunktion: 5,23  
Aufmerksamkeitsf.: 5,34  
FüÙe: 6,00

Abb. 14: Struktur, die durchschnittlich mit „mangelhaft“ bis „ungenügend“ bewertet wurde

4. Als völlig undiskutabel folgt schließlich die Orientierungsplatte von Münster mit einer Beurteilung von 5,2 bzw. 5,3.
