Unfallverhütung durch Gestaltung barrierefreier Treppen - ein wesentlicher Beitrag zur Inklusion blinder und sehbehinderter Menschen!

Probleme sehbehinderter Menschen mit Treppen - und die Problemlösung

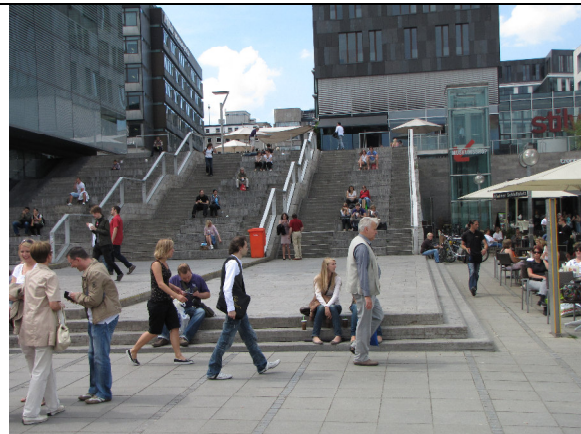
Abb. 1a
Treppenanlage mit integrierten
Sitztreppen beim Blick von unten ...

Ein Beispiel möge helfen, diese Hypothese zu begründen. Eine der bekanntesten Treppen Stuttgarts führt vom "Schlossplatz" zum „Kleinen Schlossplatz“ (s. Abb. 1). Eingefügt in jeweils zwei „GehTreppen“ mit normalen Stufenhöhen verlaufen „Sitztreppen“ mit einer Stufenhöhe von ca. 40 cm. Markiert sind nur die obersten und untersten Stufen der einzelnen Geh-Treppenläufe. Bei schlechtem Sehvermögen sind weder die übrigen Gehstufen noch die Übergänge zu den hohen Sitzstufen zu erkennen. Handläufe sind entweder nicht normgerecht, unergonomisch und nahezu unbrauchbar oder nicht vorhanden¹.

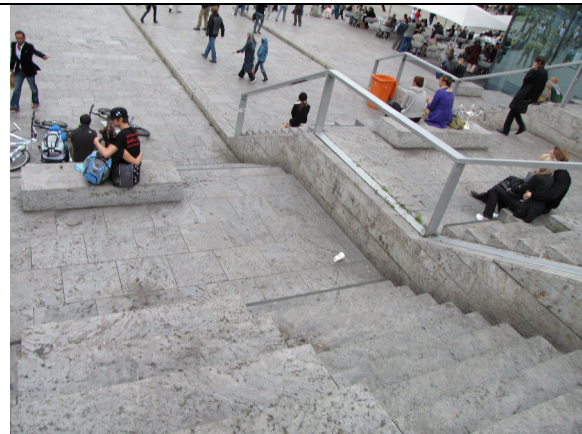
Abb. 1 b
... und von oben.

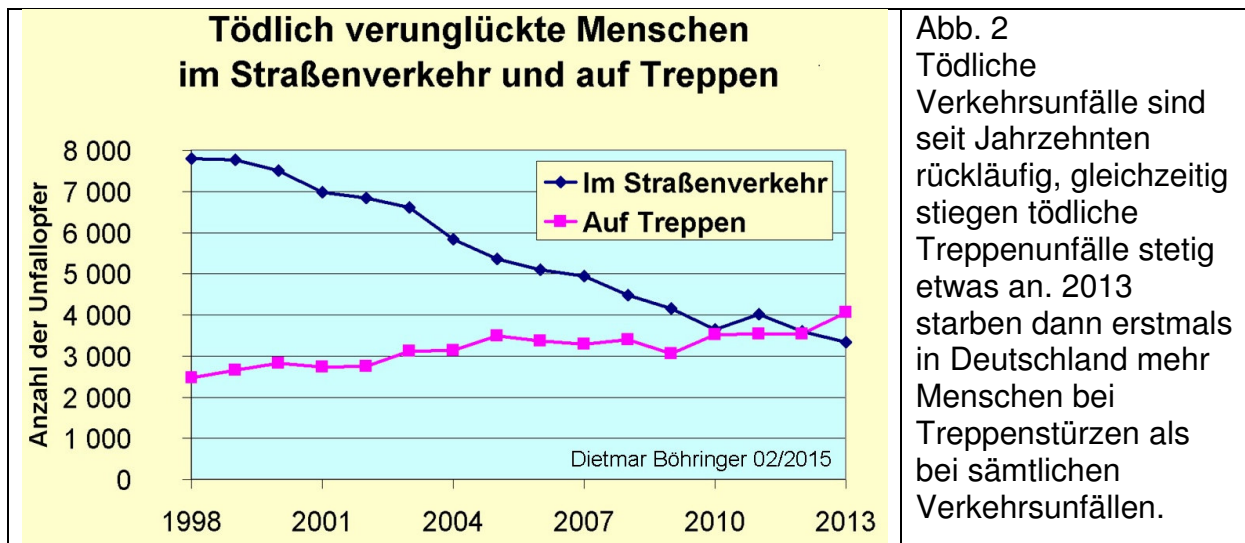
Abb. 2
Tödliche Verkehrsunfälle sind seit Jahrzehnten rückläufig, gleichzeitig stiegen tödliche Treppenunfälle stetig etwas an. 2013 starben dann erstmals in Deutschland mehr Menschen bei Treppenstürzen als bei sämtlichen Verkehrsunfällen.

in Deutschland erstmals mehr Menschen bei Treppenstürzen ums Leben kamen als bei sämtlichen Verkehrsunfällen (s. Abb. 2)!

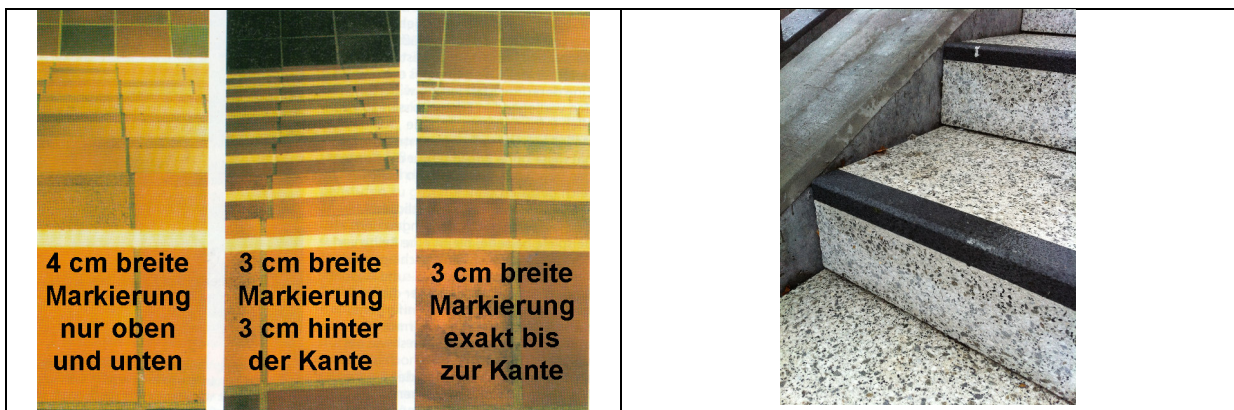
Abb. 4 a: Drei Beispiele für Markierungen bei den Treppentests ...
Abb. 4 b: ... und als Ergebnis die optimal erkennbare und sichere Lösung

Schließlich führte ich eine aufwändige Untersuchung durch (s. Abb. 4 a), wobei ich die Treppenstufenkanten ganzer Treppenläufe in mehr als 10 verschiedenen Arten markierte und sie von nicht behinderten, sehbehinderten und hochgradig sehbehinderten Personen testen ließ. Bei der Auswertung von mehreren hundert Fragebögen ergab sich ein klares Votum für folgende Gestaltung als sicherste Lösung: Alle Trittstufen einer Treppe werden mit einem 4 bis 5 cm breiten Streifen markiert, der bis zur Kante reicht. (Er führt dann weiter über die Setzstufe). Dieser Streifen weist einen deutlichen Kontrast auf zur Tritt- und Setzstufe sowie zur unten anschließenden Fläche (s. Abb. 4 b).

Diese Ergebnisse publizierte ich in verschiedenen Fachzeitschriften. Als eine DIN-Norm zur kontrastreichen Gestaltung sicherheitsrelevanter Aspekte im öffentlichen Bereich entstand, konnte erreicht werden, dass jene Testergebnisse in der Norm verankert wurden: „Bei Fest- und Fahrtreppen sind alle Trittstufen über die volle Breite mit einem 4 cm bis 5 cm breiten Streifen zu kennzeichnen, der an der Stufenkante beginnt.“[DIN 32975, Kap. 4.7]

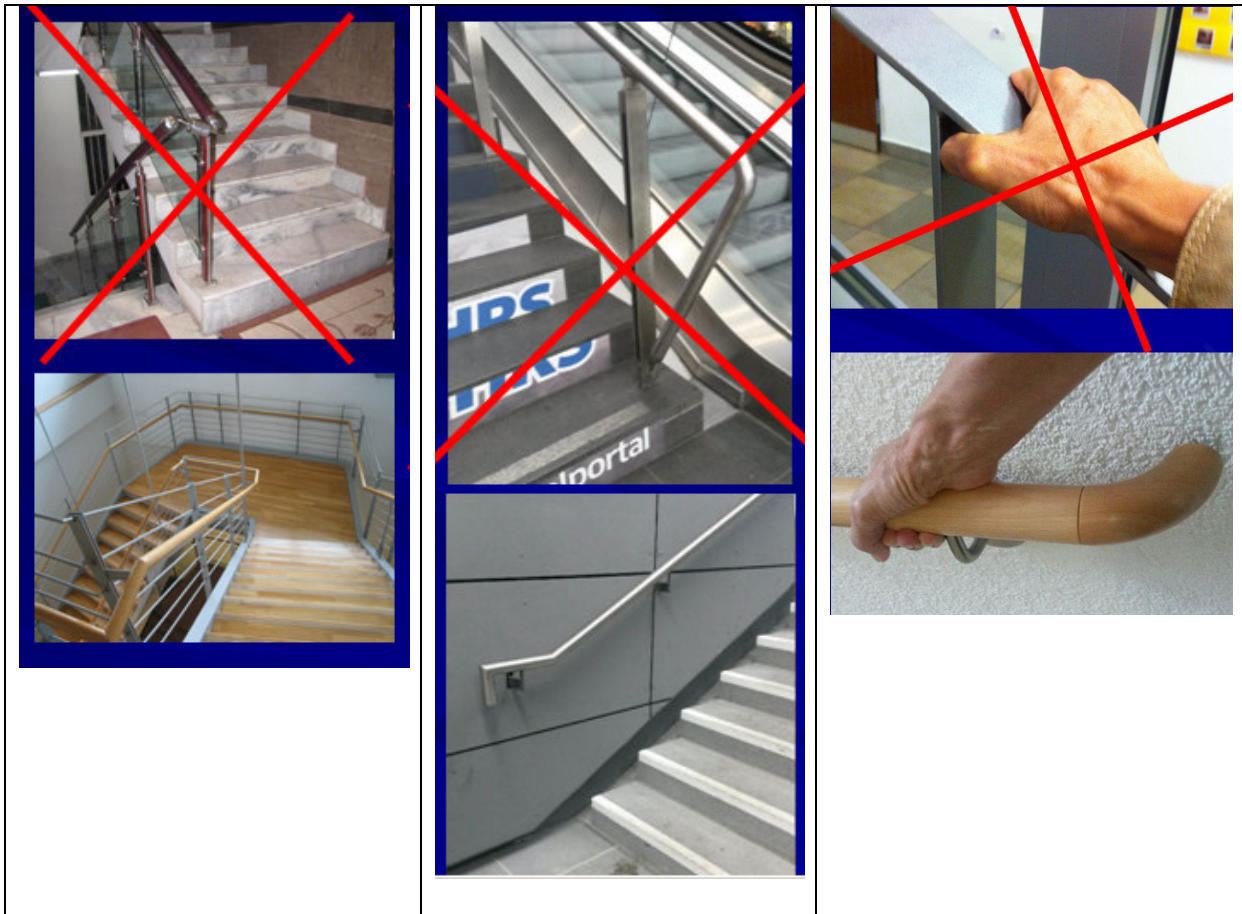
Abb. 7 [siehe DIN 18040-1, Kap. 4.3.6.3]:

- a) Handläufe dürfen nicht nur einseitig, sondern müssen beidseitig angebracht sein.
- b) Da sich die meisten schweren Treppenunfälle beim Abwärtssteigen am unteren Ende der Treppe ereignen, ist es wichtig, dass hier der Handlauf noch 30 cm waagrecht weiter geführt wird - und zwar in der korrekten, normgerechten Höhe.
- c) Der Querschnitt des Handlaufs muss so gestaltet sein, dass die Hand sicheren Halt findet: Er muss rund oder oval sein mit einem Durchmesser zwischen 3 und 4,5 cm.

Handlauf einen sicheren Halt zu finden. Drei Aspekte haben dabei eine hohe Sicherheitsrelevanz (s. Abb. 7):

Diese Forderungen nach optimalen Handlaufgestaltungen sind seit 2010 in einer Norm fixiert [DIN 18040-1, Kap. 4.3.6.3]. Sehr erfreulich ist es, dass die Deutsche Bundesbahn die Forderungen nach barrierefreier Gestaltung von Treppen in ihre Richtlinien übernommen hat. [RIL 813.0202, Kap. 5-8; RIL 813.0205, Kap. 5-4]

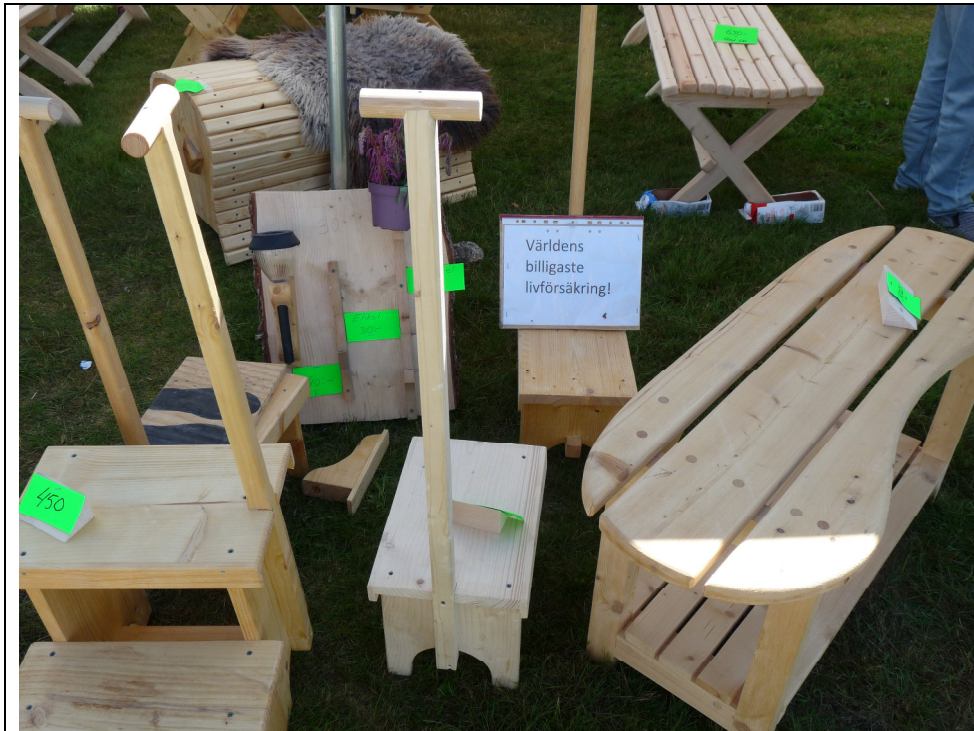
Abb. 12
Schemel und
Trittstufen mit
Handlauf.

Dass auch anderswo die wichtige Sicherheitsfunktion des Handlaufs erkannt wird, macht z. B. ein Bild deutlich, das Klaus Wissmann kürzlich auf einem Handwerkermarkt fotografiert hat.

Der Text auf dem schwedischen Plakat heißt: „Die billigste Lebensversicherung der Welt“! (s. Abb. 12)

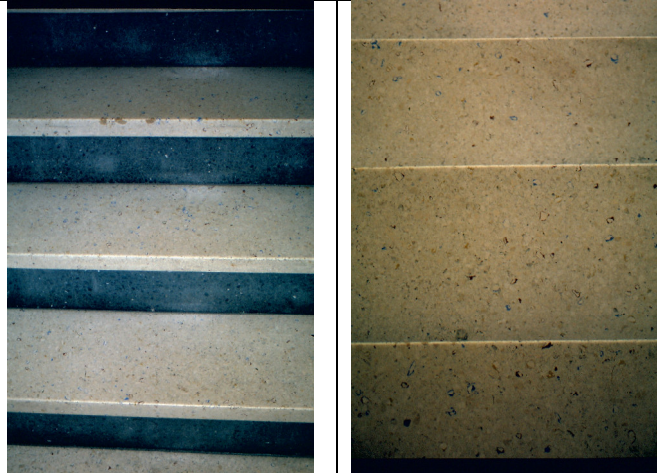
Abb. 14

- a) Als Text zu diesem Bild einer nicht normgerechten Treppe im "Leitfaden Barrierefreies Bauen" heißt es: "Treppen mit visuell kontrastierenden Markierungen" [Leitfaden 2014, S. 122] bzw.: "Treppen mit visuell kontrastierenden Markierungen der Stufen" [Leitfaden 2016, S. 118]. Dies allerdings gilt nur beim Blick von unten, während sich beim unfallträchtigen Gehen von oben nur eine unstrukturierte, homogene weiße Fläche zeigt. Missachtet wurde bei dieser Treppe außerdem die folgende wichtige Normforderung: "Stufenmarkierungen ...heben sich visuell kontrastierend ...auch gegenüber den jeweils unten anschließenden Podesten ab." [DIN 18040-1, Kap. 4.3.6.4]. Dies ist allerdings nur bei der Ausgabe von 2014 zu erkennen. Bei der Ausgabe von 2016 wurde das Bild unten so beschnitten, dass dieser Fehler nicht mehr erkennbar ist...

- b) Eine vergleichbare historische Treppe zeigt beim Blick nach oben deutliche Kontraste,
- c) beim unfallträchtigen Steigen nach unten aber nur eine homogene Fläche.

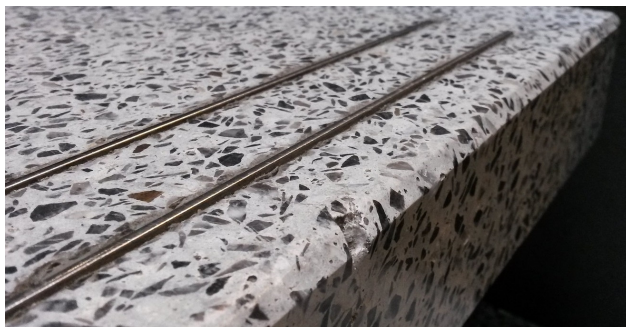
Abb. 15 a
Bei der in diesem Bild verwendeten Markierung, die die Kante nicht eindeutig kennzeichnet und "Stolperwülste" verwendet, ergab eine Untersuchung von 1998, dass sie nicht die Sicherheit, sondern die Unfallhäufigkeit erhöht [Fischer S. 23].

Abb. 15.b
Als Ersatz das Foto einer anderen Treppe, die in ähnlicher Weise markiert wurde.

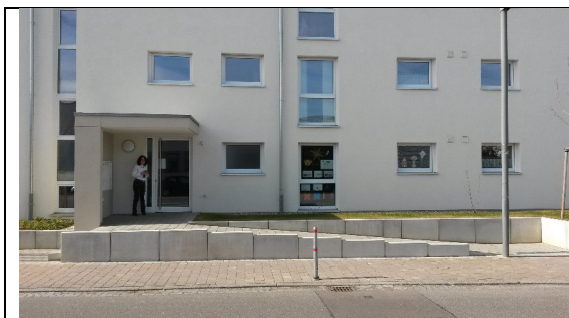
Abb. 16
Eine Rampe vor der Haustür deutet vorbildliche Barrierefreiheit an - wobei auch hier wichtige Normforderungen missachtet wurden (ca. 8.5 % Steigung statt max. 6 %; fehlender Handlauf).

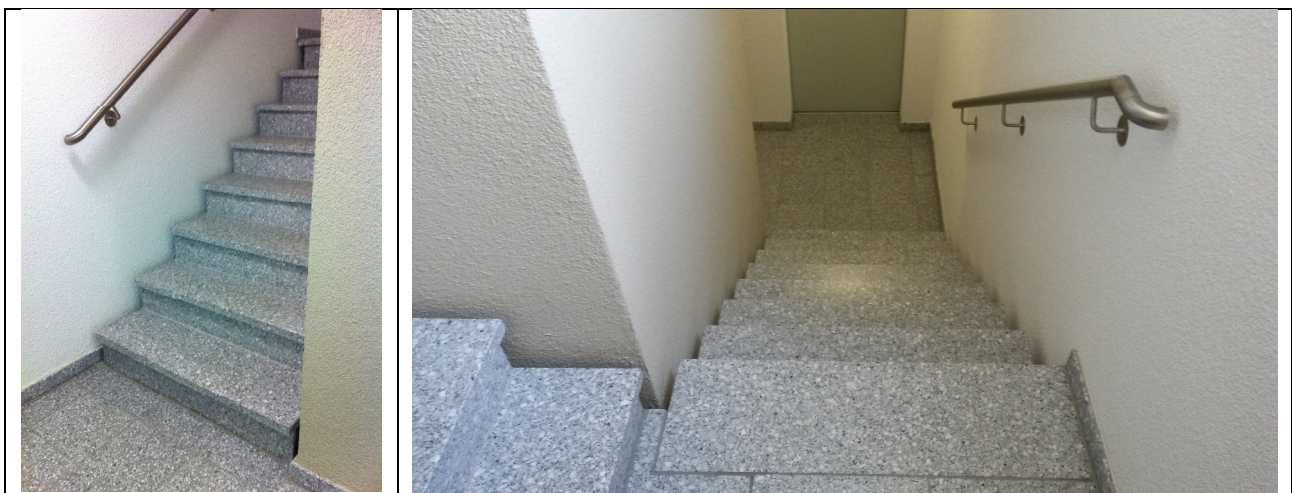
Abb. 17
Treppe in einem "barrierefreien" Wohnhaus-Neubau: gravierende Mängel!

Mängel bei der neu gebauten "Treppe mit einprogrammierten Gefährdungen" in einem angeblich perfekt barrierefreien Wohngebäude (s. Abb. 17) - die Normverstöße sind kursiv hervorgehoben:

1. Handläufe sind nur einseitig angebracht. Wer – vielleicht auch nur vorübergehend – eine Hand nicht gebrauchen kann, hat keine Möglichkeit, sich festzuhalten.
Normforderungen:

2. Die Handläufe enden unten bereits über der letzten Stufenkante.
Normforderungen:
 - ♦ 1992: *"Äußere Handläufe müssen in 85 cm Höhe 30 cm waagrecht über den Anfang und das Ende der Treppe hinausragen."* [DIN 18024-2, Kap. 5.5]

3. Treppe und Podeste sind mit identischem Steinmaterial gebaut; die Stufenkanten haben aber keinerlei Markierung. Bei etwas schlechtem Sehen ist die Struktur der Treppe nicht zu erkennen. Normforderungen:

4. Die Trittstufen ragen über die Setzstufe. Normforderungen:
 - ♦ 1974: *"Vorkragende Trittstufen sind zu vermeiden."* [DIN 18024-1, Kap. 5.1.1]
 - ♦ 1992: *"Stufenunterschneidungen sind unzulässig."* [DIN 18024-2, Kap. 5.5]
