**„Gesicherte Nullabsenkungen“: Für blinde Menschen  
gefährlich - gerade noch brauchbar - oder eine gute Lösung?  
Der Leitfaden „Unbehinderte Mobilität“  
der Hessischen Straßen- und Verkehrsverwaltung  
und die Teststrecke von Borken**

Stand: 27.06.07

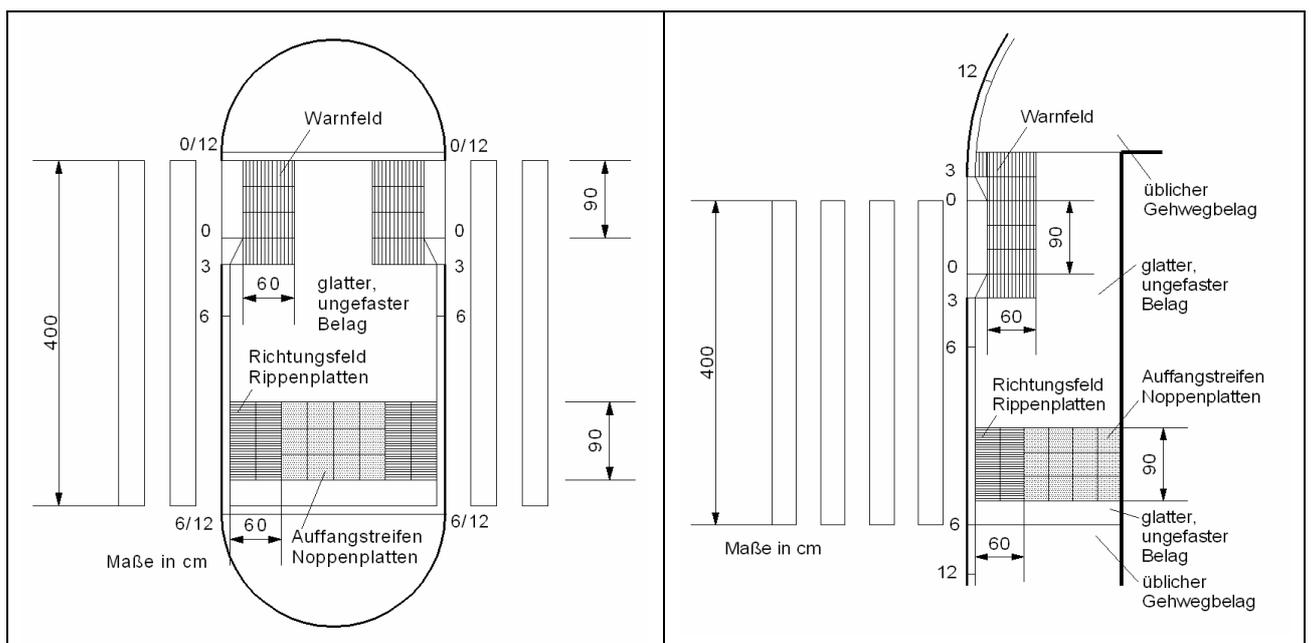
Abb. 1 + 2: Doppelquerungsstelle an einem Fußgängerüberweg (Zebrastrifen)

Zur blinden- und sehbehindertengerechten Gestaltung einer Doppelquerungsstelle erwiesen sich auf Grund der Testergebnisse die folgenden Komponenten als wichtig bzw. zwingend notwendig (s. Abb. 1 bis 5):

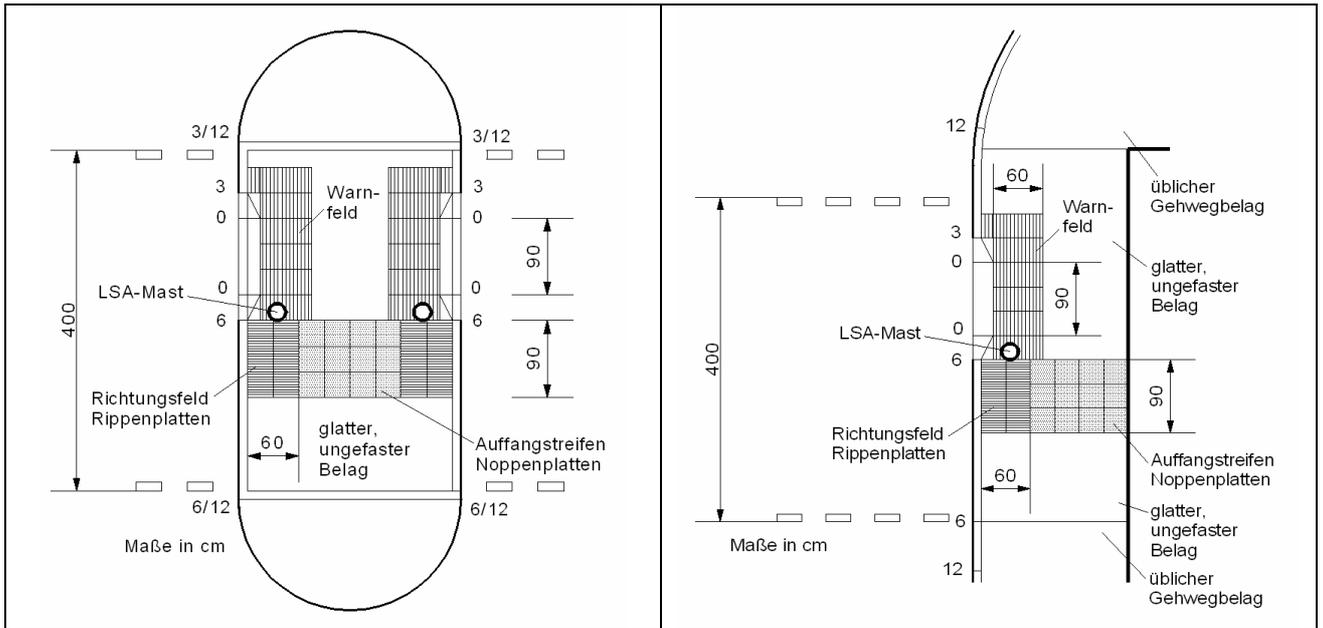
Abb. 3 + 4: Doppelquerungsstelle an einer Fußgängerfurt  
 Skizzen: D. Böhlinger / P. Woltersdorf

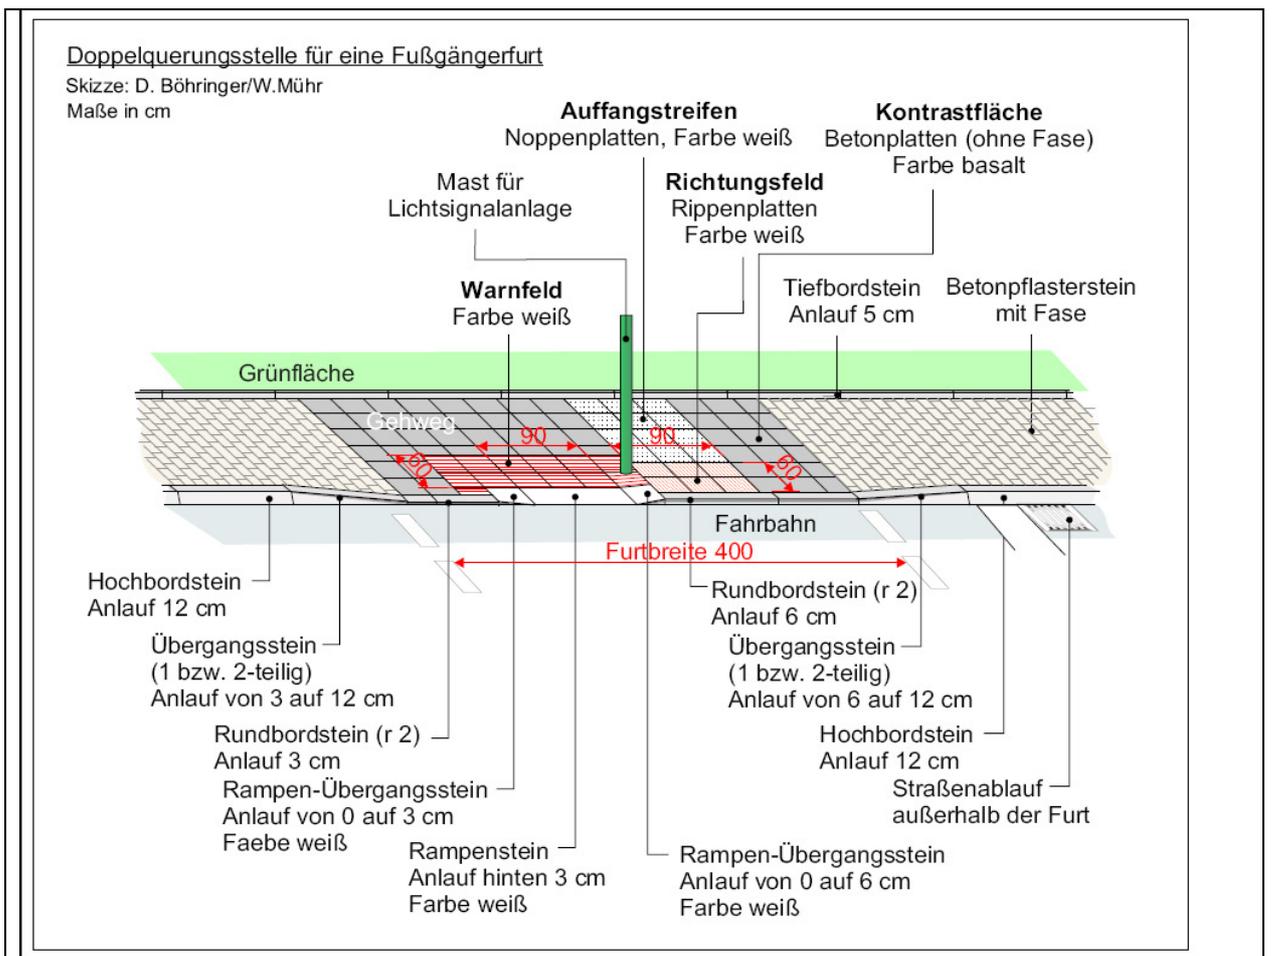
Abb. 5: Perspektivische Ansicht einer Doppelquerungsstelle an einer Fußgängerfurt

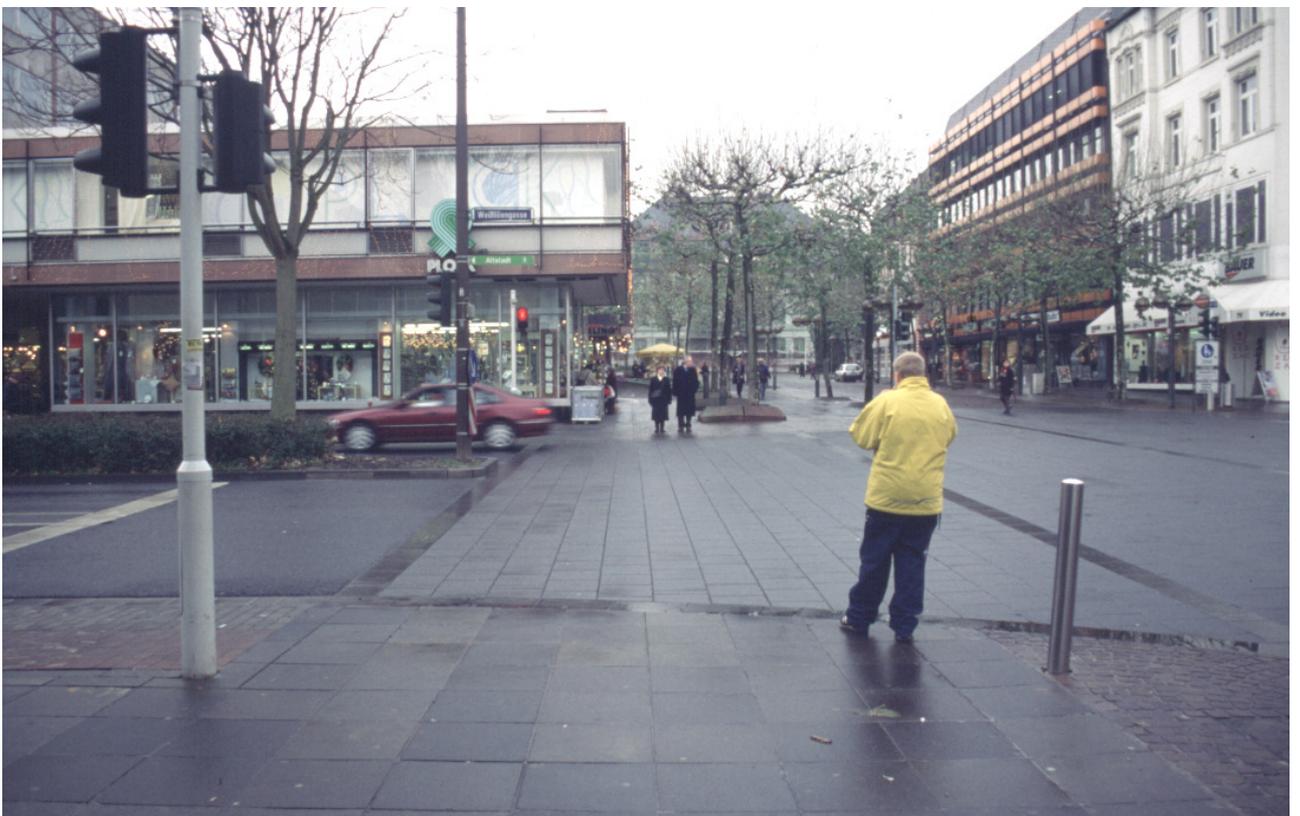
Abb. 6: Nullabsenkung in Mainz

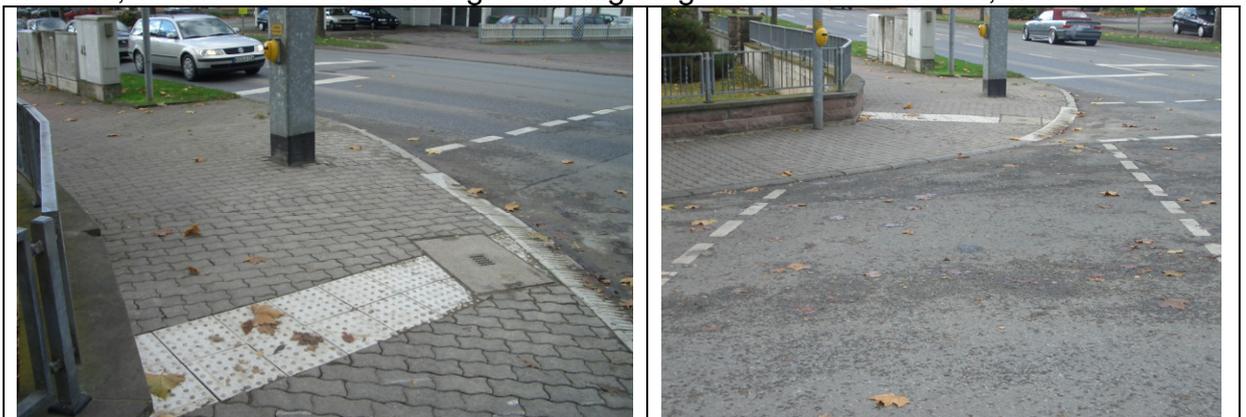
Abb. 9+10: Extrem fehlerhafte Gestaltung einer angeblich „gesicherten Nullabsenkung“ (mit Kasseler Rollbord; Hofgeismar 2004): Der blinde Nutzer wird weit an der Bedarfsampel vorbei geführt, so dass das Anforderungstableau für ihn kaum auffindbar ist. – Der Schachtdeckel irritiert. – Der Aufmerksamkeitsstreifen lenkt den blinden Nutzer direkt in die gefährliche Kreuzungsmitte. (Fotos: Willumeit)

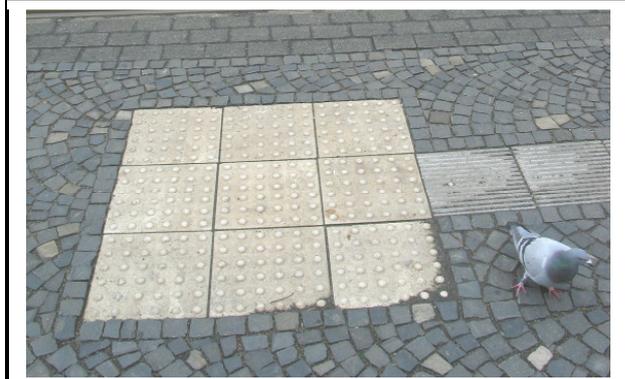
Abb. 11 – Bebelplatz Kassel: Obwohl qualitativvolle Noppenplatten verwendet wurden, sind sie weder mit dem Stock noch mit den Füßen sicher wahrzunehmen, da die Umgebung praktisch das gleiche „Tastbild“ ergibt.

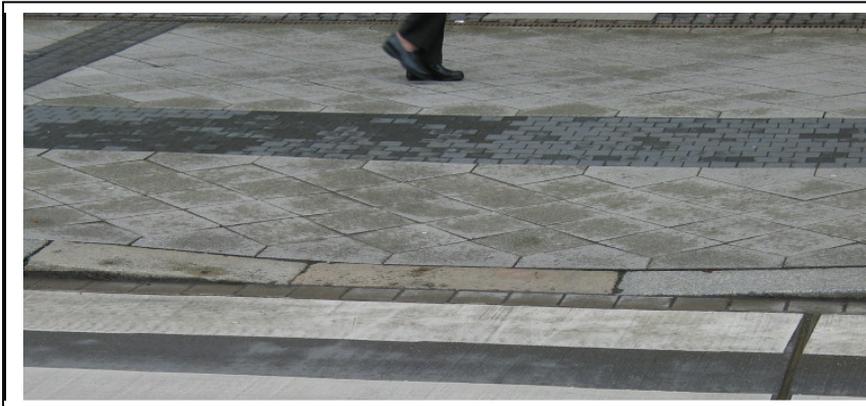
Abb. 12 – Bebelplatz Kassel: Diese Nullabsenkung wurde von den blinden Testpersonen und den Mobilitätslehrern als außerordentlich gefährlich eingestuft, zumal sich in der warmen Jahreszeit hier ein Straßencafé auf dem Gehweg ausbreitet, das den Fußgängerstrom zur Bordsteinkante hin abdrängt..

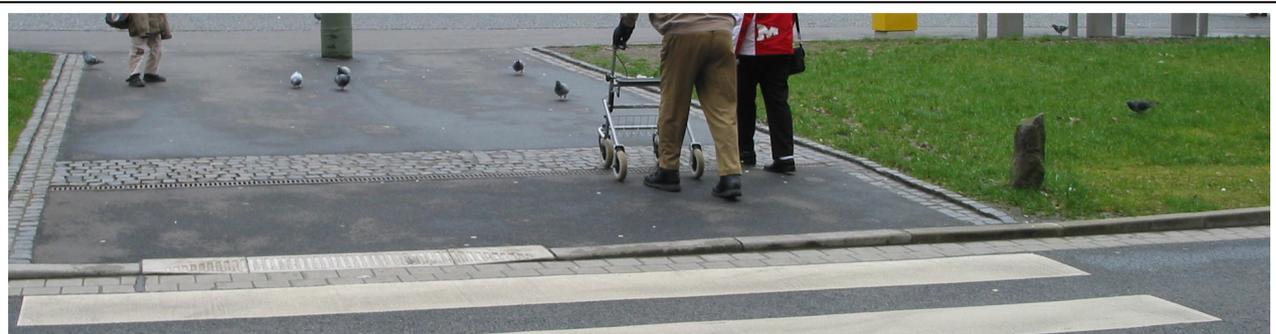
Abb. 13: Wie der Schnappschuss auf dem Bebelplatz Kassel zeigt, benötigen nicht alle Rollatornutzer eine Nullabsenkung. Für viele ist sie aber eine wesentliche Erleichterung.

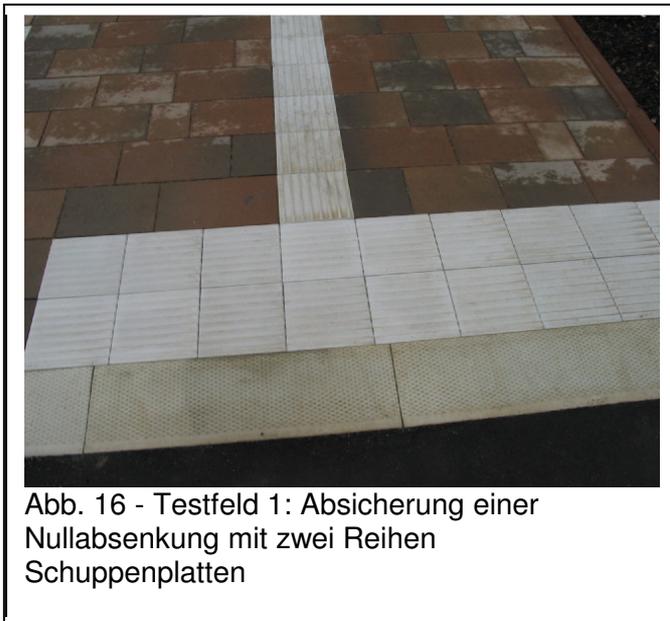
Vier verschiedene Gestaltungen des Übergangs vom Gehweg auf die Straße wurden angeboten und von blinden Menschen getestet:

1. Der „Kasseler Rollbord“ der Fa. Klostermann ohne ergänzende Bodenindikatoren-Absicherung
2. Der „Kasseler Querungsbord“ der Fa. Profilbeton <sup>(10)</sup> mit einer 30 cm breiten Reihe von „Schuppenplatten“ zur Absicherung
3. Der „Kasseler Querungsbord“ mit einer 60 cm breiten Reihe von „Schuppenplatten“ zur Absicherung
4. ein Bordstein mit einer Höhe von 5 cm Höhe (Die eigentlich gewünschte Höhe von 6 cm hatte sich aus technischen Gründen nicht realisieren lassen.).

Die beiden ersten Objekte waren in einem Raum provisorisch als Musterfläche gestaltet, die beiden anderen Situationen im Freien eingebaut. Da die innen aufgebauten Steinelemente hohl lagern, ergeben sie beim Darüber-Streichen mit dem Blindenstock einen sehr deutlichen und auffälligen Klang und wurden daher von einigen Testpersonen – im Vergleich zu der außen eingebauten Version - offensichtlich etwas zu gut bewertet <sup>(11)</sup>. Trotzdem wurde die 60-cm-Absicherung mit Schuppenplatte im

Außenbereich deutlich besser beurteilt als die entsprechende 30-cm Absicherung im Innenbereich (Durchschnittsnoten 2,0 zu 2,8). Der Kasseler Rollbord ohne Absicherung wurde zwar von einer Testperson als gut und von vier Testpersonen als befriedigend beurteilt; dem stehen aber fünf Mal Beurteilungen zwischen 4,5 und 5,5 sowie drei Mal die Note 6 gegenüber. Der Durchschnitt mit 4,3 ist nicht mehr ausreichend. Dieses Ergebnis entspricht früheren Testergebnissen, die sich bei den zwei erwähnten Exkursionen im Raum Kassel mit blinden Testpersonen ergaben<sup>(12)</sup>. Hier waren im Straßenraum eingebaute, mit dem Kasseler Rollbord gestaltete „Nullabsenkungen“ jeweils einzeln daraufhin beurteilt worden, inwiefern sie an dieser Stelle die Sicherheit blinder Menschen gewährleisten. Neben wenigen guten bzw. befriedigenden Beurteilungen, die insbesondere von Personen mit noch geringem Sehrest abgegeben wurden, wurden häufig die Noten 5 und 6 erteilt.

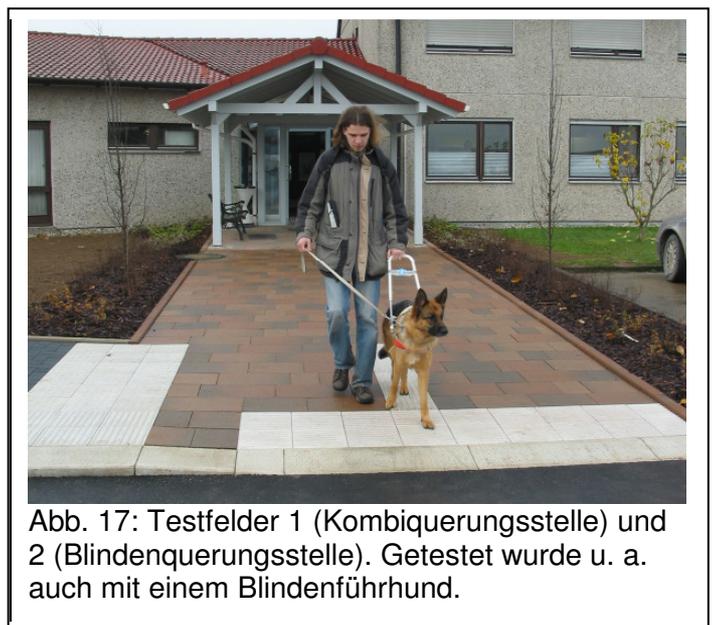
Abb. 17: Testfelder 1 (Kombiquerungsstelle) und 2 (Blindenquerungsstelle). Getestet wurde u. a. auch mit einem Blindenführhund.

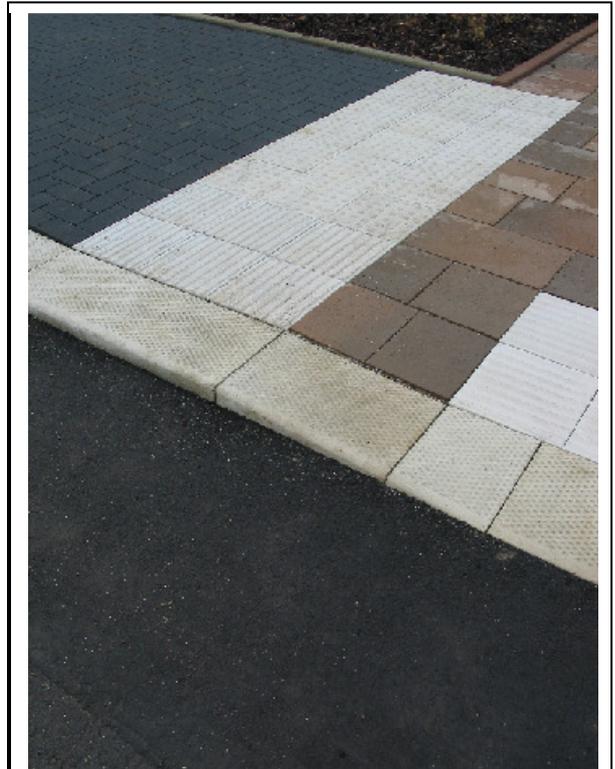
Abb. 18: Das Prinzip der Doppelquerungsstelle: rechts Nullabsenkung, links 5 cm hohe Kante

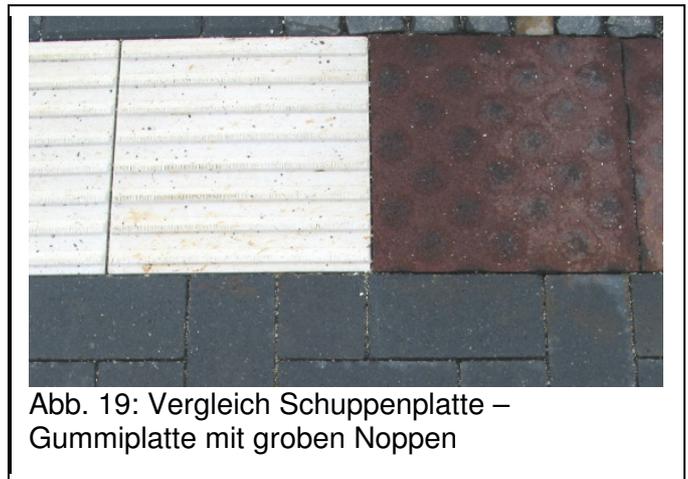
Abb. 19: Vergleich Schuppenplatte – Gummiplatte mit groben Noppen

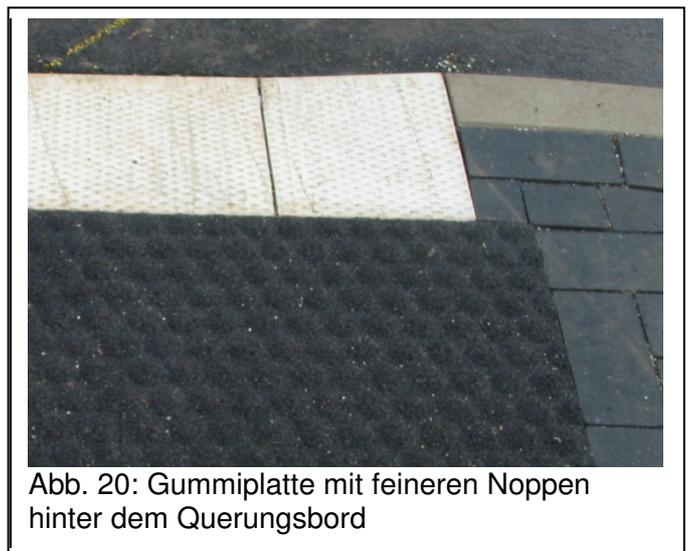
Abb. 20: Gummiplatte mit feineren Noppen hinter dem Querungsbord

Die testenden Rollstuhl- und Rollatornutzer lehnten jene Gumminoppenstruktur mit ihren 8 mm hohen Noppen, die seinerzeit auf der Stuttgarter Teststrecke so gute Ergebnisse geliefert hatten, deutlich ab. Die erteilten Beurteilungs- Noten reichten bis „ungenügend“ und ergaben eine Durchschnittsnote von 4,3. Dagegen wurde die Schuppenplatte im schlechtesten Fall mit „ausreichend“ beurteilt und erreichte eine

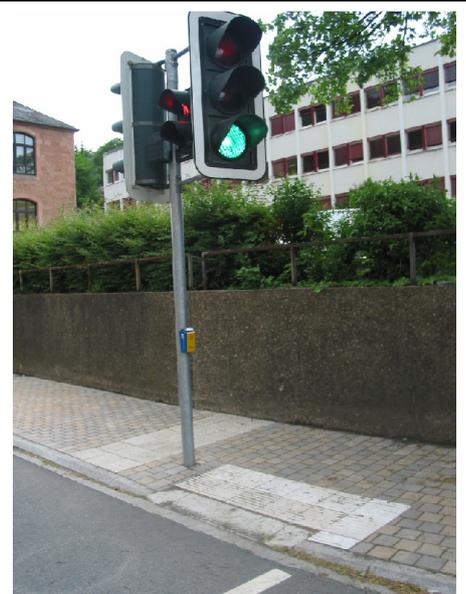
Nicht eingebaut in der Teststrecke waren jene „Hohlkörper-Bodenindikatoren“ (kurz „Hobis“), die auf der Stuttgarter Bodenindikatoren-Teststrecke die deutlich besten Testergebnisse erbracht hatten. Ihre Besonderheit besteht darin, dass sie nicht nur ertastet, sondern auch gehört werden, da sie beim Überstreichen mit dem Blindenstock einen auffälligen Klang von sich geben, der Aufmerksamkeit erzwingt. Die „Schuppenplatten“ wurden nun neben den „Hobis“ auf der Stuttgarter Bodenindikatoren-Teststrecke eingebaut und sollen – neben weiteren Strukturen - ab Juli 2007 von Betroffenen vergleichend getestet werden.

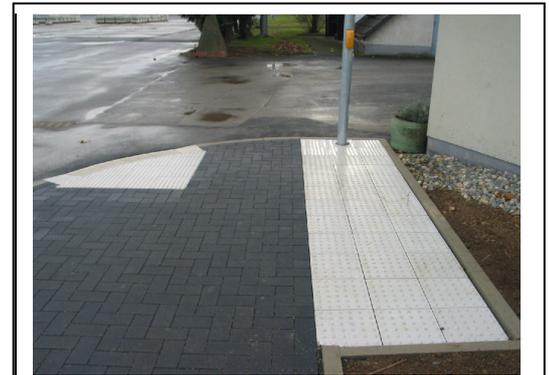
Abb. 23: Doppelquerungsstelle an einer Furt - Lösung A (Testfelder 7/8)

Lösung A) Ein Aufmerksamkeitsstreifen führt mittig zum Ampelmast. Die Bordhöhe beträgt hier 5 cm. (Die eigentlich gewünschte Höhe von 6 cm

hatte sich auch hier aus technischen Gründen nicht realisieren lassen.) Im Abstand von ca. 1,60 m befindet sich eine 1,20 m breite, mit Querungsbord gestaltete Nullabsenkung, die mit Schuppenplatten abgesichert ist.

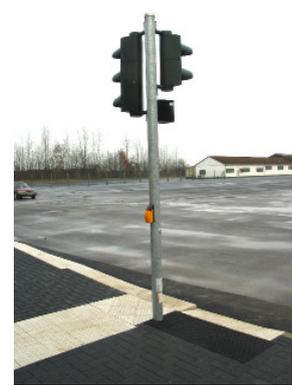
Abb. 24: Doppelquerungsstelle an einer Furt - Lösung B (Testfelder 5/6)

Lösung B) Der Ampelmast grenzt auf der einen Seite an die Blindenquerungsstelle, auf der anderen Seite an die mit Querungsbord gestaltete Nullabsenkung. Diese hat am Bordstein eine Breite von 90 cm. Da der Ampelmast jedoch in die Rampe hineinragt, reduziert sich die effektive Breite auf 85 cm.

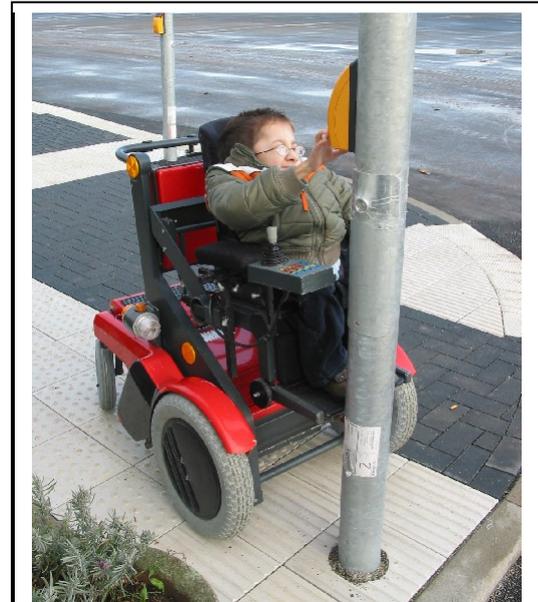
Abb. 26 - Lösung A: Anstrengendes Rangieren ist erforderlich, um vom Ampelmast zur Nullabsenkung zu kommen!

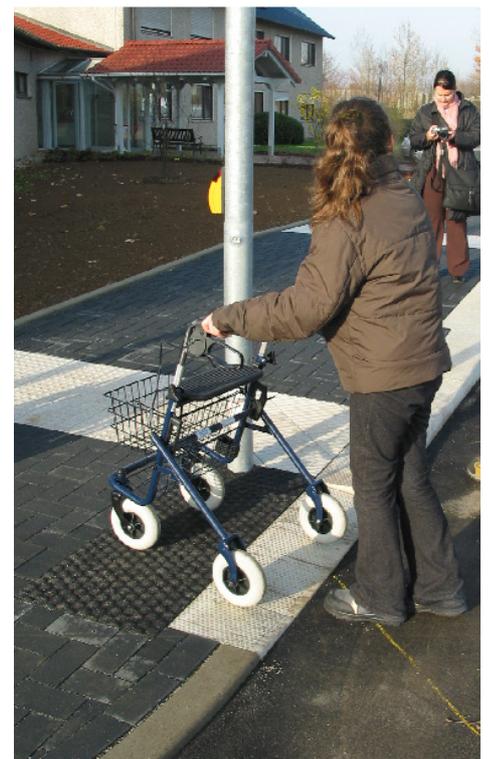
Abb. 27 - Lösung B: Kein Rangieren beim Abwärtsfahren ist notwendig, wenn sich die Anforderungstaste direkt neben der Rampe befindet.

Bei den Tests mit Rollstuhl- und Rollatornutzern erwies sich diese Breite der Nullabsenkung (85 cm) durchweg als ausreichend.

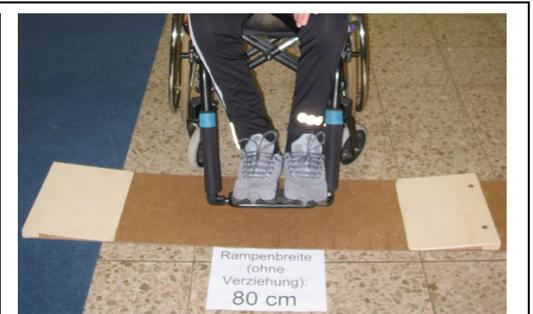
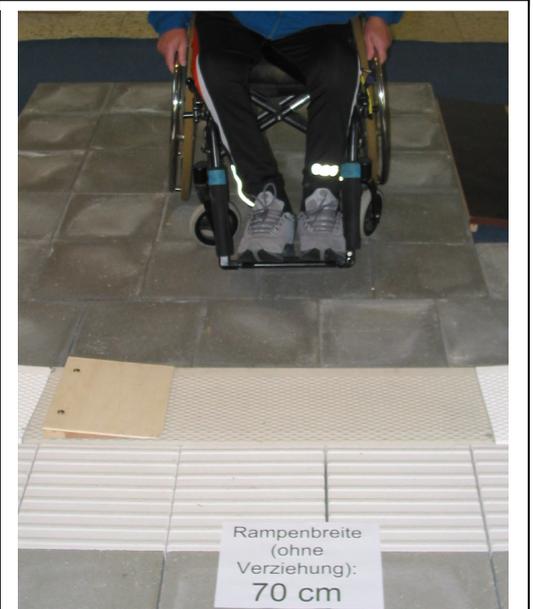
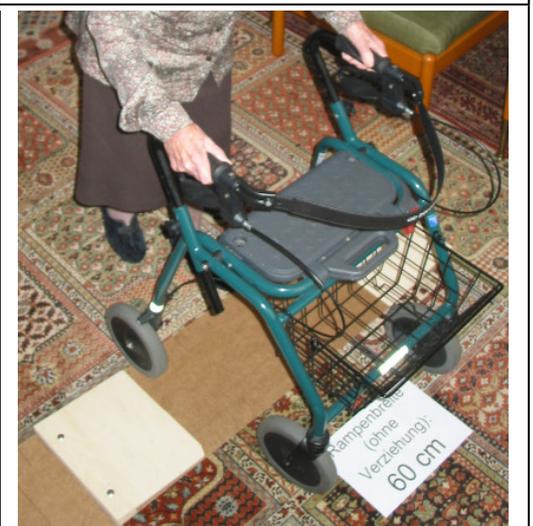
Abb. 28 - 30: Versuche mit einer Testrampe mit variabler Breite zeigten, dass auch Rampen mit weniger als 90 cm Breite bewältigt würden.

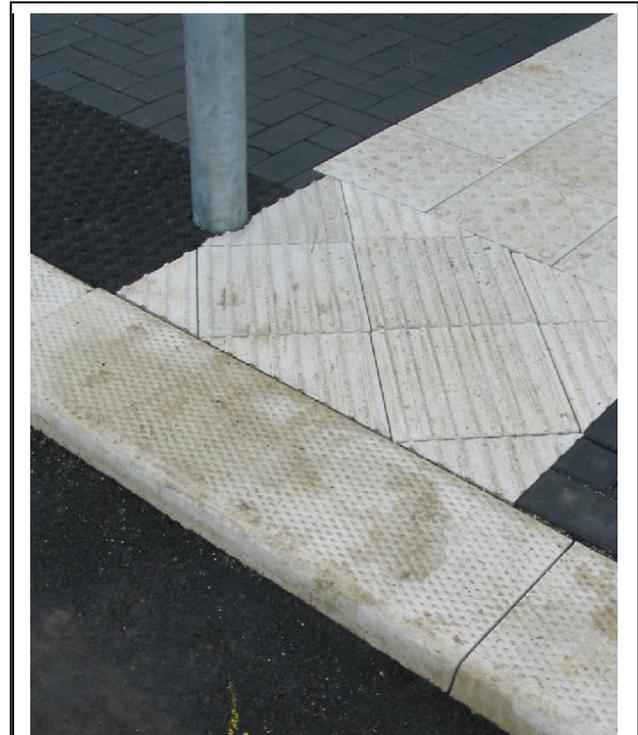
Abb. 31: Richtungsfeld bei Querungsrichtung schräg zur Bordsteinkante: **Zwingend notwendig!**

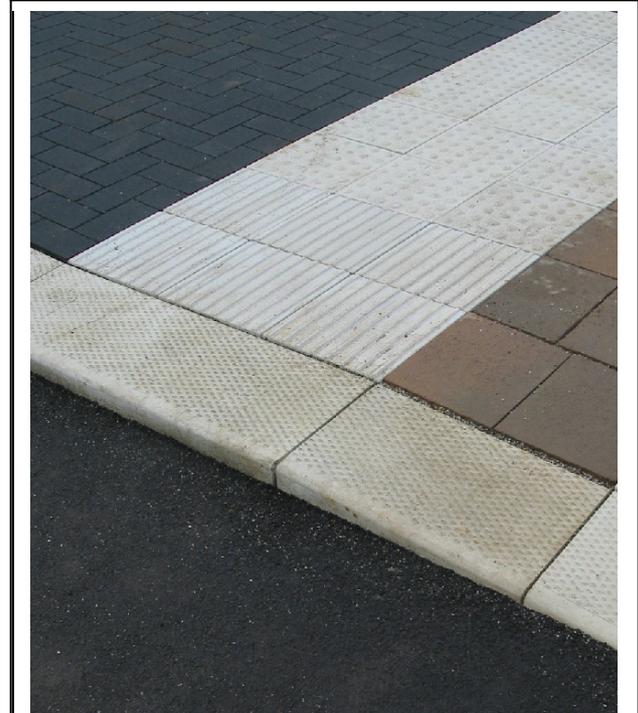
Abb. 32: Richtungsfeld bei Querungsrichtung rechtwinklig zur Bordsteinkante: **Zwingend notwendig?**

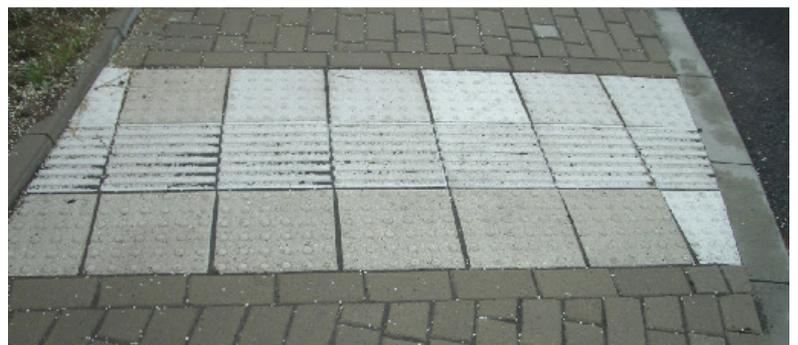
Abb. 33: Genoppeter Aufmerksamkeitsstreifen mit integriertem Richtungsfeld: Liefert die Test-Idee von Lischeid die optimale Lösung? (Aufnahme: Willumeit)

Bei der Testanlage in Lischeid wurde auf einer Seite anstelle der Zweiteilung (hinten Noppen, vorn als Richtungsfeld Rippen) ein durchgehender dreigeteilter Streifen (Noppen-Rippen-Noppen) gestaltet. Beim „Informationsaustausch“ am 30.11.06 wurde darüber diskutiert, ob bei einer derartigen Dreiteilung der Rippenstreifen nicht mittig, sondern an einer Außenseite gebaut werden sollte. Um dieser Frage nachzugehen, wurden zwei Aufmerksamkeitsstreifen der Teststrecke entsprechend umgebaut – einmal mit mittigem, einmal mit außenseitigem Richtungsfeld-Streifen. Dabei wurde deutlich:

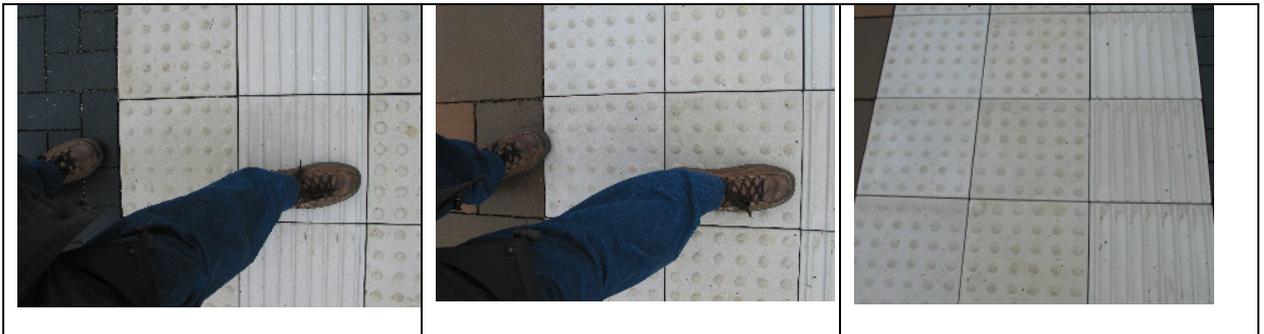
Abb. 34 – 36: Noppen sind mit den Füßen wahrnehmbar, Rippen dagegen nicht (außer bei sehr großem Rippenabstand) . Es ist daher relativ leicht möglich, dass ein Noppen-Rippen-Noppen-Streifen mit den Füßen nicht wahrgenommen wird, was bei einem Noppen-Noppen-Rippen-Streifen kaum möglich ist. Von der Mehrheit der Befragten wird aber auch diese Lösung nicht favorisiert: Gewünscht wird ein 90 cm breites Noppenfeld.

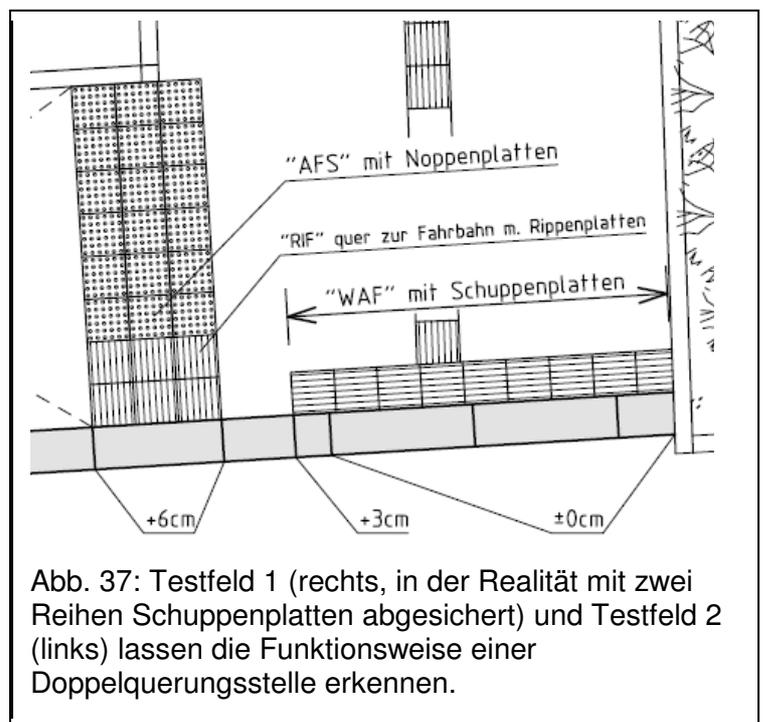
Abb. 37: Testfeld 1 (rechts, in der Realität mit zwei Reihen Schuppenplatten abgesichert) und Testfeld 2 (links) lassen die Funktionsweise einer Doppelquerungsstelle erkennen.

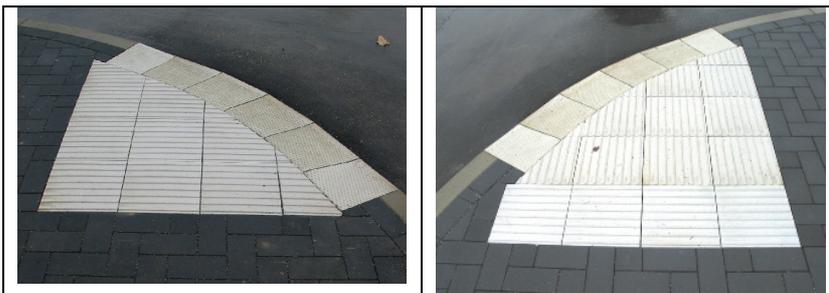
Abb. 38-39: Versuch einer gesicherten Nullabsenkung im Bereich der Eckausrundung – ursprüngliche und verbesserte Version. Grundgedanke: Gutes Einpassen der Bodenindikatoren in den Umgebungsbelag. – Die Skepsis der blinden Nutzer gegenüber dieser Lösung müsste durch ergänzende Tests noch ausgeräumt werden.

Es war ein Anliegen der Firma, testen zu lassen, ob eine Nullabsenkung auch in der Eckausrundung angeboten und für blinde Menschen sicher gestaltet werden könnte. In einer ersten Version waren Schuppenplatten nur in der gedachten Haupt-Gehrichtung in Längsrichtung verlegt. Dabei wurde deutlich, dass diese zwar aus der Neben-Gehrichtung gut erkannt wurden. Die meisten testenden Personen hatten aber erhebliche Bedenken, ob in der Realität eine derartige Gefahrenstelle sicher von blinden Menschen aus der Haupt-Gehrichtung erkannt würde. Im Rahmen eines Umbaus der Teststrecke wurde daher noch eine Plattenreihe vor das vorhandene Warnfeld quer gelegt. Diese Gestaltung war nun der kleinen Gruppe der hierzu befragten blinden Testpersonen ausreichend sicher.

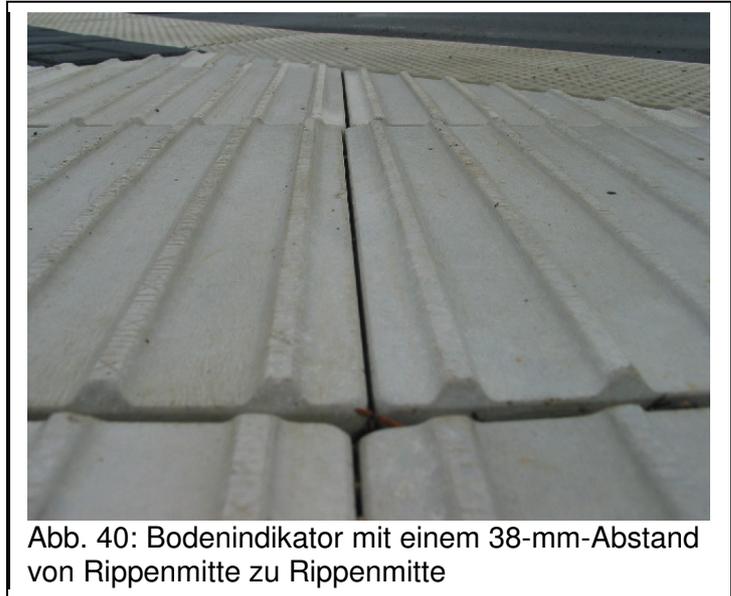
Abb. 40: Bodenindikator mit einem 38-mm-Abstand von Rippenmitte zu Rippenmitte

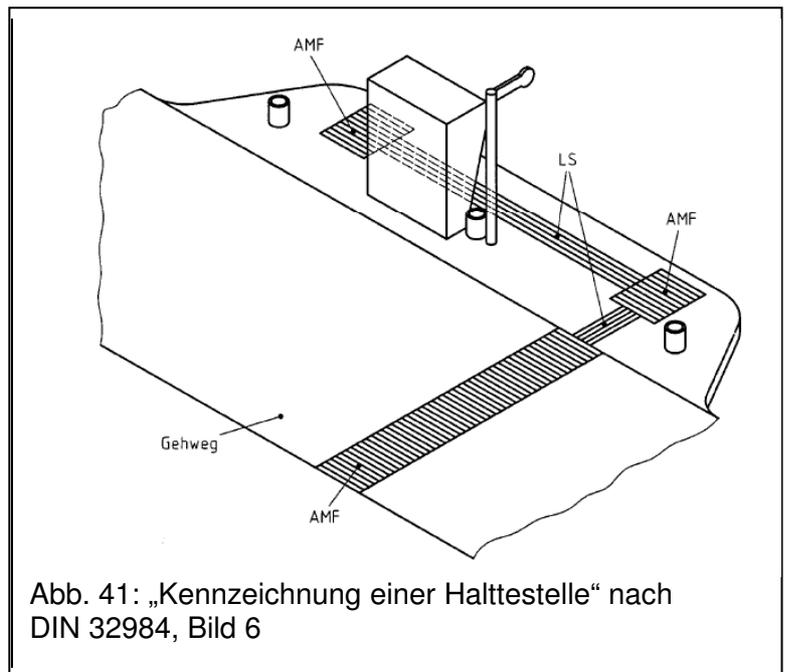
Abb. 41: „Kennzeichnung einer Haltestelle“ nach DIN 32984, Bild 6

In der DIN 32984 wird auf die Einstiegsstelle hingewiesen mit einem 90 cm breiten, quer über den Gehweg verlegten Aufmerksamkeitsstreifen, der von der Hauswand bzw. Grünfläche bis 30 cm vor der Bordsteinkante verlegt ist, wobei die Rillenrichtung parallel zur Bordsteinkante verläuft. Bei „separaten Haltestellen“, die mit einem gewissen Abstand vom Gehweg am Straßenrand liegen, ist die Blindenleiteinrichtung dreigeteilt: 30 cm hinter der Bordsteinkante befindet sich das 90 x 90 cm große Einstiegsfeld, Rillenrichtung

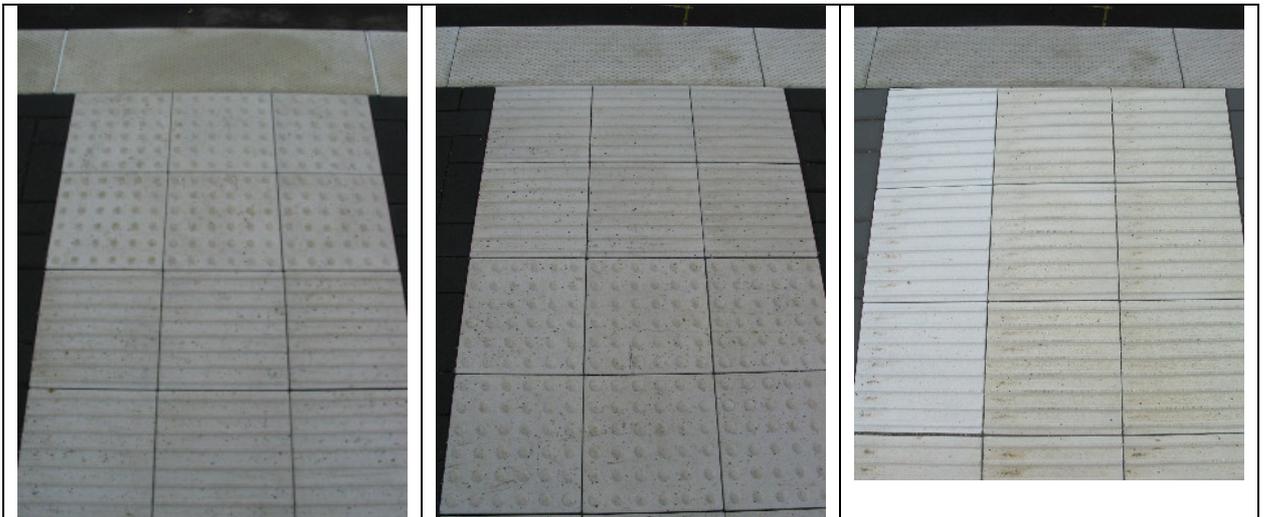
Abb. 42-44: Drei Gestaltungsmöglichkeiten von Bus-Einstiegsstellen auf der Teststrecke in Borken (Version 1, 2 und 6)

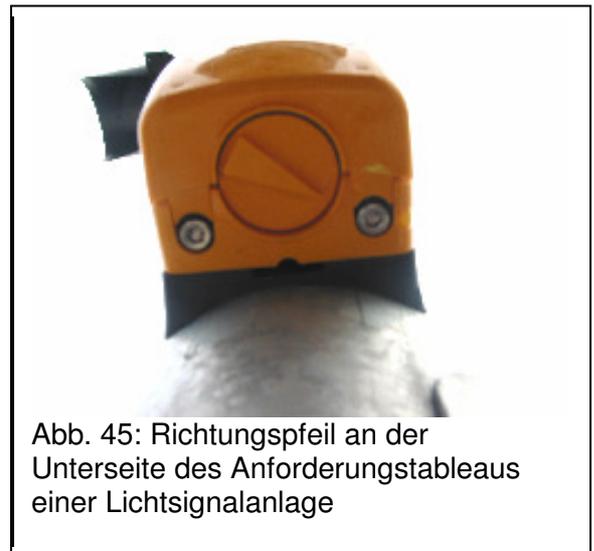
Abb. 45: Richtungspfeil an der Unterseite des Anforderungstableaus einer Lichtsignalanlage

3. An der Unterseite des Anforderungstableaus von Blindenzusatzeinrichtungen an Lichtsignalanlagen befindet sich ein ertastbarer Pfeil, der auf die Mitte der Furt auf der gegenüberliegenden Straßenseite und damit in Querungsrichtung zeigt. Daran kann sich die blinde Person orientieren.

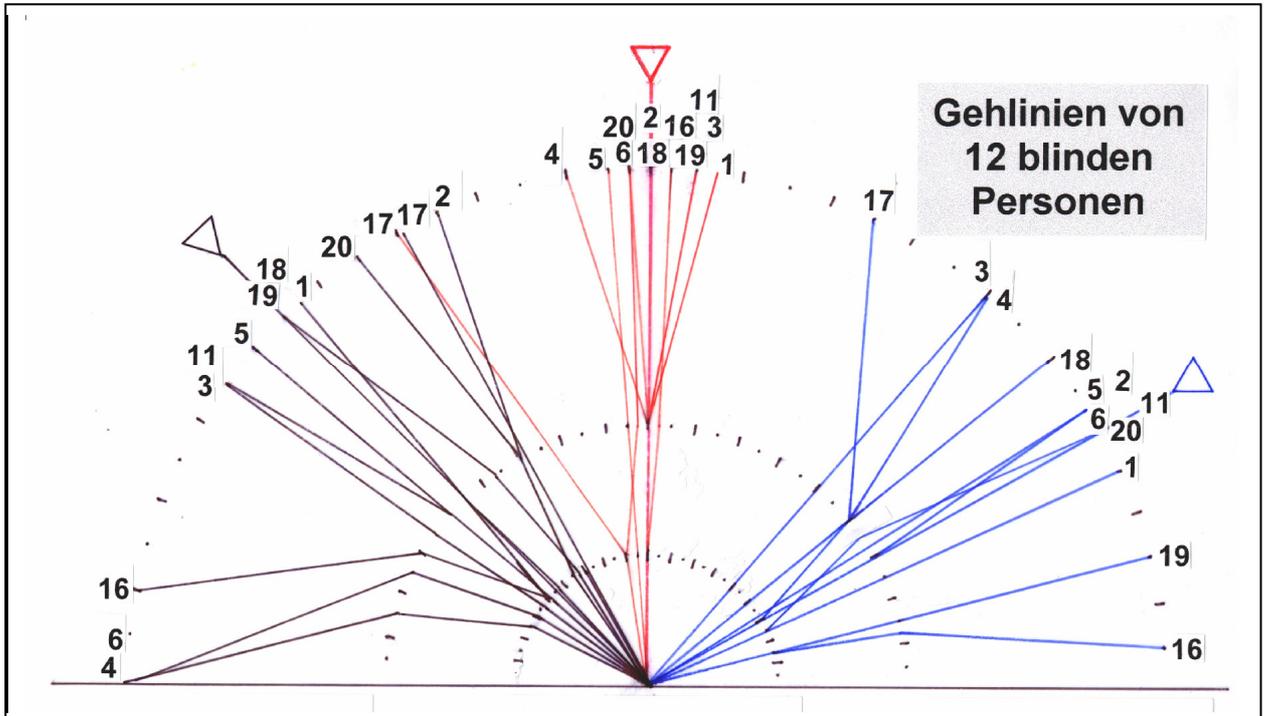
Abb. 46: Abweichung blinder Menschen von der vorgesehenen Gehrichtung nach ca. 5m (innerer Kreis), ca. 11 m (mittlerer Kreis) und ca. 23 m (äußerer Kreis). Rot: Orientierung an der Bordsteinkante, schwarz: Orientierung an den Bodenindikatoren des „Richtungsfeldes“, blau: Orientierung am Richtungspfeil des Anforderungstableaus der Lichtsignalanlage

Jeweils beim Queren der drei Kreise wurde abgelesen und protokolliert, um wie viele Grad die Testpersonen von der einzuschlagenden Richtung abwichen. Dies wurde bei der Auswertung dann in die folgende Grafik umgesetzt.
