Dokumentation Fußgängerquerungen - Rathauskreuzung Kassel 22.04.08

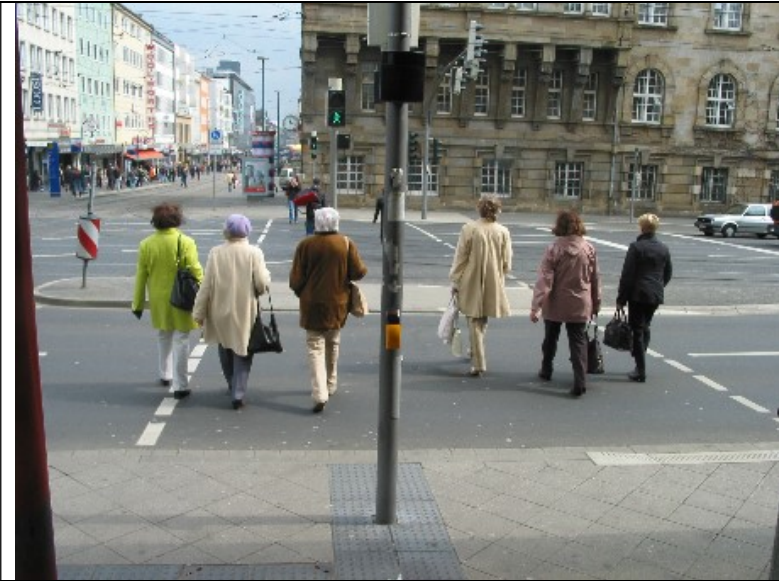
Stets verteilten sich die Passanten gleichmäßig über die ganze Breite der Furt. Dass dabei das Gehen über die Rollborde meist nur Zufall war, zeigte sich daran, dass die Passanten in aller Regel nicht konsequent alle Rollborde nutzten: Je nach Zielrichtung gingen sie am Bord gegenüber entweder links oder rechts am Rollbord vorbei.

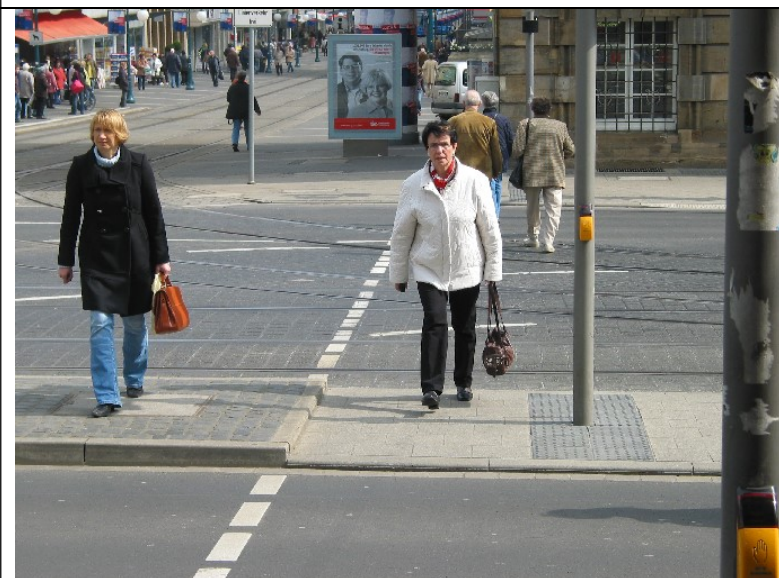
450 der 505 beobachteten Passanten (ca. 89 %) gingen konsequent über die ca. 3,5 cm hohen Bordsteine; 65 davon (ca. 12 %) gingen sogar über den Inselkopf mit ca. 12 cm hohen Bordsteinen.

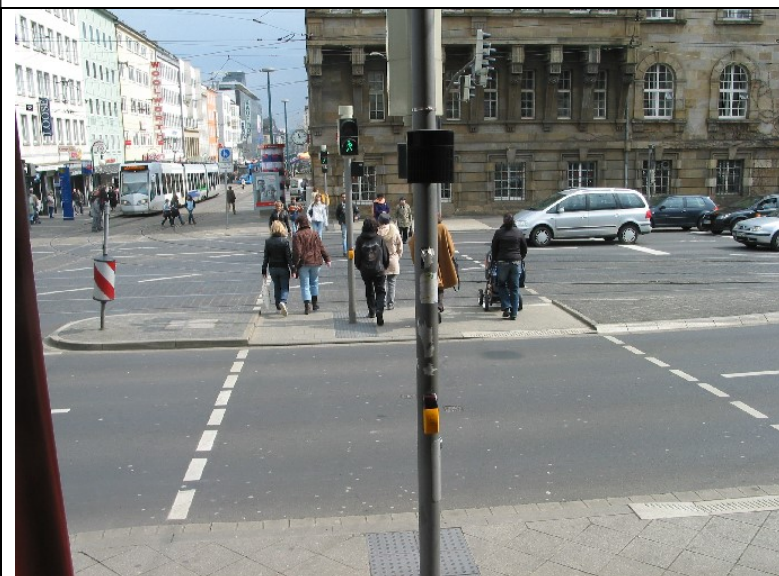
Nur wenige Passanten nutzten konsequent alle Rollborde, darunter eine der sechs beobachteten Personen mit Kinderwagen sowie zwei der drei Rollatornutzer.

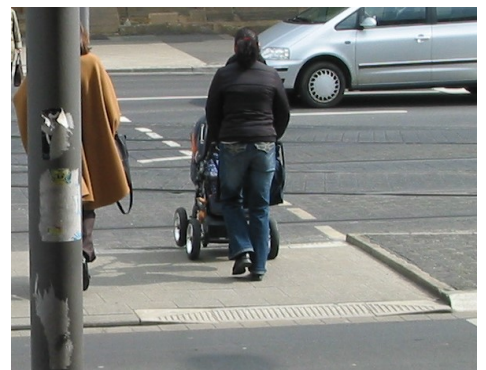
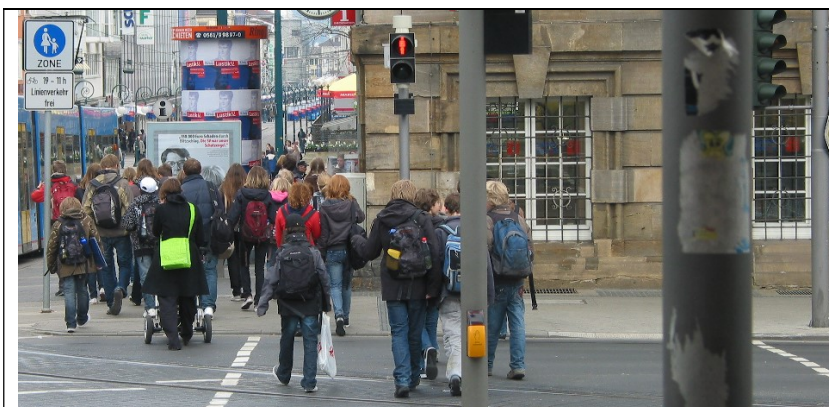
Fünf Personen mit Kinderwagen war die Nutzung des Rollbords keinen Umweg wert.

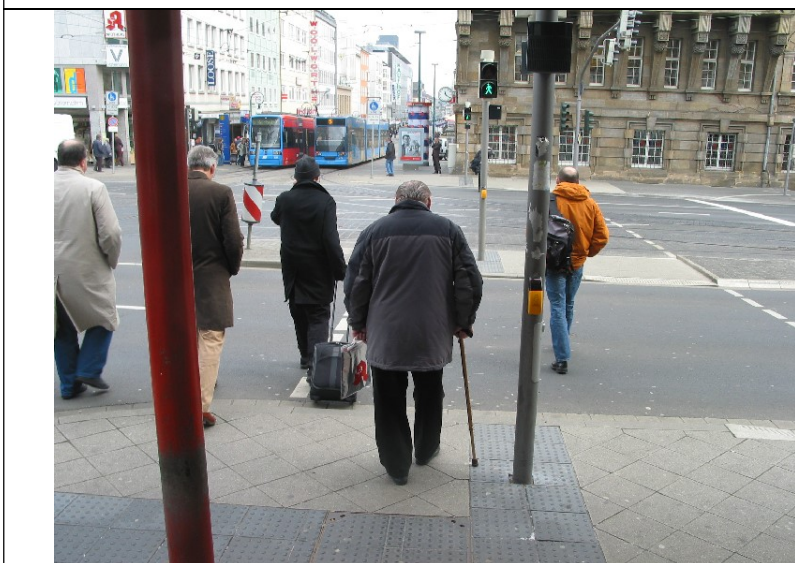
Dies gilt auch für die beiden beobachteten Senioren mit Gehstock und die eine beobachtete Person mit Rollkoffer:

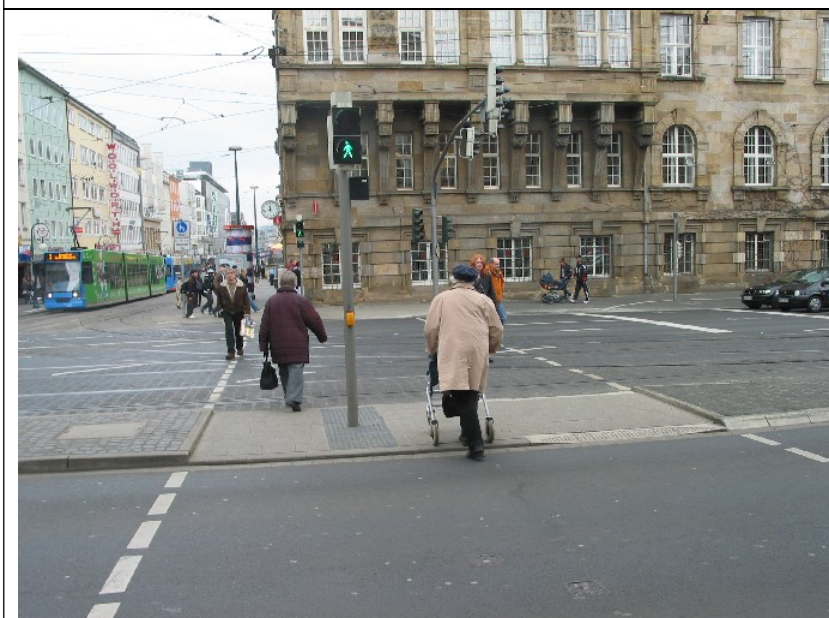
Sogar einer der drei beobachteten Rollatornutzer ging konsequent neben den Rollborden.

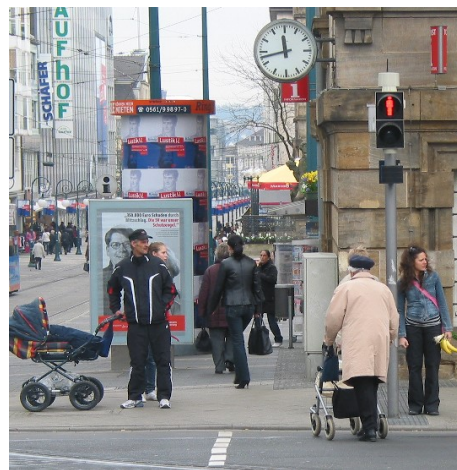
In keinem Fall war erkennbar, dass die Bordsteinkanten von ca. 3 cm bzw. 12 cm Höhe die nicht behinderten Passanten störten, bremsten oder gar gefährdeten. Fazit: Eine Notwendigkeit, die Rollborde zu vergrößern, weil sie „überfüllt“ gewesen wären war zu keinem Zeitpunkt zu erkennen. Für die beiden Rollator- und sicherlich auch für manchen Rollstuhlnutzer sind die Rollborde aber eine wertvolle Hilfe.
