Tests von Bodenindikatoren durch blinde Menschen, Rollstuhl- und Rollatornutzer – Ergebnisse und Folgerungen

Dietmar Böhlinger

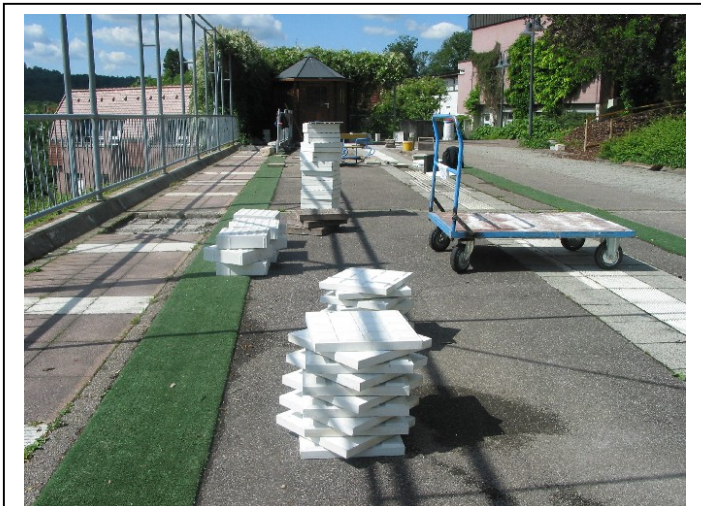
Abb. 1: Einer der zahlreichen Umbauten und Erweiterungen der Teststrecke. Erkennbar sind rechts die Testfelder der Leit-, links die der Aufmerksamkeitsstrukturen.

Aufgrund der räumlichen Gegebenheiten hatten sich Testfelder von 1,50 m Länge ergeben. Diese beschränkte Größe hat den Nachteil, dass man auf einer Struktur nur ein bis zwei Schritte weit gehen kann. Dies wurde gelegentlich von Testpersonen bemängelt, als sie die Teststrecke zum ersten Mal betraten. Sehr schnell entdeckten sie dann aber den Vorteil der räumlichen Enge: Mit wenigen Schritten kann man mehrere Strukturen direkt miteinander vergleichen, und dieser Vergleich ist auf den kleinen Testfeldern relativ problemlos möglich. Bei langsamem Gehen kann der

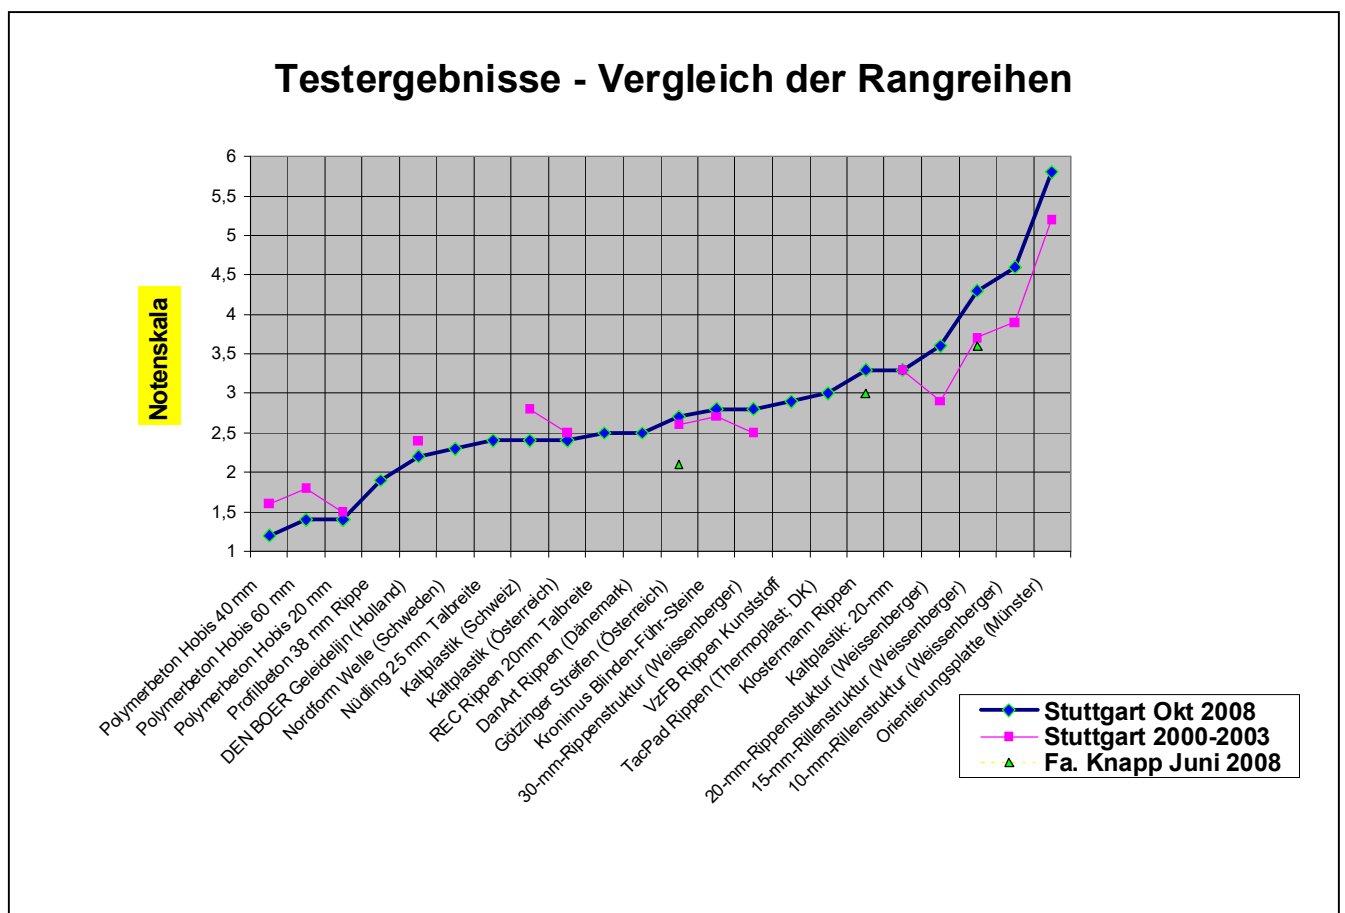
Abb. 2: Ergebnis der Beurteilung durch blinde Testpersonen: Die 22 Leitstrukturen der Teststrecke aus dem In- und Ausland decken das gesamte Spektrum ab – von extrem gut bis extrem schlecht!

Bringt man die durchschnittlichen Testergebnisse in eine Rangreihe, dann erstaunt, wie gleichmäßig die Beurteilungen verteilt sind und welch breites Spektrum fast vom einen bis zum anderen Extrem sie abdecken – nämlich von der Durchschnittsnote 1,2 bis zur Durchschnittsnote 5,8. Es gibt also nach Meinung der 24 blinden Testpersonen einige hervorragende und einige untaugliche Bodenindikatoren und dazwischen ein relativ breites Feld von zumindest brauchbaren Leitstrukturen, deren Beurteilung zwischen den Durchschnittsnoten 2,4 und 3,3 liegt.

Betrachtet man in Abb. 2 jene Ergebnisse, die vor ca. 7 Jahren auf der gleichen Teststrecke ermittelt wurden, ergeben sich einige Lücken, weil mehr als ein Drittel der heute verlegten Strukturen damals noch nicht existierte. Vergleicht man die aktuellen Testergebnisse mit jenen alten, fällt auf, dass sich die Rangordnung nur unwesentlich verändert hat. Ein interessantes Ergebnis ist es aber, dass jene Strukturen, die damals eine schlechte Note erhielten, jetzt noch schlechter beurteilt wurden. Und umgekehrt: Was damals eine gute Note erhielt, wurde jetzt noch besser beurteilt. Es ist möglich, dass hier der Wandel bei den Stockspitzen eine Rolle spielt: Während früher feststehende, kleine Spitzen noch eine größere Verbreitung hatten, kamen bei den laufenden Tests fast nur noch Rollspitzen zum Einsatz. Diese nehmen aber schmale Strukturen schlecht, breite dagegen besser wahr. Die jetzt stärkere Ausdifferenzierung könnte aber auch darauf hinweisen, dass blinde Menschen in den letzten Jahren vermehrt Erfahrungen mit Bodenindikatoren gemacht haben und damit besser beurteilen konnten, welche Strukturen wirklich gut und welche wirklich schlecht sind.

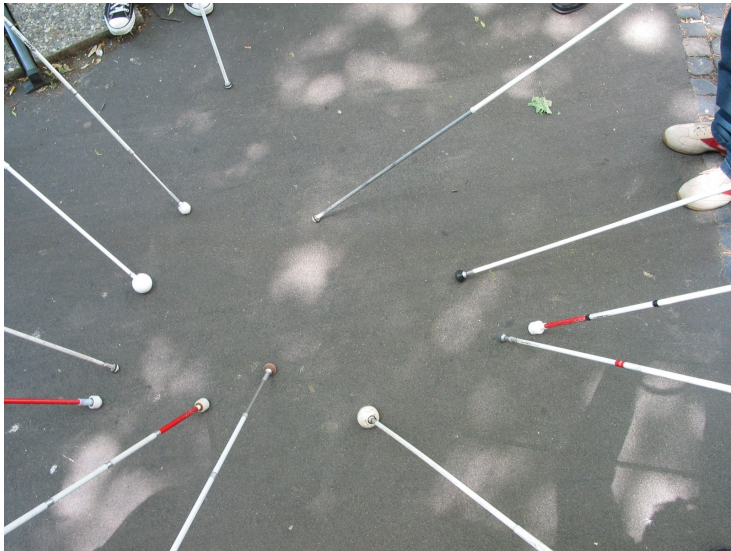
Abb. 4: Der Handel bietet eine große Auswahl unterschiedlicher Blindenstockspitzen. Zu beobachten ist, dass kleine, feststehende Spitzen (oben im Bild) immer seltener, „Rollspitzen“ mit großem Durchmesser dagegen immer häufiger zum Einsatz kommen.

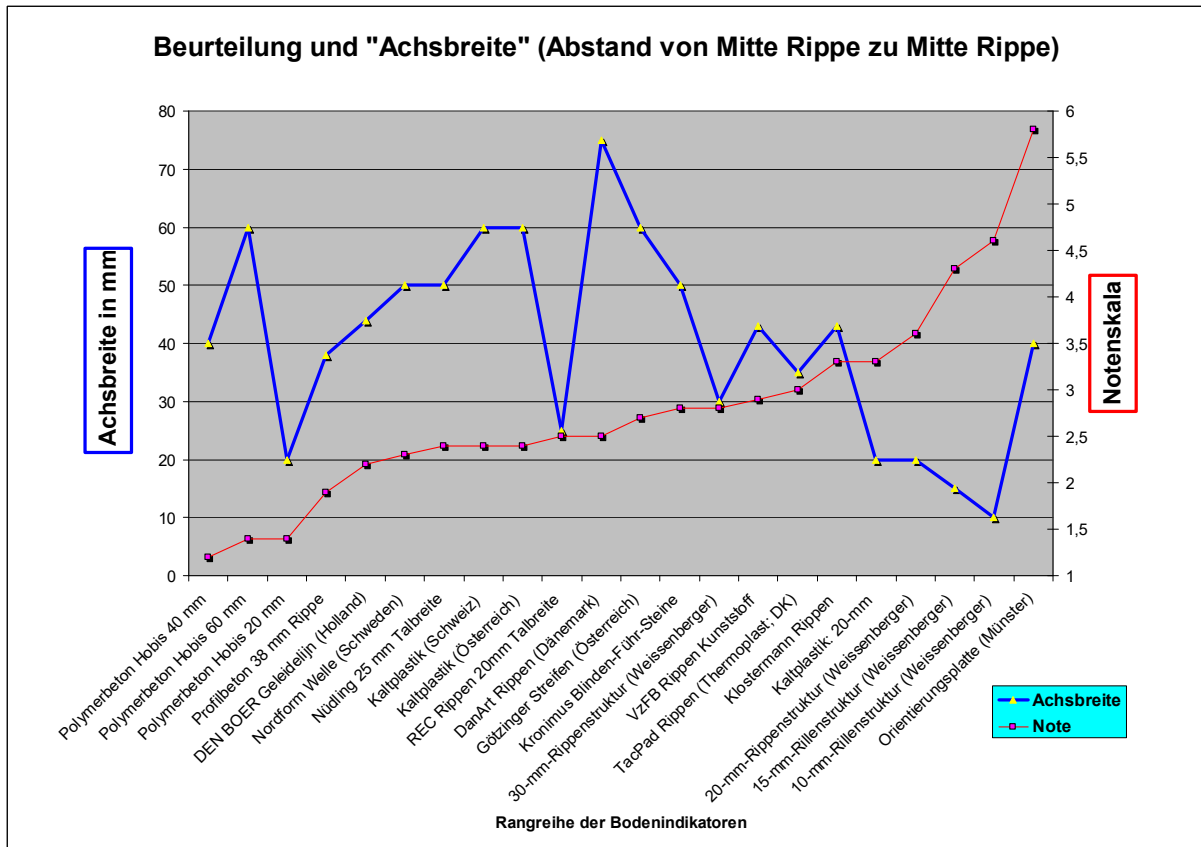
Abb. 6: Schlüsselt man die Testergebnisse nach dem so genannten „Achismaß“(Abstand Rippenmitte zu Rippenmitte) auf, lässt das Ergebnis keine Beurteilungskriterien erkennen.

Geben die durchgeführten Tests einen Hinweis darauf, welche Kriterien im Hinblick auf die Tastqualität eine Rolle spielen? – Eine häufig genannte Charakteristik einer Struktur ist etwa der Abstand von Rippenmitte zu Rippenmitte. Wenn man die Testergebnisse danach aufschlüsselt, ergibt sich allerdings ein völlig indifferentes Bild: Die schlechteste Struktur weist das gleiche Maß auf wie die beste und im mittleren Bereich sind mächtige Sprünge vorhanden.

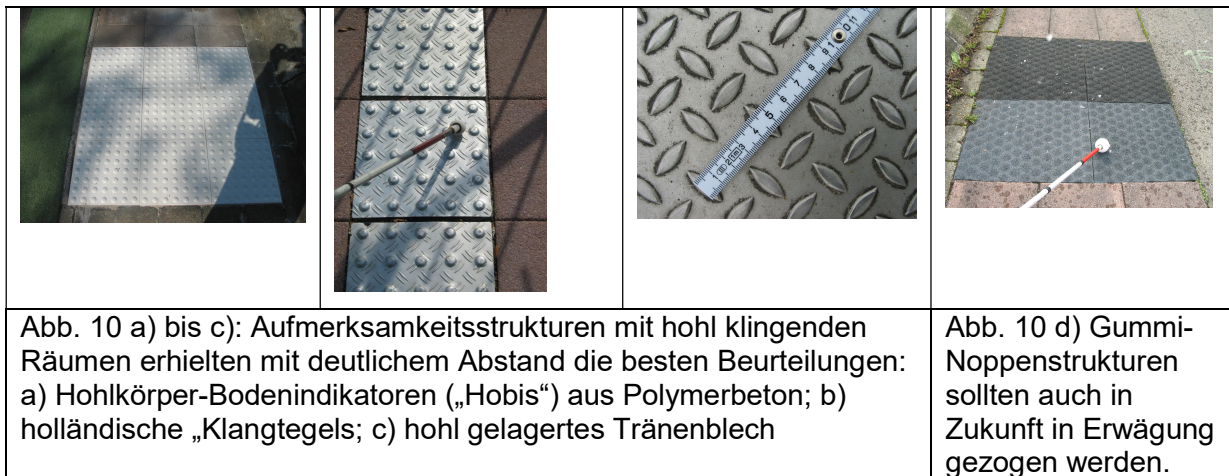
Die Spitzengruppe mit Beurteilungen zwischen 1,1 und 1,7 wird wieder von hohl klingenden Strukturen gebildet: Hohlkörper-Bodenindikatoren aus glasfaserverstärktem Polymerbeton, holländische „Klangtegels“, bei denen ein

strukturiertes Blechmantel über einem Betonkern frei schwingen kann und hohl gelagertes Träneblech, das auf einem einbetonierten Rahmen aufgeschraubt ist.

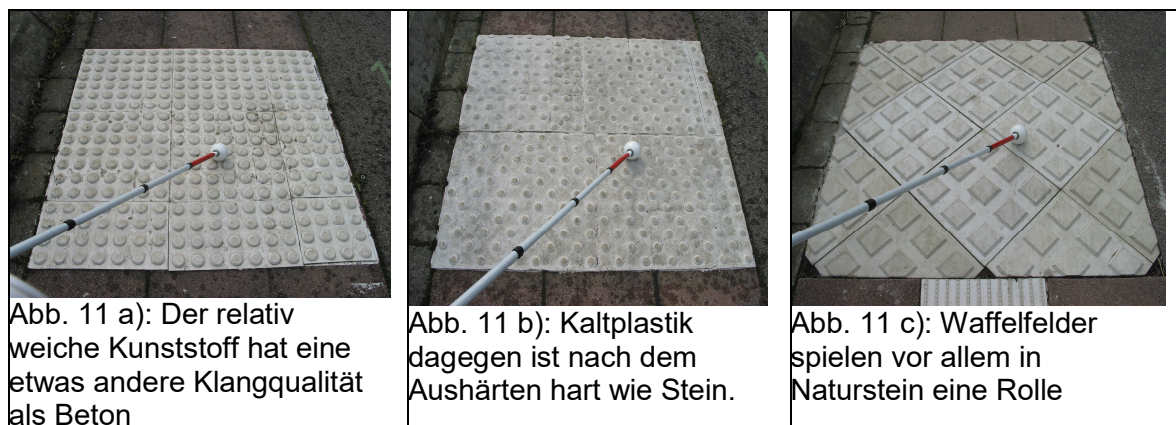
Dass die vergleichsweise großen, flachen weißen Noppen eine so gute Beurteilung von 2,0 erhalten haben, dürfte ebenfalls am andersartigen Material liegen: Der relativ weiche Kunststoff gibt beim Darüberstreichen mit dem Blindenstock einen deutlich dumpferen Ton wie z. B. ein umgebender Asphalt- oder Betonbelag. Dieses Material hat den Vorteil, dass es nachträglich auf einen fertigen Belag aufgebracht werden kann und sich daher besonders für Nachrüst-Maßnahmen eignet. Die Haltbarkeit hängt zu einem großen Teil von der Sorgfalt beim Einbau ab.

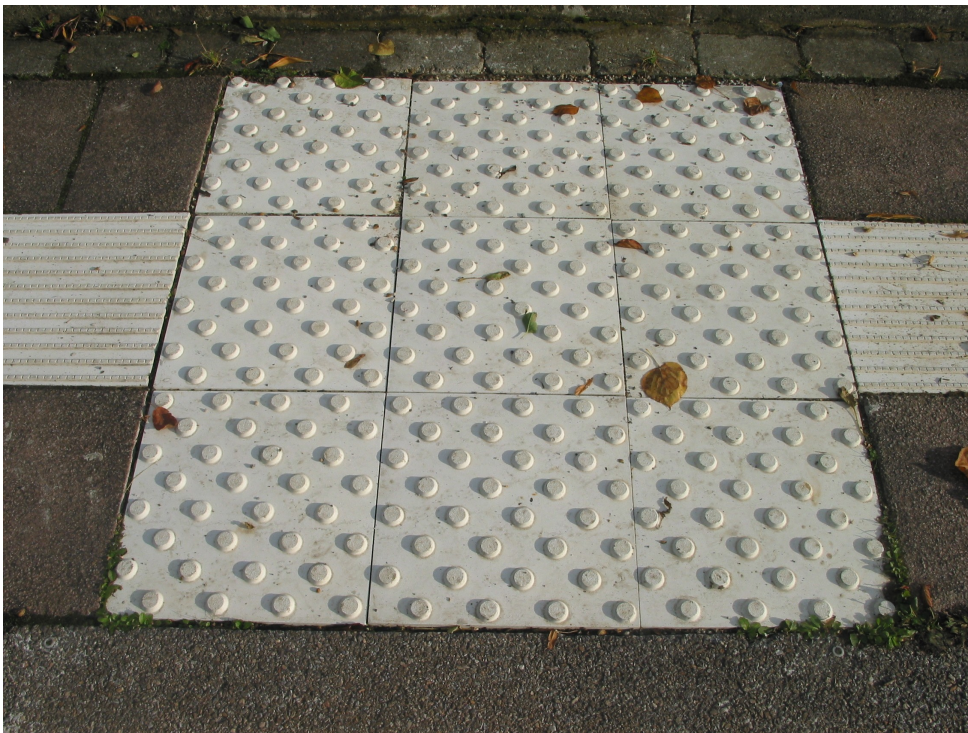
Abb. 12: Diagonal angeordnete Noppen haben den Vorteil, dass der Blindenstock nicht ungebremst zwischen den Reihen durchgleiten kann. Diese Anordnung wird daher favorisiert.

Die Noppen von Noppenstrukturen werden gegenwärtig parallel oder diagonal zu den Plattenrändern oder in etwas unregelmäßiger Weise angeordnet. Die Frage, welche Version die optimale ist, lässt sich aufgrund einer einfachen Beobachtung beantworten: Die „Tramschienteknik“, bei der ein blinder Fußgänger die

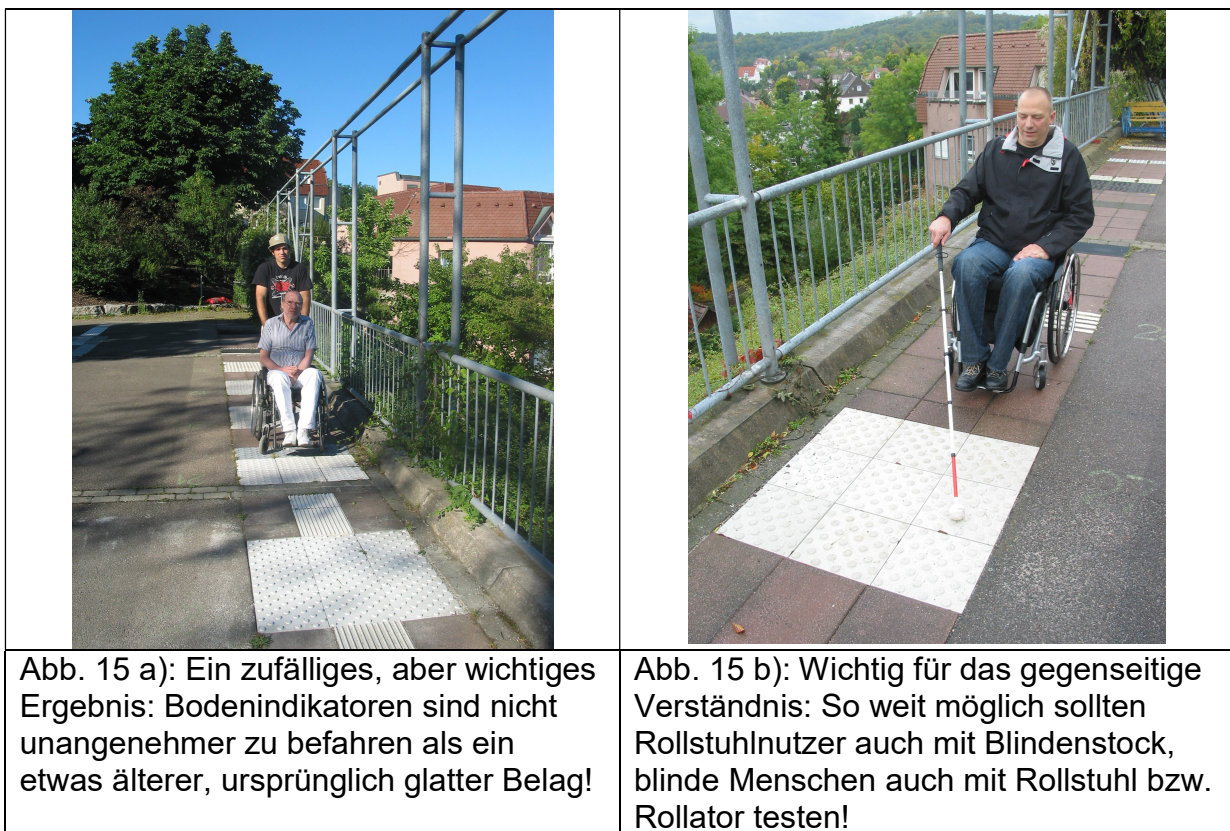
Die Benotung war logischerweise gerade umgekehrt wie jene blinder Menschen: Untaugliche Bodenindikatoren wurden mit sehr gut, optimal ertastbare Strukturen teilweise ziemlich schlecht bewertet. Bei den Leitstrukturen blieben Strukturen mit Achsabständen von bis zu 20 mm bei „sehr gut“ und die größten Strukturen wurden nicht schlechter als befriedigend beurteilt. Bei den Aufmerksamkeitsstrukturen gab es dagegen einige „Ausreichend“: Bei der Gummi-Noppenstruktur (hier wurde vermutet, dass ein rasch fahrender Rollstuhl allzu abrupt gestoppt würde) und bei den beiden am besten bewerteten Diagonal-Noppenstrukturen. Extrem schlecht schnitt das Waffelfeld ab: Hier wurde - neben zwei „Ausreichend“ - auch das einzige „Mangelhaft“ ausgesprochen: Kleine Vorderräder werden nach Aussage des sportlichen Rollstuhlnutzers hier so intensiv in die diagonalen Täler der Waffeln abgelenkt, dass die Gefahr besteht, bei etwas schnellerer Fahrt aus dem Rollstuhl zu kippen. Hier sollte also vor dem Beginn einer Serienproduktion dieser erkannten Problematik nachgegangen werden.

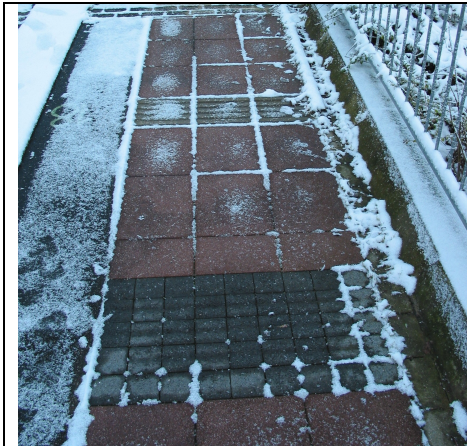
Abb. 16: Winterbedingte Besonderheiten sind zwar bei einzelnen Bodenindikatoren vorhanden, spielen aber keine dominierende Rolle

- In einzelnen Fällen zeigte es sich, dass Strukturen mit zwar rauen Rippen, aber sehr glatten Talflächen bei bestimmten Schnee- und Graupelmengen eine gefährliche Rutschgefahr darstellen, da ein ganzes „Schneebrett“ unter dem Schuh in Rippenrichtung abrutschen kann. Talflächen von Strukturen für den Außenbereich sollten daher zwar so glatt sein, dass der Stock bei der „Tramschienteknik“ gut gleitet, jedoch ungefähr der Rauigkeit von Beton-Gehwegplatten entsprechen.

- Bodenindikatoren mit Hohlräumen haben bei Schnee, Graupel und Eis ein etwas anderes Rutschverhalten zur Folge als Beton- oder Bitumenbeläge. Eine äußerst selten vorkommende, dann jedoch problematische Situation konnte dabei beobachtet werden: Liegt die Bodentemperatur über dem Gefrierpunkt und es fällt darauf Regen mit einer Temperatur unter dem Gefrierpunkt, bildet sich spontan eine Eisschicht, die einige Millimeter dick werden kann. Während die Wärme des Bodens diese Schicht bei Beton- oder Asphaltflächen relativ schnell abtauen lässt, verzögert die isolierende Luftschicht des Hohlraums den Abtauprozess, sodass sich hier die Eisschicht etwas länger hält. (Beobachtet wurde eine Verzögerung von ca. einer halben Stunde.) Bei den meisten beobachteten Wintersituationen war jedoch im Rutschverhalten der hohlen Bodenindikatoren und der Umgebung kein Unterschied festzustellen, einige Male sogar eine Verbesserung: Als z. B. warmer Regen auf gefrorenen Boden fiel, bildete sich überall eine Eisschicht, auf den Hohlkörper-Bodenindikatoren – wegen der isolierenden Luftkammer – jedoch nicht.
