# Barrierefreie Treppen

Dietmar Böhringer / Axel Stemshorn

06.02.2013

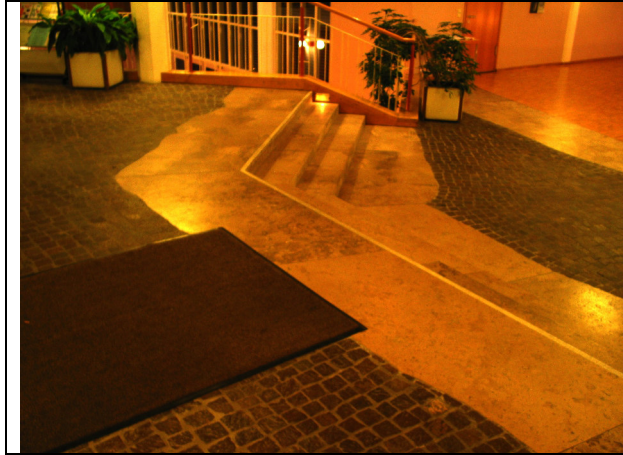
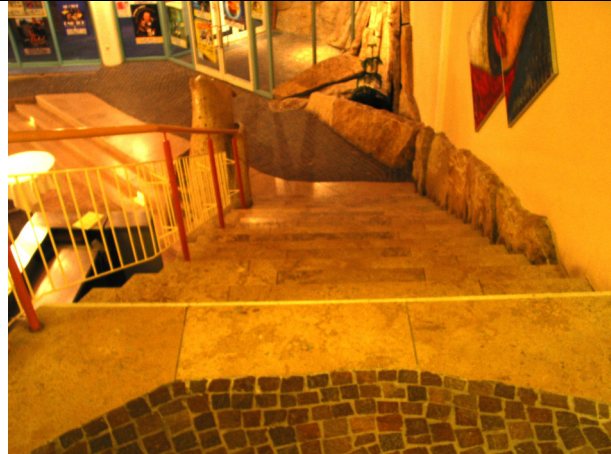
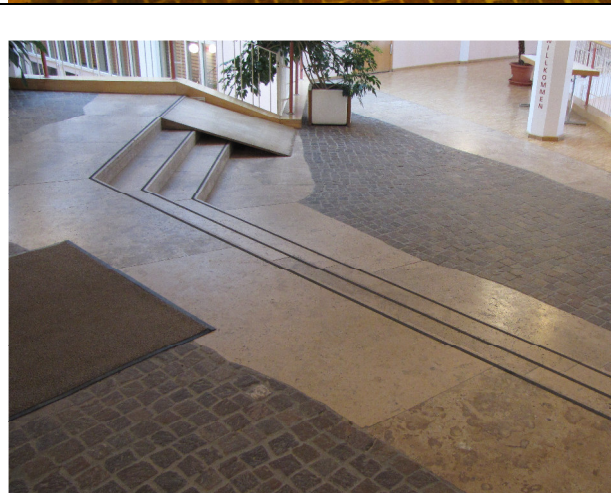
Abb. 4 (Stadthalle Leonberg):

- a) Während die drei Stufen im oberen Teil des Bildes dank einer Schattenbildung noch sichtbar sind, sind sie im unteren Teil des Bildes fast nicht mehr als Treppe zu erkennen, sondern bilden optisch eine Ebene.

- b) Hier war offensichtlich versucht worden, den unteren Teil des Handlaufs als Kunstwerk zu gestalten. Es bietet aber keine Sicherheit für Menschen, die beim Hinabsteigen Halt suchen. Dabei weiß man aufgrund von Untersuchungen, dass sich die meisten schweren Treppenunfälle am unteren Ende von Treppen ereignen!

- c) Rechtshänder finden an der Hauptzugangstreppe beim Gehen abwärts auf der rechten Seite in den Treppenlauf ragende „Stolpersteine“, aber keinen Handlauf vor.

- d) 2012 wurden alle Stufen mit einem 2 cm breiten Streifen markiert, der zwar nicht normgerecht ist, aber die Stufen bei guter Beleuchtung besser erkennen lässt. Auch eine – mit ca. 30 % Steigung allerdings sehr steile - Rampe wurde ergänzt. Sollte sich hier ein gewisses Umdenken hin zu mehr Barrierefreiheit ankündigen?

Bei der wichtigsten Treppe vom Haupteingang zum Foyer (s. Abb. 4a) sind auf der einen Seite – anstelle eines Handlaufs - unregelmäßige Steinplatten vor die Wand gestellt. Der Handlauf auf der anderen Seite endet unten in einer Natursteinskulptur,

die zwar Anklänge an einen Handlauf hat, jedoch keinen wirklichen Halt bietet. Bald nach der Eröffnung wurde an allen obersten Stufen ein schmaler, kontrastarmer Markierungsstreifen angebracht. Immer wieder ereigneten sich aber schwere Treppenstürze (der Autor kam einmal dazu, als ein stark blutendes Unfallopfer vom Fuß der Haupteingangstreppe in den Notarztwagen transportiert wurde). Ca. 28 Jahre nach der Eröffnung wurden nun alle Treppenstufen markiert, wenn auch nicht optimal. Zu hoffen ist, dass auch die ungenügende Handlaufgestaltung in Bälde korrigiert wird.

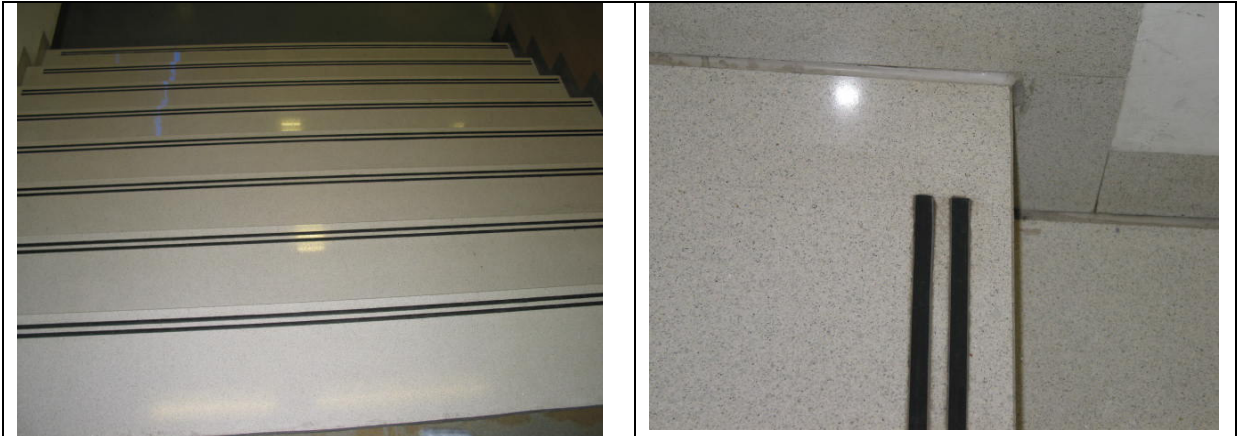
Abb. 7: Die ein bis zwei Millimeter erhabenen Gummilippen bilden einerseits eine (zwar geringe, aber doch vorhandene) Stolpergefahr. Hinzu kommt eine optische Irritation, da die kontrastreichen Streifen nicht genau die Kante anzeigen. Diese zwei Aspekte dürften der Grund dafür sein, dass sich auf Treppen mit dieser Struktur deutlich mehr Unfälle ereignen wie auf anders gestalteten Treppen. Dies ist seit 2000 bekannt [Fischer S. 23, Anm. 7]. Trotzdem wird diese Struktur weiterhin - insbesondere in öffentlichen Gebäuden - eingebaut (s. Abb. 18a, 21 und 23).

- „Trittleisten“ (z. B. Gummilippen) oder Winkelkanten, die aus der Trittstufe herausragen, verursachten nach einer Untersuchung 13% bzw. 17 % mehr Sturzunfälle als der Durchschnitt der untersuchten Treppen. [Fischer S. 20 und 23].

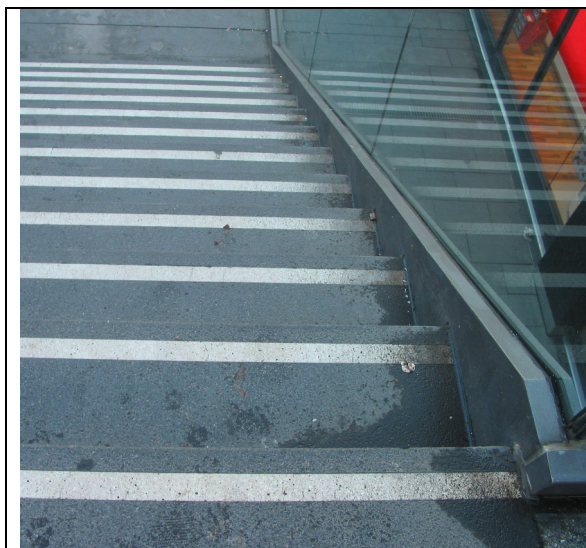
Abb. 9: Blickt man in Richtung Treppengänge, ist die Treppenstruktur gut erkennbar. Im Mittelbereich der Treppe (siehe linker Bildrand!) dominiert jedoch der Markierungsstreifen. Folge: Die eigentlich wichtigen Stufenkanten können leicht übersehen werden: Die zurückgesetzte Markierung provoziert „Stolperzentimeter“.

- Gelegentlich werden die Markierungen aus technischen Gründen einige Zentimeter weit in die Trittstufe hinein verlegt [König S. 69]. Dadurch verschmilzt jedoch der Kantenbereich optisch mit der darunter liegenden Stufe; es entstehen „Stolperzentimeter“ (s. Abb. 9), die nach einer Untersuchung 20% mehr Treppenstürze provozieren als der Durchschnitt der untersuchten Treppen. [Fischer S. 20 und 23]. Es ist daher zwingend notwendig, dass die Markierung bis zur Stufenkante reicht. Diese Erkenntnis ist inzwischen in drei Normen fixiert [DIN 32975, 4.7; DIN 18040-1 und 2, Kap. 4.3.6.4; siehe auch Böhringer 1999, S. 53].

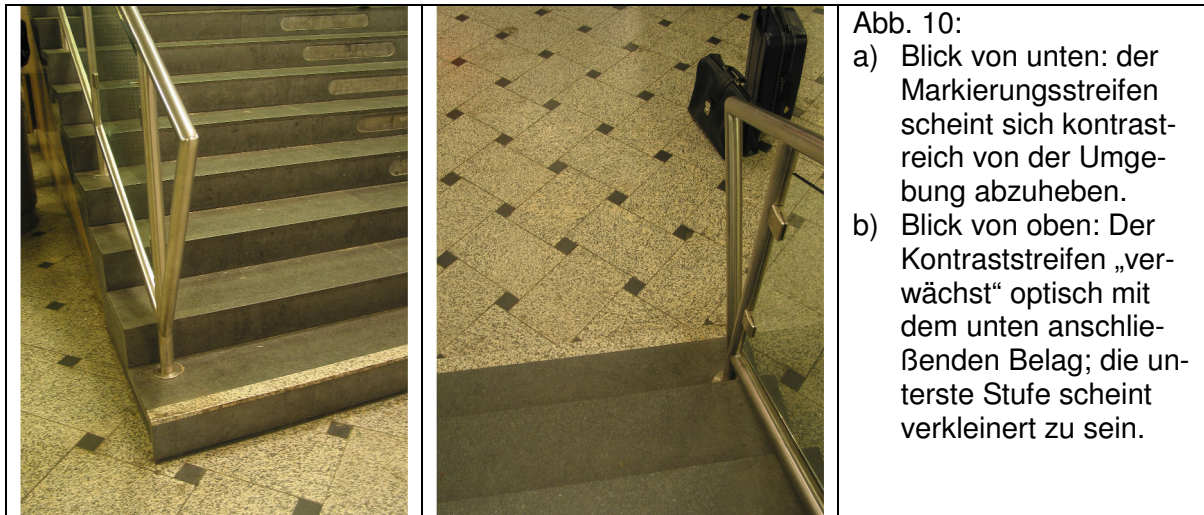
- Die wichtige Forderung der Norm, dass sich Kantenmarkierungen nicht nur gegenüber Tritt- und Setzstufe, sondern auch gegenüber den jeweils unten anschließenden Podesten kontrastreich abheben müssen [DIN 18040-1 und -2, Kap. 4.3.6.4], wird immer wieder missachtet. Nicht selten hat die Kantenmarkierung sogar den gleichen Farbton wie die unten anschließende Fläche [Verbesserung s. 82]. Dann scheint beim Abwärtssteigen die unterste Stufe verkürzt zu sein, was gefährliche Irritationen hervorrufen kann (s. Abb. 10).

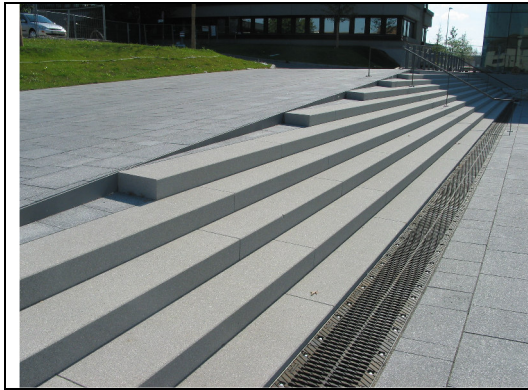
Abb. 13: Schleppstufen einer modernen Treppenanlage. Derartige Gestaltungen, die Fußgänger verunsichern, sollten vermieden werden - und sie lassen sich vermeiden!

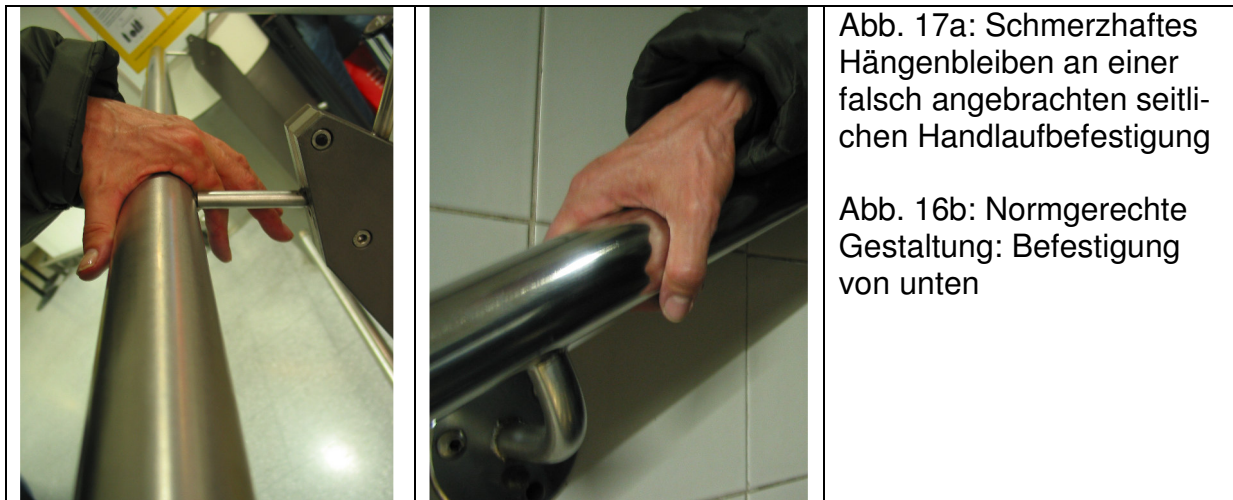
Werden die Halterungen seitlich an den Handlauf herangeführt (s. Abb. 16a), bleibt die am Handlauf entlang gleitende Hand an jeder Halterung hängen, was unangenehm bis

sehr schmerzhaft sein kann. In besonderem Maße betrifft dies blinde und sehbehinderte Menschen, wenn sie die Halterungen visuell nicht erkennen und ihnen daher nicht aus-

weichen können. Die allgemein übliche Art, die Halterungen von unten an den Handlauf heranzuführen, ist dagegen richtig und wird von den Normen gefordert, da die Hand so an den Halterungen vorbei gleiten kann (s. Abb. 16b).

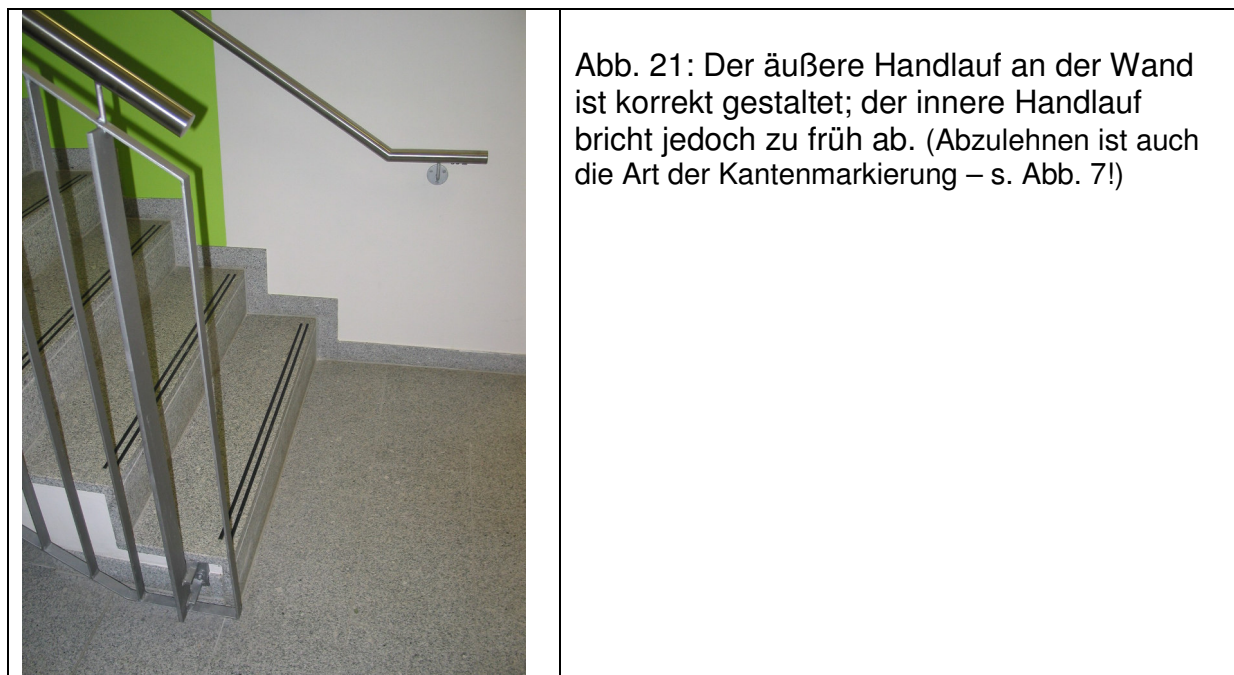
Im Regelfall liegt der obere „Handlaufknick“ von der Waagrechten zur abwärts führenden Schräge exakt über der obersten Trittkante, der untere Handlaufknick einen Auftritt vor der untersten Trittkante. Damit der waagrechte Handlauf unten an der Treppe die geforderte Höhe über OFF hat, erfordert dies - bei einem üblichen Treppenauftritt von ca. 30 cm - eine Strecke von ca. 60 cm Handlauf nach der unteren Stufenkante. Bei Neubaumaßnahmen ist dies konsequent zu erwarten. (s. Abb. 20).

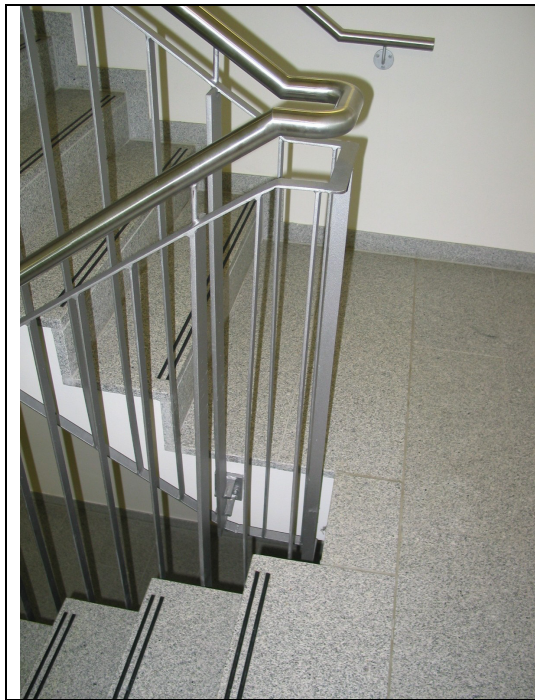
Abb. 23: Perfekt gestaltetes Treppenauge:  
Die letzten Stufenkanten liegen nicht auf einer Linie, damit der Handlauf der von oben kommenden Treppe bis auf die Normhöhe herabgeführt werden kann. Nicht normgerecht sind allerdings die Stufenmarkierungen: Sie verbessern nicht die Sicherheit, sondern erhöhen die Unfallgefahr! (s. Abb. 7)
