# „VOLLSTÄNDIG BARRIEREFREIE“ Bushaltestellen

Dipl.-Päd. Dietmar Böhringer  
Stand: 17.11.2020

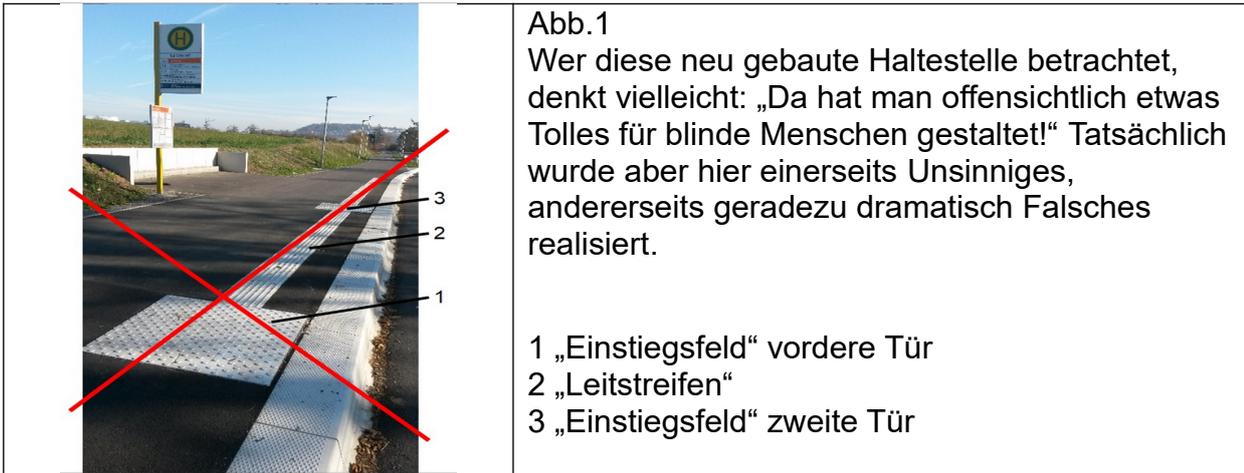
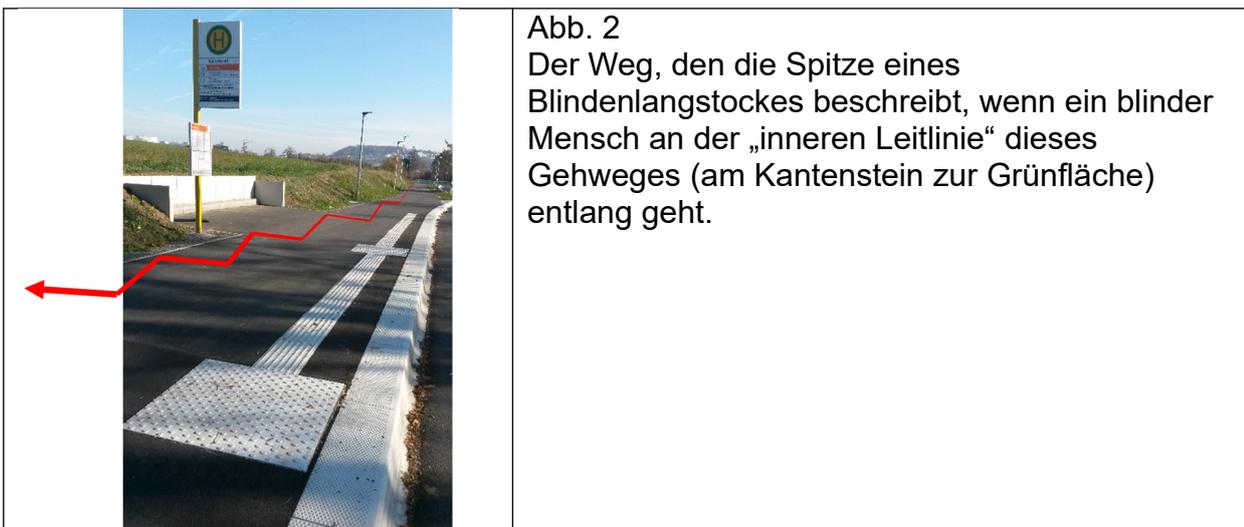
Fehler:

1. Die Einstiegsfelder haben die falsche Struktur – die Norm fordert hier Rippen, Richtung parallel zum Bord<sup>2</sup>.
2. Das Einstiegsfeld an der zweiten Tür markiert für Rollstuhl- und Rollatornutzer ihren barrierefreien Einstieg. Dieser hat für blinde Menschen keine Bedeutung. Das Feld irritiert sie nur!
3. Ein Leitstreifen ist bei dieser Art von (einfachen) Haltestellen überflüssig (dramatisch Kap. 2.1).
4. Ein blinder Mensch lernt in seinem Mobilitätstraining, sich an der „inneren Leitlinie“ zu orientieren (Hauskante, Gartenmauer, Rasenkante). Das geradezu skurril Tragische an dieser Gestaltung: Wenn der blinde Mensch, wie er es gelernt hat, diese Straße entlang geht, findet er die Haltestelle nicht - trotz massenhaft eingebauter Bodenindikatoren (siehe Abb. 2). Vergessen wurde nämlich das eigentlich Notwendige, der „Auffindestreifen“<sup>3</sup> (siehe Abb. 5)!

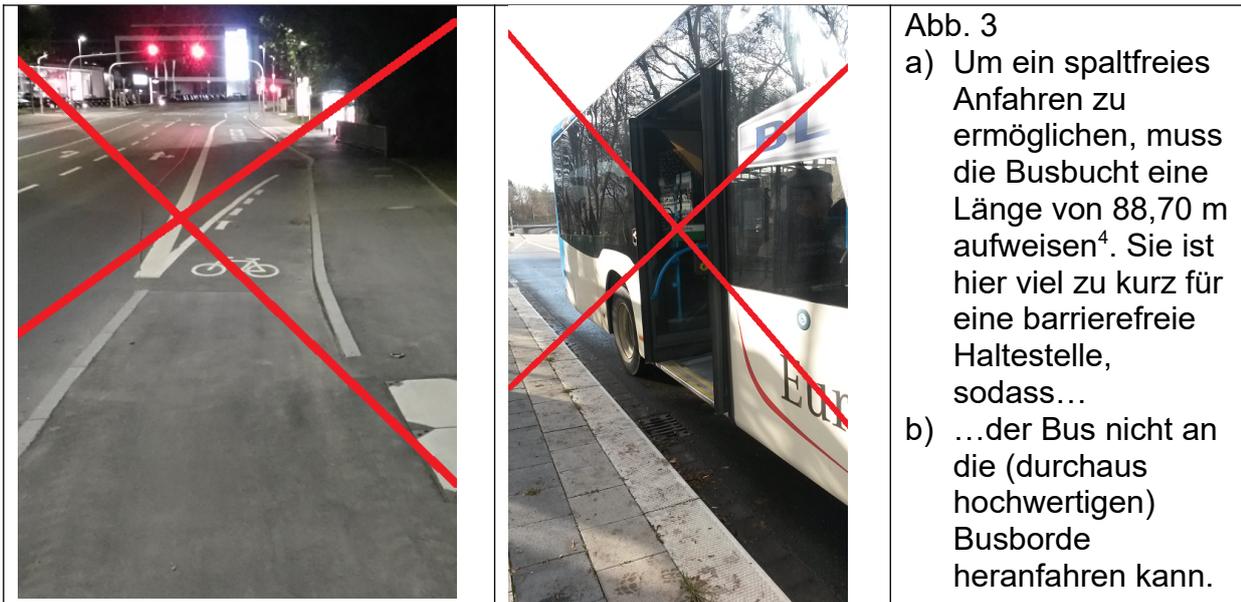
Selbst für nicht behinderte Menschen ist der Umstieg bei dieser Anhaltesituation problematisch, für Rollstuhl- und Rollatornutzer ist er praktisch unmöglich.

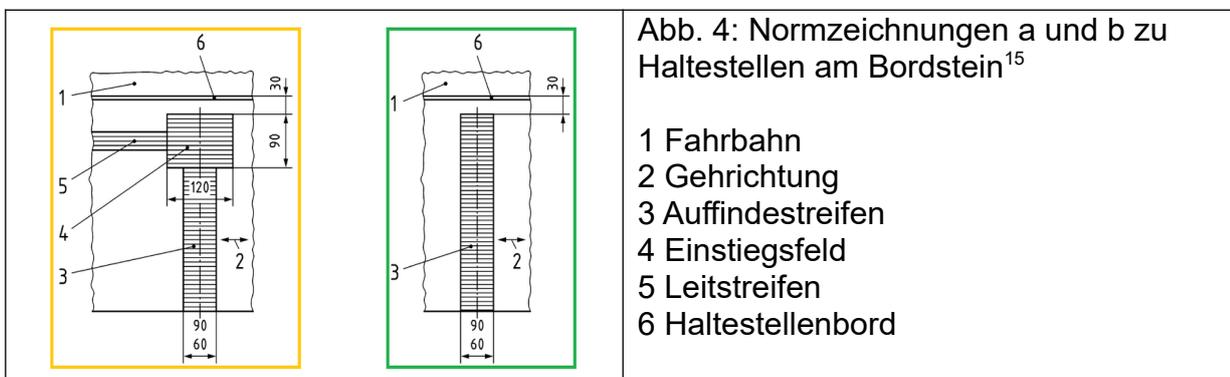
Um Haltestellen blinden- und sehbehindertengerecht zu gestalten, ist in den meisten Fällen nur eine geringe Anzahl von Bodenindikatoren notwendig. Die Norm sieht zwei Lösungen vor:

Zeichnung b reicht in den allermeisten Situationen aus – z. B. bei schmalen Gehwegen oder bei schwach frequentierten Haltestellen.

Notwendig und sinnvoll sind Leitstreifen nach Abb. 4 a nur in folgenden Fällen:

In den allermeisten Fällen reicht aber der "Auffindestreifen" nach Abb. 4 b. Bei einer einfachen Haltestelle wie bei den Abb. 1, 2, 5 und 6 nützt der Leitstreifen am Busbord blinden und sehbehinderten Menschen nichts; er ist daher nach DIN 32984 und HBVA entbehrlich.<sup>16</sup> Die gelegentlich zu hörende Aussage: „Er schadet aber auch nichts“ stimmt nicht. Unnötig verlegte Bodenindikatoren fehlen an anderer Stelle und reduzieren außerdem ihre Akzeptanz! Die EAÖ empfiehlt noch, grundsätzlich „in einem Abstand von 0,60 m zur Kante einen taktilen und kontrastierenden Leitstreifen einzubauen“<sup>17</sup>. Dieser zu allgemein formulierte Passus, der noch das Bild der ersten, längst nicht mehr gültigen Normfassung interpretiert<sup>18</sup>, sollte bei der nächsten Novellierung der EAÖ differenzierter dargestellt werden!

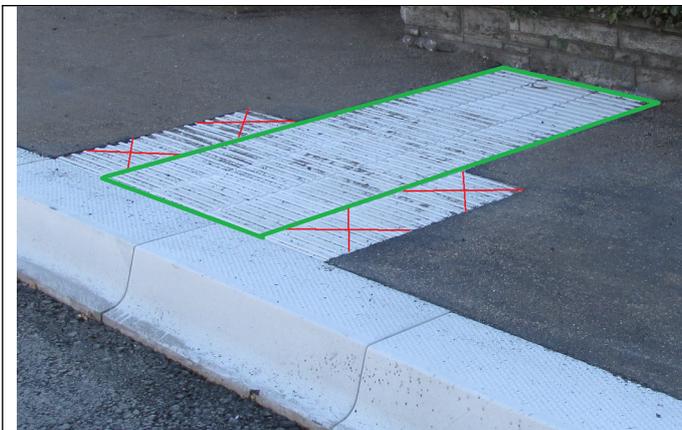
Abb. 5  
In den meisten Fällen genügt der 90 cm breite Auffindestreifen. Er beginnt an der „inneren Leitlinie“ (hier: Gartenmauer) und endet am Bordstein. Eine Verbreiterung vorn zum Einstiegsfeld ist überflüssig.

Ein besonderes (gegenüber dem Auffindestreifen vergrößertes) Einstiegsfeld ist hilfreich bei sehr breiten Gehwegen, wie sie gelegentlich in Großstädten zu finden sind. Bei schmalen Gehwegen oder bei schwach frequentierten Haltestellen macht es jedoch keinen Sinn<sup>19</sup> (s. Abb. 5).

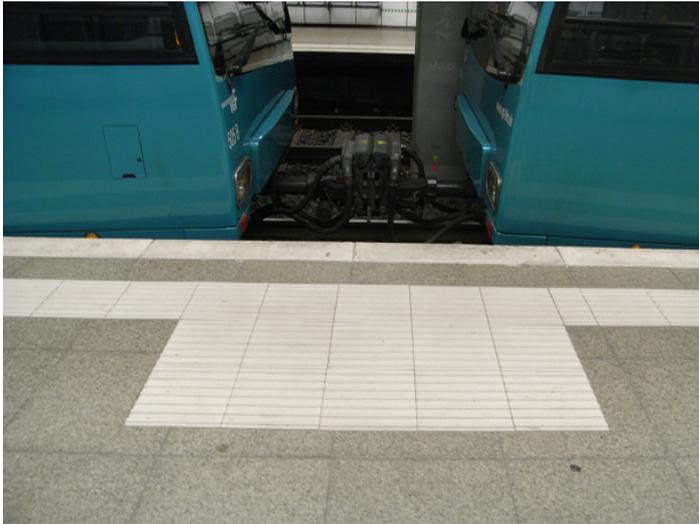
Abb. 6  
Korrekturen falscher Strukturen sind vor allem dort wichtig, wo Felder in Leitstreifen eingebettet sind: Hier kann es nicht nur irritierend sein, sondern sehr gefährlich werden, wenn Abzweigfelder als Einstiegsfelder interpretiert werden (z. B. bei kombinierten Straßenbahn- und Bushaltestellen): Kupplungsstellen können dann mit dem Blindenstock als Türen interpretiert werden, was schlimme Stürze zur Folge haben kann<sup>21</sup>.  
Foto: Rainer Hahn

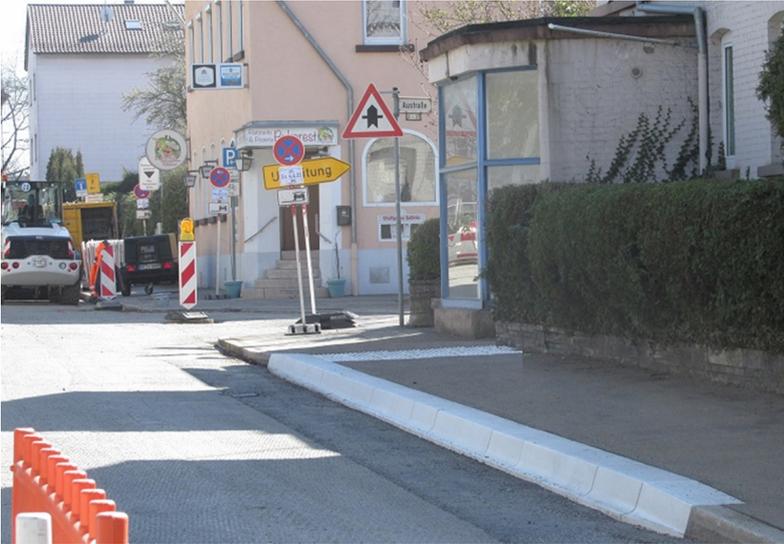
Abb. 7

Das Leitsystem benötigt einen deutlichen Kontrast zum benachbarten Bodenbelag. (Hier: Auffindestreifen, der zur vorderen Bustüre führt, Breite 90 cm)

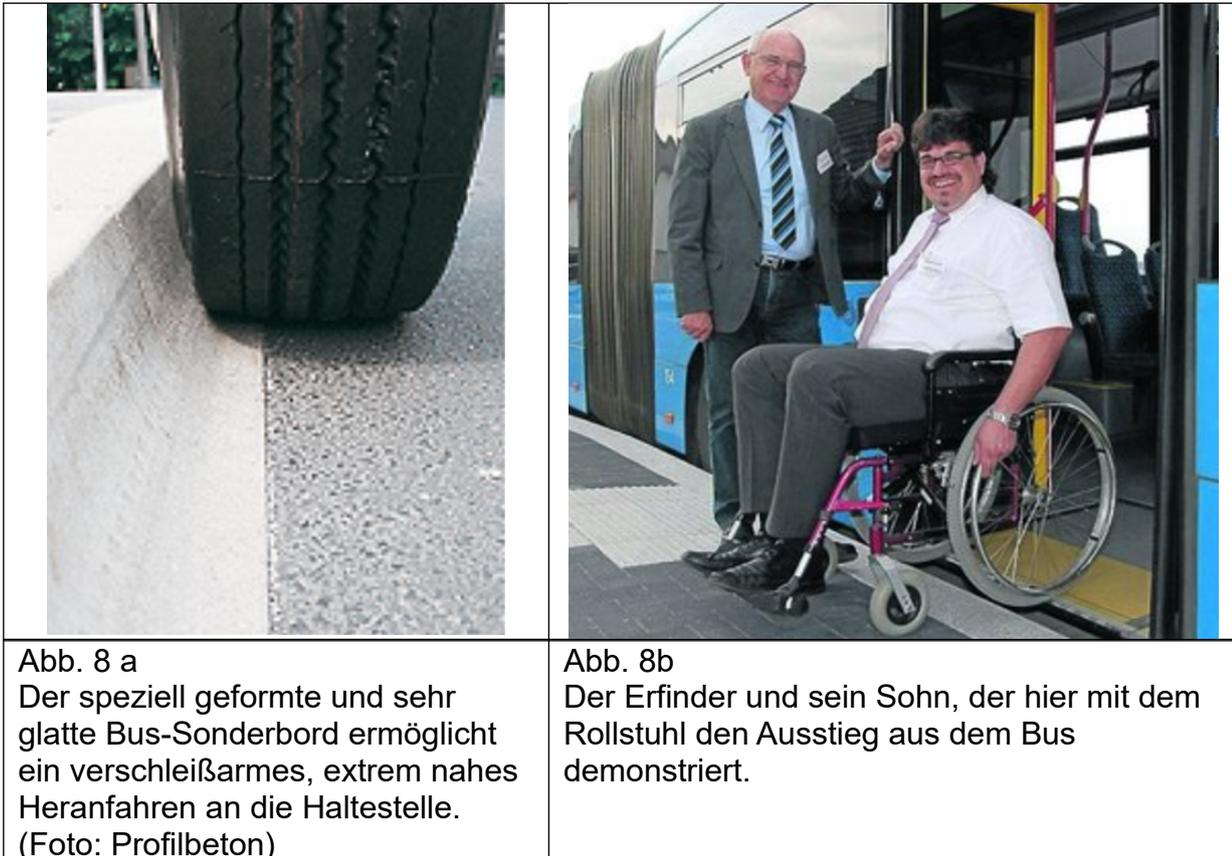
Damit der Restspalt tatsächlich auf ein Minimum reduziert werden kann, ist ein geradliniges Heranfahen an den Bord eine zwingende Voraussetzung. Die Norm fordert: „Der Höhenunterschied und Abstand von der Bahn- bzw. Bussteigkante zu Fahrgasträumen öffentlicher Verkehrsmittel darf grundsätzlich nicht mehr als 5 cm betragen. Geringere Werte sind anzustreben“<sup>28</sup>. Es bereitet den Verkehrsunternehmen erhebliche Schwierigkeiten, diese Forderungen zu erfüllen. Gleichzeitig sind diese Differenzen, selbst wenn sie erfüllt wurden, für manche Rollstuhl- und Rollatornutzer nur unter großer Mühe zu bewältigen.

Bei geradliniger Anfahrt ist eine Bordhöhe von 24 cm möglich. Bei ihr ist der Einstieg ebenerdig, falls Busse mit der „Kneeling-Technologie“ eingesetzt werden, bei der die Eingangsebene auf diese Höhe abgesenkt werden kann (s. Abb. 8 b und 9 a).

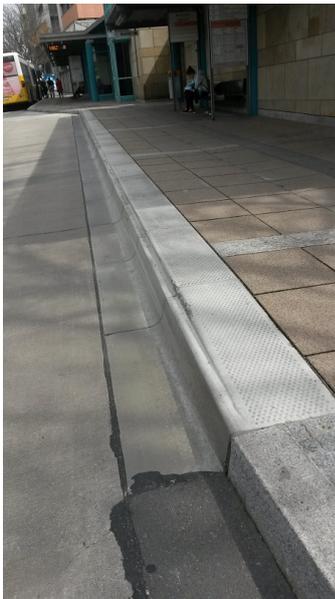
Abb. 9 a  
Busborde haben gelegentlich oben eine Kerbe („Havarie-Sicke“), um die Karosserie, ausschwenkende Türen oder Radnaben vor Beschädigungen zu schützen und damit einen möglichst ebenerdigen Einstieg zu ermöglichen.

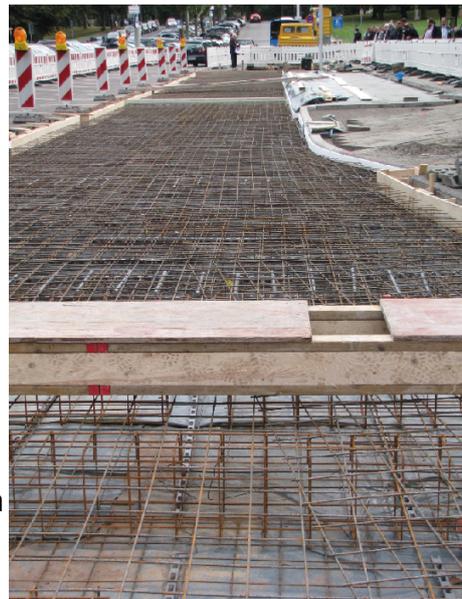
Abb. 9 b  
Ausbau einer barrierefreien Bushaltestelle zur Vermeidung von Spurrillen (Kassel 2013)

Bei den alten, nicht barrierefreien Haltestellen kamen die Busse in einem relativ großflächigen Feld zum Stehen. Bei den modernen spurgeführten barrierefreien Haltestellen halten sie jedoch stets an der exakt gleichen Stelle. Dadurch können so tiefe Spurrillen entstehen, dass sie im Extremfall für Zweiradfahrer nicht ungefährlich sind. Die Vermeidung der Bildung von Spurrillen erfordert u. U. einen erheblichen Aufwand (s. Abb. 9 b).

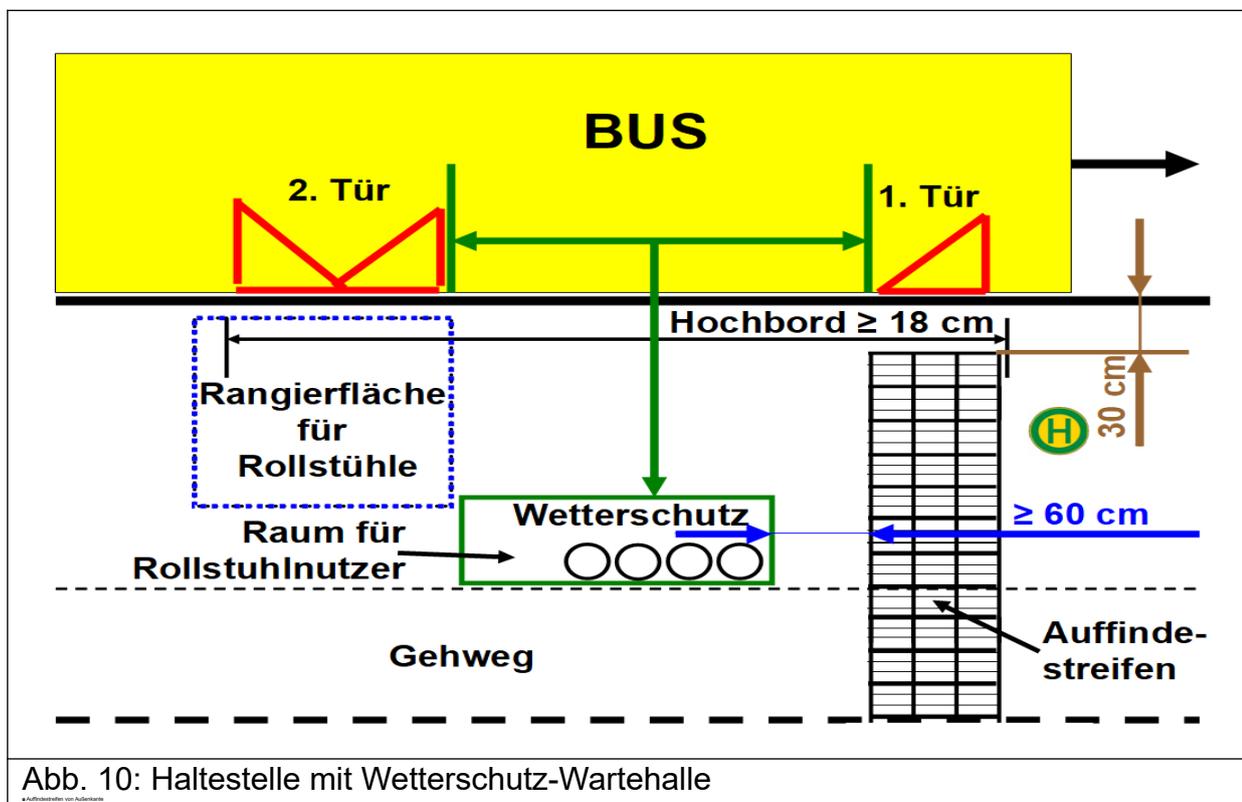
Dabei ist einerseits darauf zu achten, dass der feste Einbau einen Abstand von mindestens 60 cm vom Auffindestreifen einhält (siehe blaue Pfeile), andererseits, dass am Ausstieg für Rollstuhl- und Rollatornutzer (zweite Tür) genügend Platz zum Rangieren vorhanden ist, so dass evtl. ein Rampe ausgeklappt werden kann (siehe blauer Rahmen).

Der Auffindestreifen (Rippen parallel zum Bord) muss quer über den ganzen Gehweg und vor bis zum – in der Regel 30 cm breiten - Hochbord führen.

beobachten, dass die Unterstandsmöglichkeit sehr weit von dieser ersten Tür entfernt ist<sup>31</sup>. Damit haben blinde und sehbehinderte Menschen eigentlich keine Chance, den Wetterschutz zu nutzen. Notwendig ist es deshalb, dass der Wetterschutz ziemlich genau zwischen diesen beiden Türen positioniert ist (s. Abb. 10).

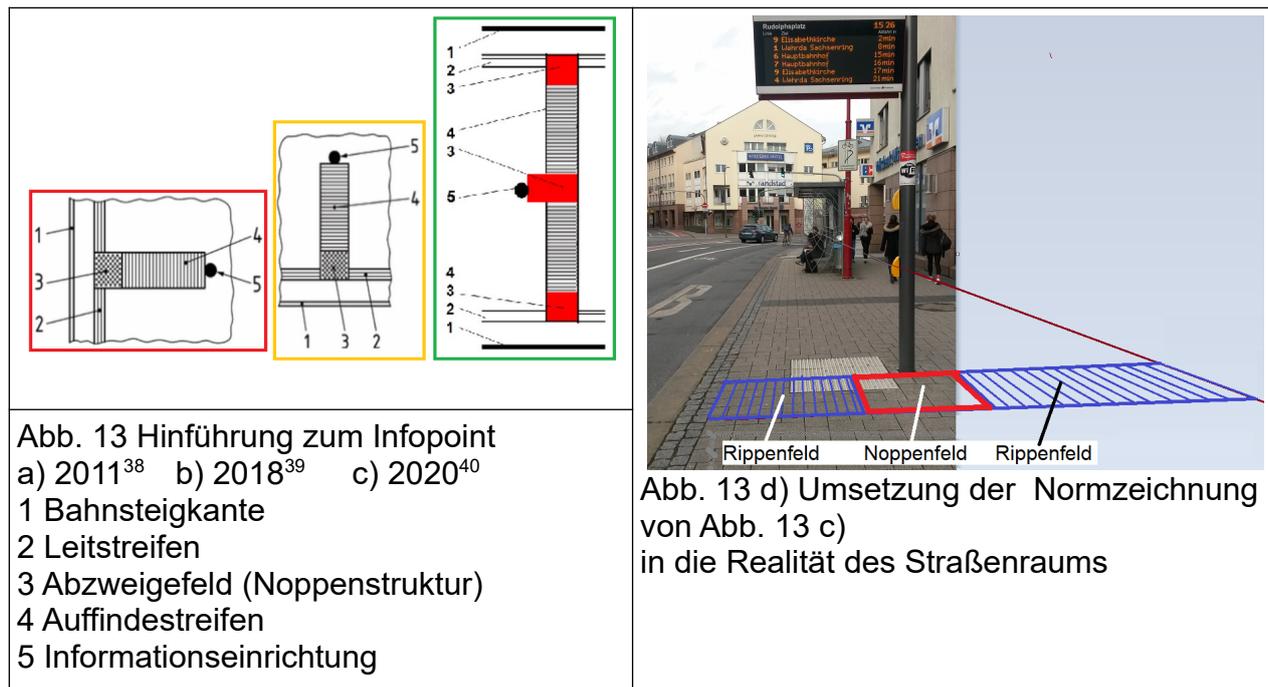
Abb. 13 Hinführung zum Infopoint  
 a) 2011<sup>38</sup> b) 2018<sup>39</sup> c) 2020<sup>40</sup>  
 1 Bahnsteigkante  
 2 Leitstreifen  
 3 Abzweigefeld (Noppenstruktur)  
 4 Auffindestreifen  
 5 Informationseinrichtung

Abb. 13 d) Umsetzung der Normzeichnung von Abb. 13 c) in die Realität des Straßenraums

Zu Abb. 13d): Das originale Feld aus Bodenindikatoren in der Mitte des Gehwegs hilft blinden Menschen nicht, den Anforderungstaster zu finden, mit dessen Hilfe eine Information abgerufen werden kann. Ein blinder Mensch, der an der „Inneren Leitlinie“ (hier: Hauswand) oder der „äußeren Leitlinie“ (Bordstein) entlanggeht, sollte durch einen „Auffindestreifen mit Rippenstruktur für allgemeine Ziele“<sup>41</sup> dorthin geführt werden.

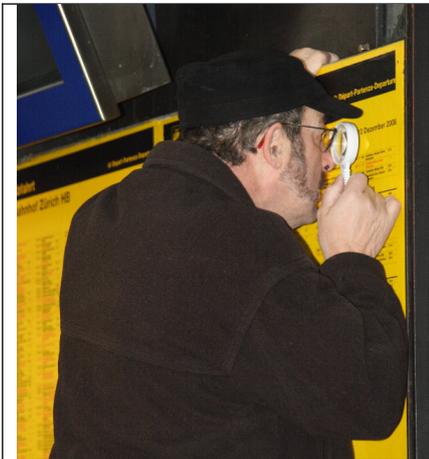
Abb. 16  
Sehbehinderte Menschen können häufig Schriften nur mit Hilfe eines Vergrößerungsglases lesen. Damit dies bei Aushängen möglich ist, dürfen Info-Kästen keine Tiefe haben, sondern das Schriftgut sollte sich direkt unter einer eventuell vorhandenen Glasscheibe befinden.  
(Foto: Fritz Buser)

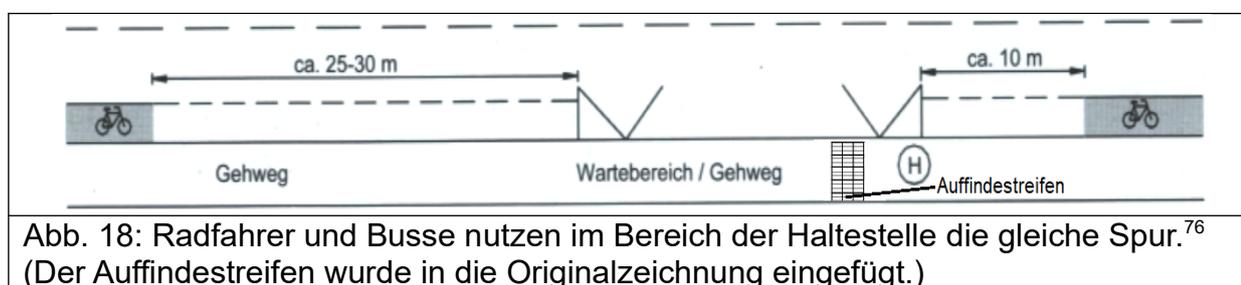
Abb. 18: Radfahrer und Busse nutzen im Bereich der Haltestelle die gleiche Spur.<sup>76</sup>  
(Der Auffindestreifen wurde in die Originalzeichnung eingefügt.)

Bei der Gestaltung von Abb. 18 ist auf weite Strecken ein Radfahrstreifen markiert, der dann ca. 25 bis 30 m vor der Haltestelle in einen Angebotsstreifen übergeht. Im Bereich der Haltestelle gibt es keinerlei Markierung für den Radverkehr. Dauert der Aufenthalt des Busses in der Haltestelle länger, können Radfahrer auf der Straße am Bus vorbeifahren (im Gegensatz zur Situation von Abb. 3a, wo man versucht, derartige Vorbeifahrten mit einem Breitstrich zu unterbinden). Von Vorteil ist es, dass Radfahrer kaum in Versuchung kommen, hier auf den Gehweg auszuweichen. Fußgänger und Radfahrer sind streng getrennt. Konflikte zwischen ihnen sind damit so gut wie ausgeschlossen. Unter dem Aspekt der Barrierefreiheit kann diese Lösung als optimal bezeichnet werden. Nachteilig ist es aber, dass die Abfahrten der Busse bei starkem Radverkehr nach dem Anhalten unschön verzögert werden können.

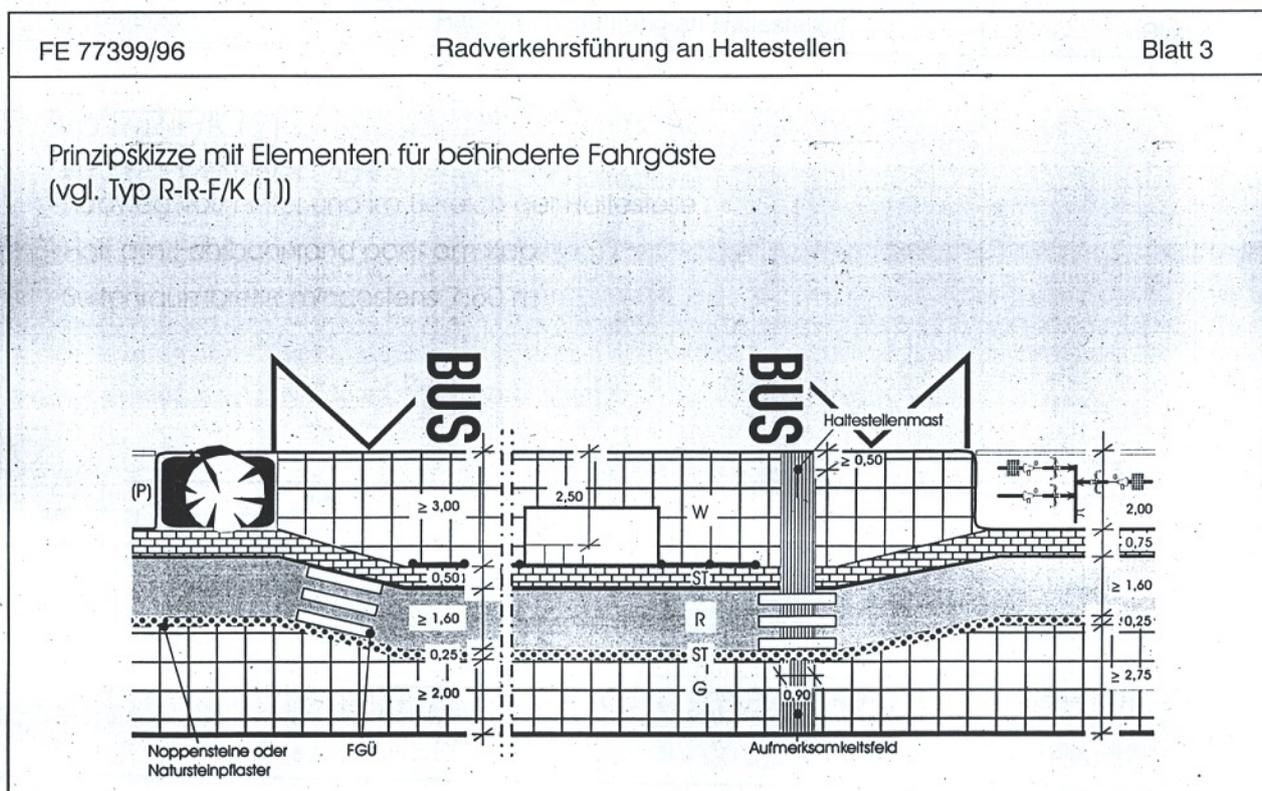
Abb. 22: Vorschlag aus dem Jahr 2000 für ein Leitsystem über den Radweg mit Zebrastreifen<sup>83</sup>

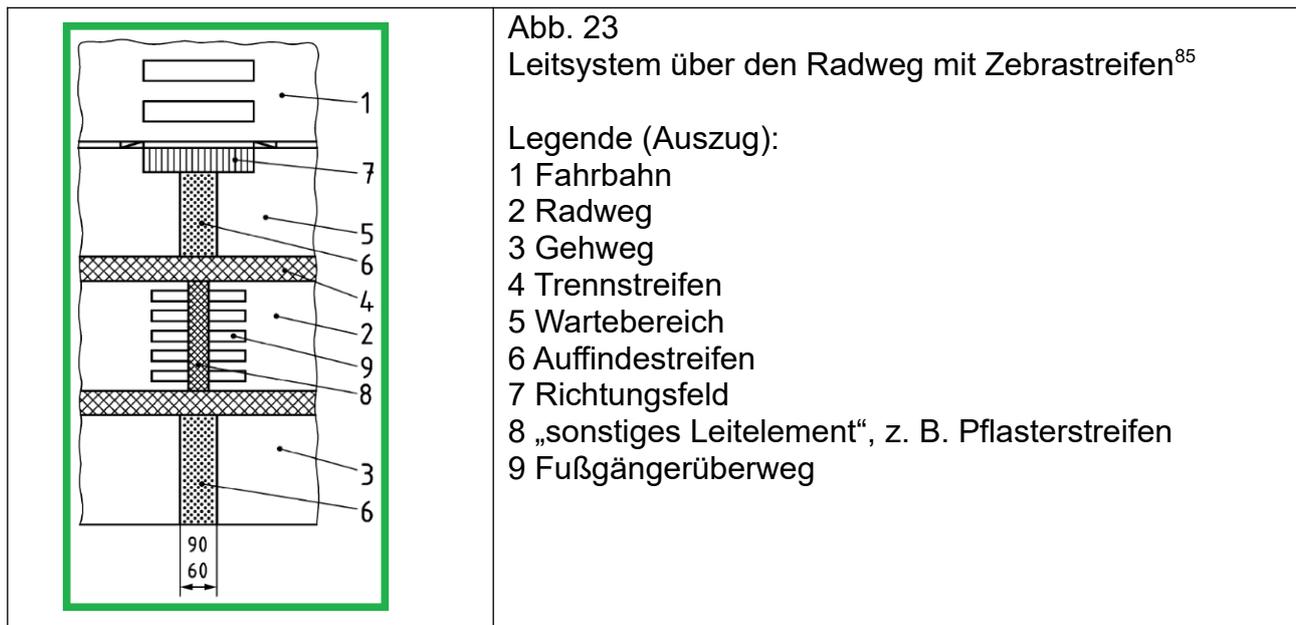
Abb. 23  
Leitsystem über den Radweg mit Zebrastreifen<sup>85</sup>

- 1 Fahrbahn
- 2 Radweg
- 3 Gehweg
- 4 Trennstreifen
- 5 Wartebereich
- 6 Auffindestreifen
- 7 Richtungsfeld
- 8 „sonstiges Leitelement“, z. B. Pflasterstreifen
- 9 Fußgängerüberweg

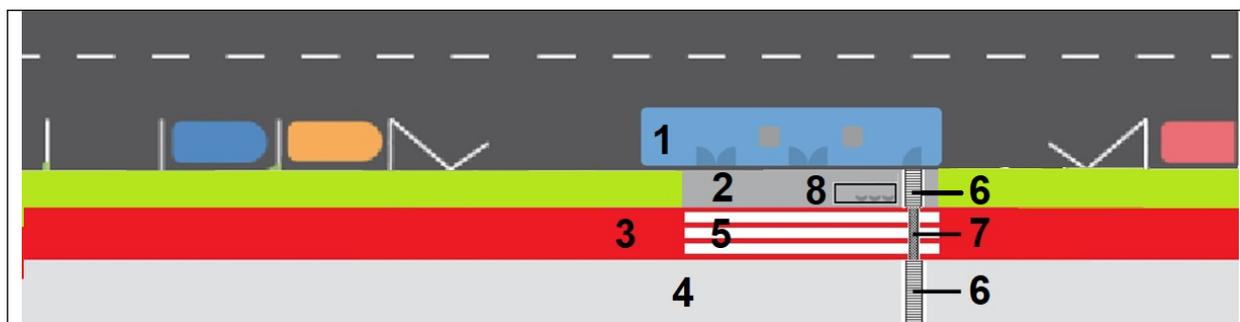
Abb. 24 Haltestelle am Fahrbahnrand mit Zebrastreifen über den Radweg<sup>86</sup>

- 1 Bus
- 2 Aufstellfläche
- 3 Radweg
- 4 Gehweg
- 5 Zebrastreifen
- 6 Auffindestreifen mit Rippenstruktur
- 7 „sonstiges Leitelement“, z. B. Pflasterstreifen
- 8 Wetterschutz

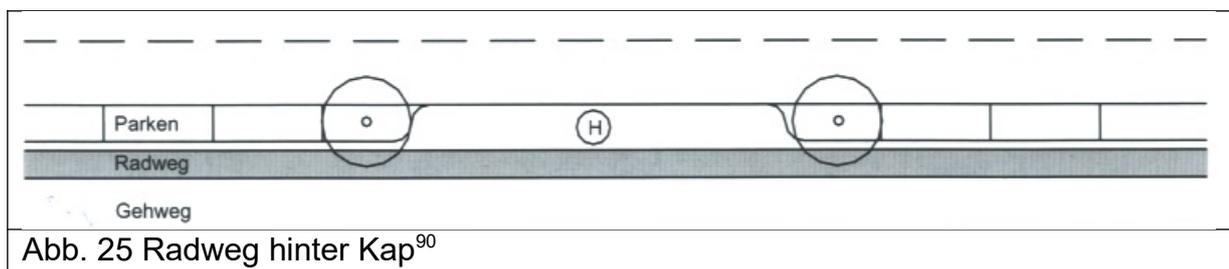
Abb. 25 Radweg hinter Kap<sup>90</sup>

Nachteilig sind allerdings die Konflikte zwischen Fahrradfahrern und Fußgängern, die sich hier ergeben.

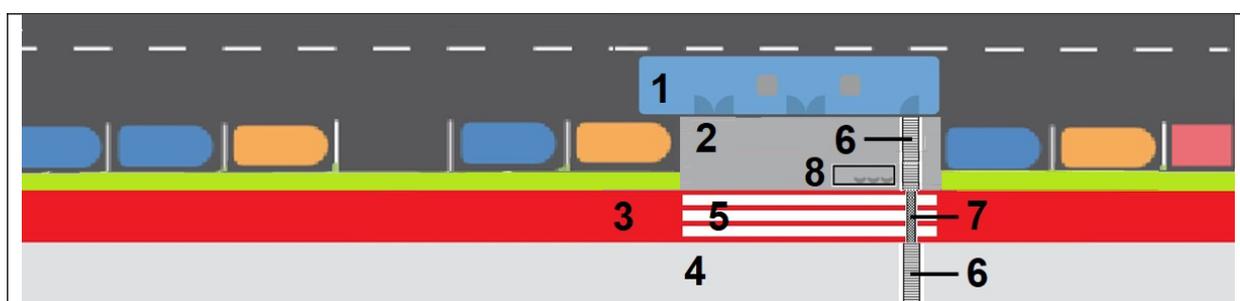
Abb. 26 Haltestellenkap mit Radweg im Seitenraum, mit Zebrastreifen über Radweg und Leitsystem

1 Bus	4 Gehweg	7 „sonstiges Leitelement“ (z. B. Pflasterstreifen)
2 Aufstellfläche	5 Zebrastreifen	8 Wetterschutz
3 Radweg	6 Auffindestreifen

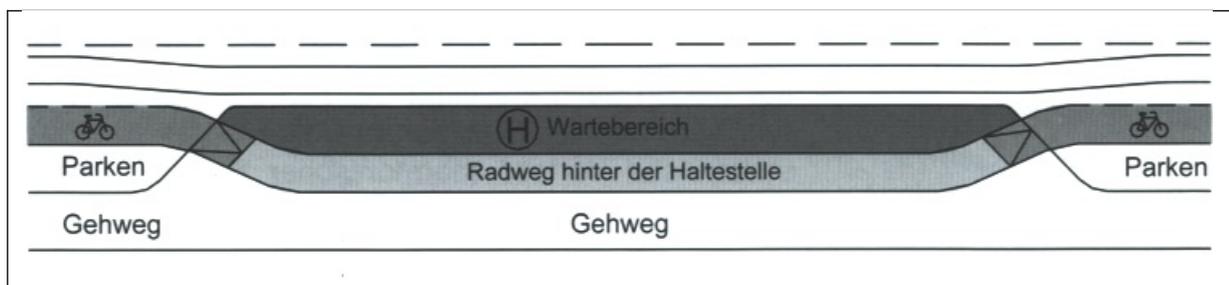
Abb. 27 Radverkehr schwenkt hinter Kap

Um die Haltestelle barrierefrei zu gestalten, ist wieder ein Leitsystem für blinde und sehbehinderte Menschen erforderlich. Erst ein Zebrastreifen über den Radweg macht die Gestaltung für sie aber stressarm und sicher. Hier gilt auch wieder der alte Satz: „Maßnahmen für behinderte Menschen sind Maßnahmen für alle“ – der Zebrastreifen kommt allen Fußgängern zugute!

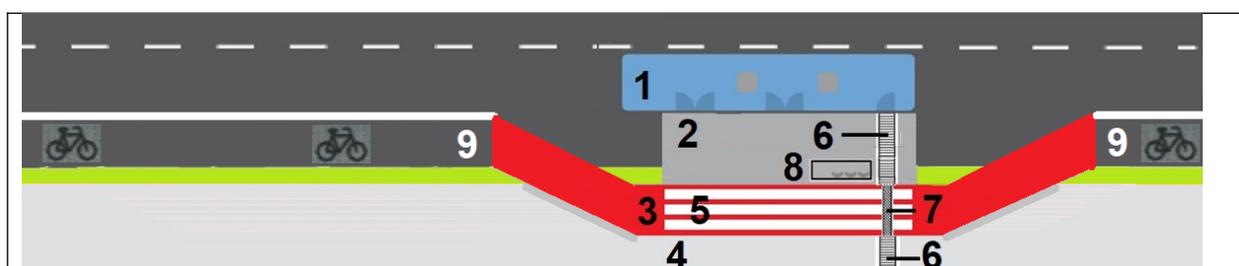
Abb. 28 Radverkehr schwenkt hinter Kap – barrierefrei gestaltet mit Leitsystem und Zebrastreifen über Radweg

1 Bus	4 Gehweg	7 „sonstiges Leitelement“
2 Aufstellfläche	5 Zebrastreifen	8 Wetterschutz
3 Radweg	6 Auffindestreifen	9 Radfahrstreifen
