Überquerungsstellen - „vollständig barrierefrei“

nach der novellierten DIN 32984:2020-12,
nach HBVA und DIN 18040-3:2014-12

Dietmar Böhlinger

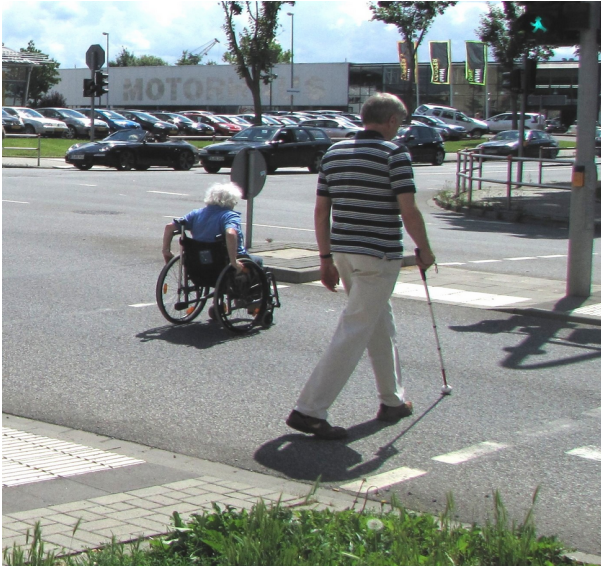
Bild 3: Der Grundgedanke ist nahe liegend: Rollstuhl- und Rollatornutzende erhalten eine kantenlose Überfahrt, blinde und sehbehinderte Menschen dagegen eine ausreichend hohe, gut mit dem Blindenstock ertastbare und gut sichtbare Kante.

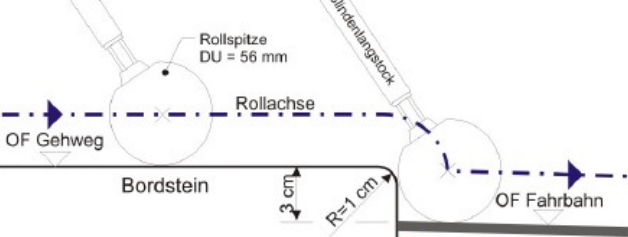
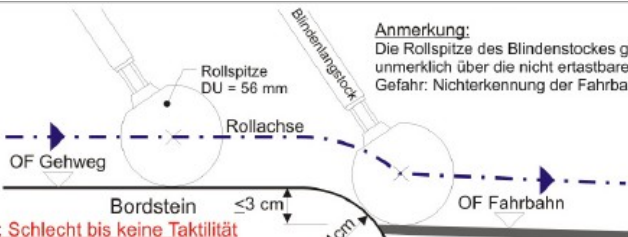
<p>B: Noch erfassbare Taktilität*</p> <ul style="list-style-type: none"> • Bordsteinkante mit tastbarer Minimalhöhe • kleiner Kantenradius <p>Vorgaben nach RAS 06, bzw. DIN 32984 (2011-10)</p> <p>*Voraussetzung:</p> <ul style="list-style-type: none"> - Optimale Einbaubedingungen durch genaue Maßeinhaltung - Freihaltung der Bordkante von Streusplitt, Herbstlaub und ähnliches - Vermeidung rauher Oberflächenbelag 	<p>Bild 4b: Je niedriger die Kante ist, desto unauffälliger bewegt sich die Stockspitze nach unten; desto schwieriger wahrzunehmen ist diese Stockbewegung.</p>

<p>C: Schlecht bis keine Taktilität</p> <ul style="list-style-type: none"> • geringe Bordsteinhöhe • großer Kantenradius <p>Anmerkung: Die Rollspitze des Blindenstockes gleitet unmerklich über die nicht ertastbare Rundung. Gefahr: Nichterkennung der Fahrbahn!</p>	<p>Bild 4c: Ist die Kante niedrig und gleichzeitig abgerundet oder stark abgerundet, dann rollt der Stock u. U. so unauffällig über die Kante, dass sie nicht wahrgenommen wird.</p>

Enorm wichtig ist es für blinde Menschen, dass sie beim Gehen hinunter auf die Straße die Bordsteinkante sicher wahrnehmen. Ihre Überquerungsstelle ist daher sorgfältig zu gestalten. Die Norm stellt dazu fest: „Ein Überquerungsbereich mit einer Bordhöhe von 6 cm, davon mindestens 4 cm senkrecht, ist für blinde und sehbehinderte Menschen sicher ertastbar.“ (DIN 32984:2020-12; 5.3.2.2) Dies sollte unbedingt eingehalten werden (siehe Bilder 4 a - c!), wobei die „6 cm“ als Mindestmaß gesehen werden sollten.

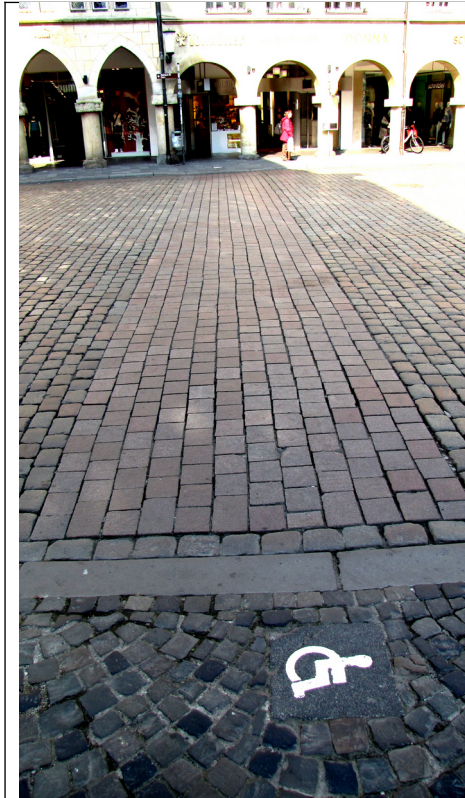
Bild 5: Münster / Westfalen, Prinzipalmarkt: Rollstuhlpiktogramme verweisen auf die erschütterungsarme Querungsmöglichkeit der sonst mit „Hoppelpflaster“ belegten Straße. Das noch sichtbare Piktogramm auf der gegenüberliegenden Straßenseite zeigt, dass es zumindest von Eingeweihten auf große Entfernung erkennbar ist, während es von nicht Betroffenen kaum wahrgenommen wird und daher selbst für den besonders sensiblen historischen Bereich keine Beeinträchtigung für das Stadtbild darstellt.

1. „Die Rollstuhl-Piktogramme vor Nullabsenkungen sind aus stadtgestalterischen Gründen abzulehnen.“ - Das Argument, diese in der Regel 30 x 30 cm große Platte würde die „Schönheit“ einer nüchternen Verkehrskreuzung in unerträglichem Ausmaß beschädigen, kann nicht ernst genommen werden (s. Abb. 5!).

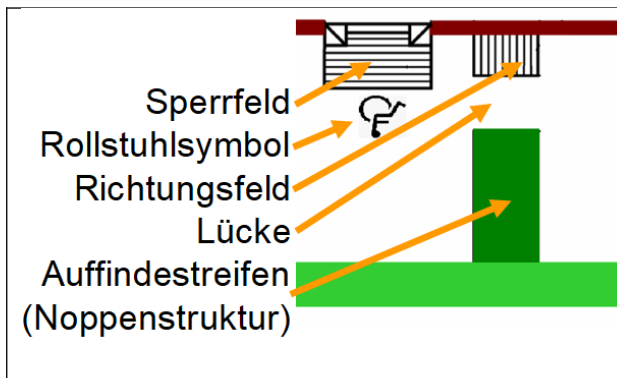
Bild 8: Ungesicherte Überquerung: Damit diese Besonderheit erkennbar ist, muss zwischen dem Auffindestreifen und dem Richtungsfeld eine Lücke von 60 bis 90 cm verbleiben.

Bei Gehwegen, die schmaler sind als 1,50 m, entfällt der Auffindestreifen. (Siehe DIN 32984:2020-12, Bild 14 a)

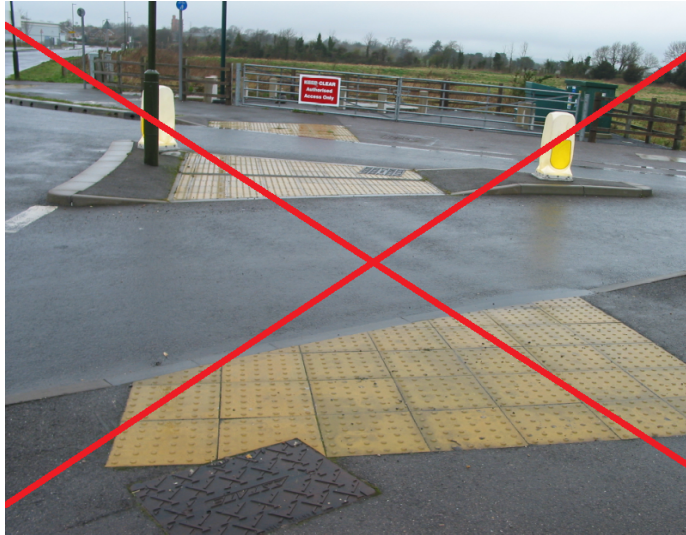
Bild 12: „Roundabout“ in England (2008): Haben Inselköpfe eine senkrechte Begrenzung, kann daran mit dem Blindenstock die Gehrichtung abgetastet werden. Sind diese – wie hier - flach auslaufend „verzogen“, ist dies nicht möglich. Dies erschwert grundsätzlich die Bewältigung einer jeden Mittelinsel. Hinzu kommt hier, dass die Grenze Gehbereich - Fahrbahn aufgrund der Niveaugleichheit extrem schwer wahrzunehmen ist. Schließlich gibt die Noppenstruktur kaum Hinweise, in welche Richtung ein blinder Mensch zu gehen hat. Die Gefahr ist damit groß, dass er in den fließenden Verkehr gerät – bzw., dass er diese Straßenquerung (die möglicherweise für ihn wichtig wäre) nicht bewältigen kann – trotz aufwändiger, aber wenig hilfreicher Maßnahmen.

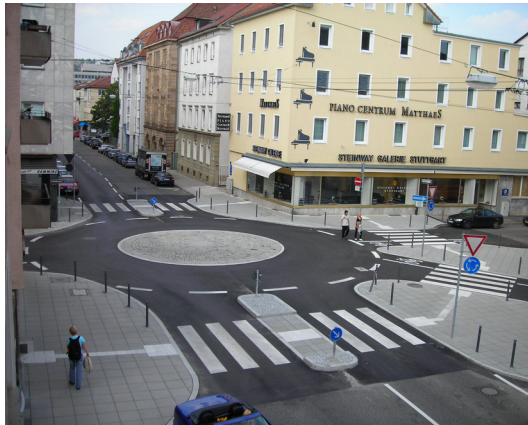
Bild 13a: Beispiel für eine Kreisverkehrsanlage mit Gemeinsamen Überquerungsstellen mit 3 cm Bordhöhe und Blindenleitsystem – erbaut vor Inkrafttreten der DIN 32984:2011-10 (Foto: Tiefbauamt Stuttgart)

1. Alle Überquerungsstellen müssen mit Fußgängerüberwegen gestaltet sein. Dies wird u. a. gefordert bzw. empfohlen
 - von der Forschungsgesellschaft für Straßen- und Verkehrswesen (FGSV) (HBVA, S. 58); (Kreisverkehr / FGSV)
 - vom Deutschen Blinden- und Sehbehindertenverband e. V. (DBSV) (Kreisverkehre / DBSV, S. 3)
 - vom Allgemeinen Deutschen Automobilclub e.V. (ADAC) (Kreisverkehr / ADAC, S. 6)
2. Die Überquerungsstellen müssen normgerecht gestaltet sein, d. h. sie müssen entweder durchgehende 3 cm hohe Bordsteinkanten oder (besser) getrennte Überquerungsstellen aufweisen (s. Bild 13).

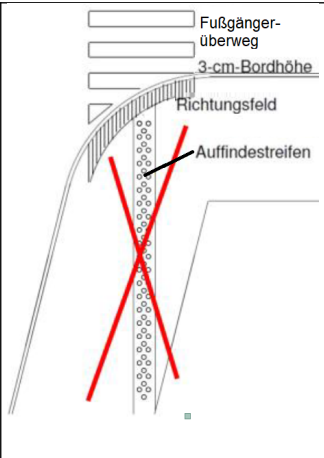
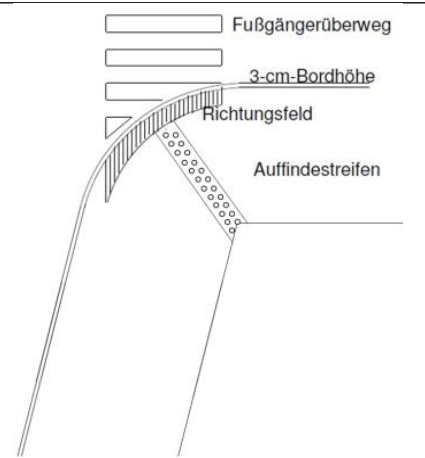
<p>Bild 16 a) Noch immer wird gelegentlich versucht, bereits den Auffindestreifen in Querungsrichtung zu legen. (Beispiel: Böhringer 2020/1, Abb. 4 a) Dabei können unsinnige Gestaltungen entstehen. Bild 16 b) Richtig: Der Auffindestreifen führt auf kürzestem Weg von der „Inneren Leitlinie“ zum Richtungsfeld. Erst dort wird die Querungsrichtung erfasst.</p>
Bild 16 a)	Bild 16 b)

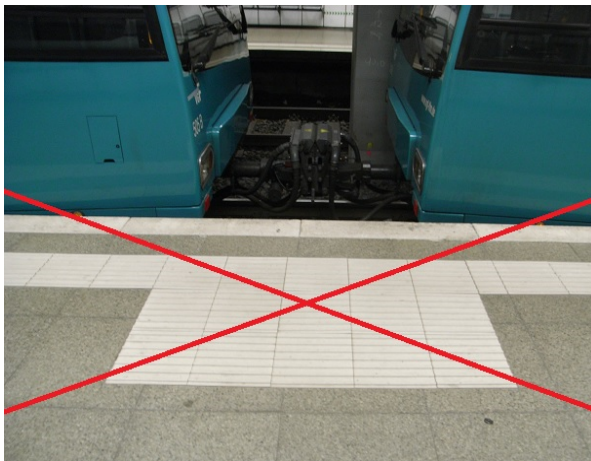
Bild 17: Dieses Foto zeigt zwar keine Überquerungsstelle. Es macht jedoch auf ein Problem aufmerksam, das auch gerade dort oft zu beobachten ist: dass nämlich fehlerhaft eingebaute Bodenindikatoren gefährliche Situationen provozieren können.

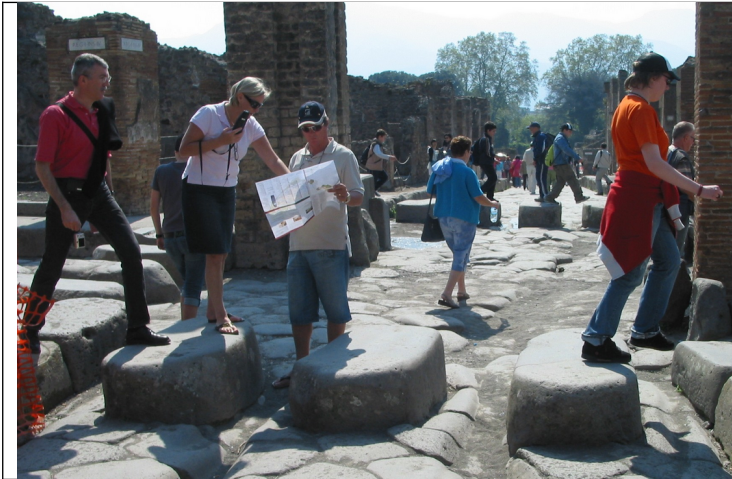
Bild 18: Ein 2000 Jahre alter „Zebrastrifen“ in Pompeji. Hohe Bordsteinkanten boten damals und bieten auch heute noch Fußgängern Schutz vor dem Fahrzeugverkehr.

Nicht vergessen werden darf, dass hohe Borde seit der Römerzeit nicht nur der Entwässerung dienen, sondern auch Fußgänger vor dem fließenden Verkehr schützen (s. Bild 18).

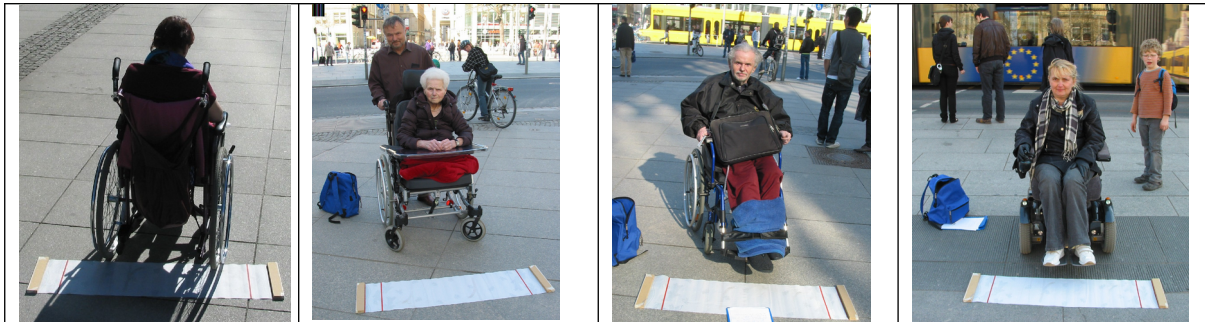
Bild 20: Die roten Linien simulieren eine Rampenbreite von 90 cm. Von „ausreichend breit“ bis „mehr als genug“ lauteten die Beurteilungen

Alle zehn Befragten empfanden das 90 cm breite Muster einer Rampe, das vor ihren Rollstuhl bzw. Rollator gelegt wurde (s. Bild 20), als hinlänglich breit (Böhringer 2009).

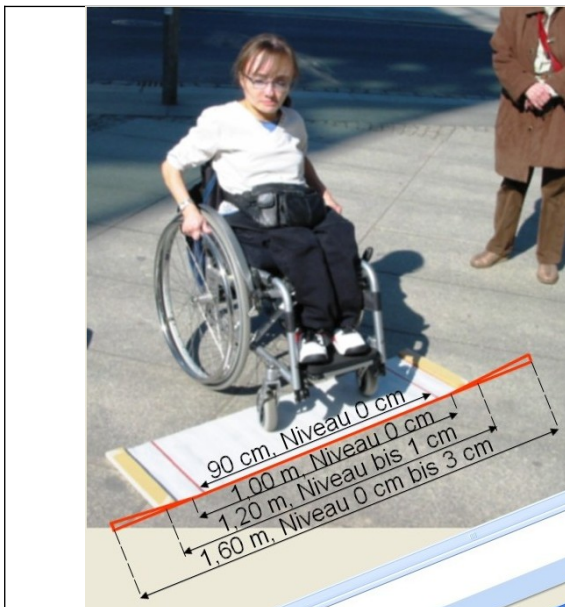
Bild 21: Neben der ursprünglich angedachten Breite der Nullabsenkung von 90 cm wird nun auch eine Breite von 100 cm empfohlen. Ist dann die schräge Bordsteinkante, die von 0 cm auf 3 cm hoch führt (= Verziehung), 30 cm lang (wie in der Abbildung) ergibt sich eine Durchfahrtsbreite von 120 cm, wenn man eine Kantenhöhe von 1 cm noch mit einbezieht.

Bei der Frage nach der optimalen Breite der „Verziehung“ (= Schräge der Bordsteinkante von 0 cm auf 3 cm) spielt der bekannte Interessenskonflikt eine Rolle: Jeder Zentimeter Bord, dessen Höhe geringer ist als 3 cm, vergrößert die Spurbreite, die Rollstuhl- und Rollatornutzende praktisch ohne Erschütterung befahren können. Bei einer Verziegungsbreite von 20 cm wäre der Bereich bei maximaler Kantenhöhe von 1 cm 113 cm breit, bei einer Verziegungsbreite von 30 cm dagegen 120 cm.
