Bodenindikatorennorm 2020-12: alle Verbesserungen der Novellierung

DIN 32984:2020-12 - Bodenindikatoren im öffentlichen Raum

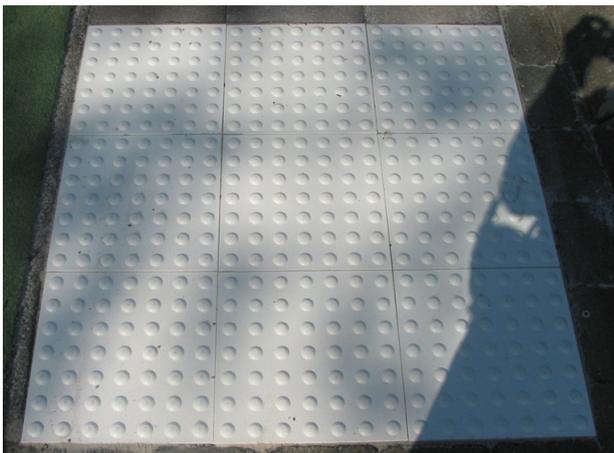
Abb. 0 a) Bisher nur: „Die Noppenreihen sind *bevorzugt* diagonal anzuordnen“.

Orthogonale Anordnung der Noppen wurde aber noch akzeptiert.

Noppenfelder soll es praktisch nur noch in diagonaler Anordnung geben. Im Vergleich zur orthogonalen Version hat sie sich als besser geeignet erwiesen – deutlicher erkennbar für blinde Menschen und weniger störend für Rollstuhl- und Rollatornutzer. Die zulässigen Abstände der Noppen voneinander wurden etwas vergrößert.

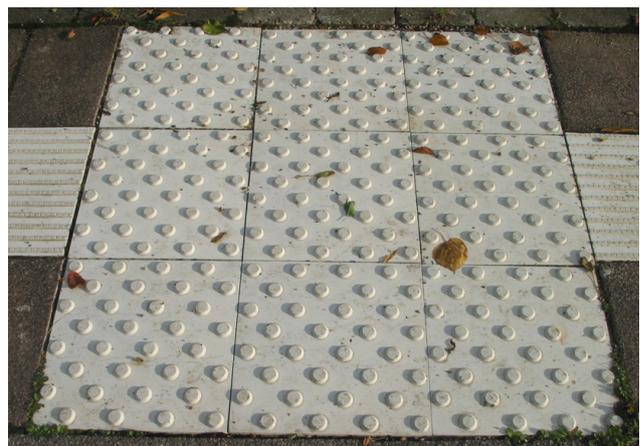
Abb. 0 b) Jetzt: „Die Noppenreihen sind diagonal anzuordnen.“ Zukünftig sollen nur noch diagonal angeordnete Noppenstrukturen verlegt werden

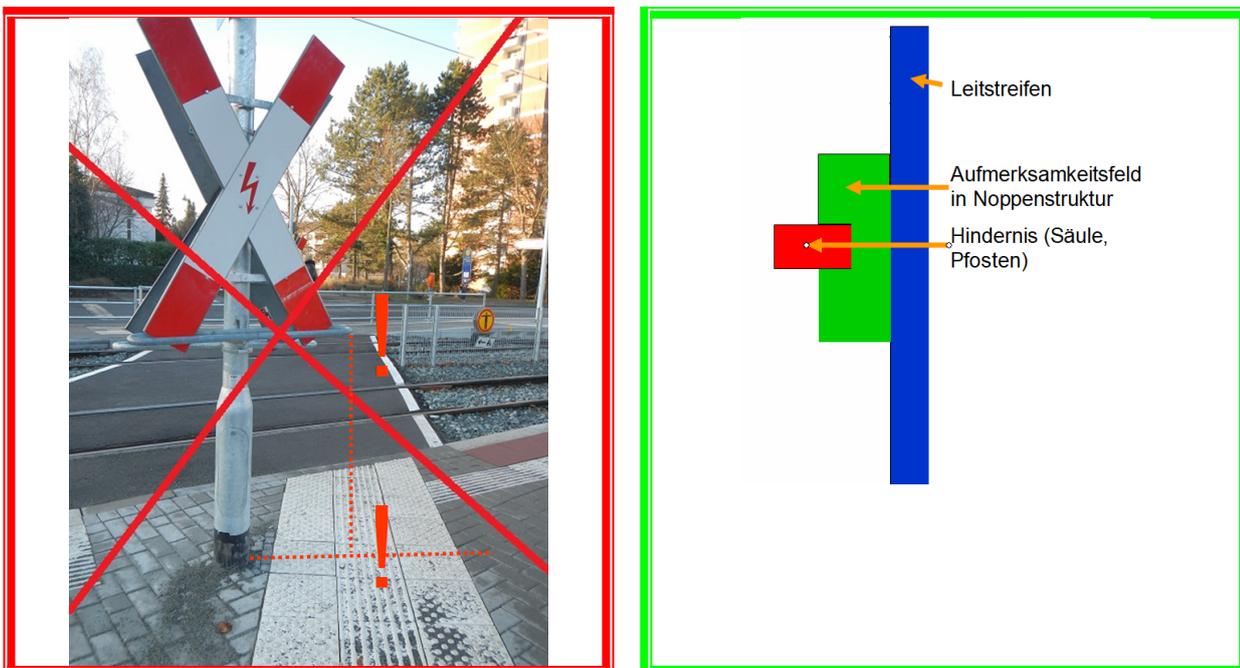
Abb. 1 a) Misslungen: Ein Hindernis in Kopfhöhe genau über einem Leitstreifen für blinde und

sehbehinderte Menschen bedeutet ernste Verletzungsgefahr! Das Verkehrszeichen müsste dringend und umgehend hochgeschoben werden (Unterkante: 2,25 m Höhe – siehe oben). Dann erst sollte der Normvorschlag nach Abb. 1 b in Erwägung gezogen werden.
(Foto: Michael Müller, Darmstadt)

Abb. 1 b): Absicherung eines Hindernisses neben einem Leitstreifen [s. DIN 32984:2020-12, Bild 5]

Wenn Leitstreifen dicht an einem Hindernis vorbeiführen, kann dies Verletzungsgefahren provozieren. Es gibt Situationen, die so gravierend sind, dass bauliche Änderungen vorgenommen werden müssen. Im Fall von Abb. 1a ist z. B. die folgende Mussbestimmung zu beachten: „Der Raum über den für den Fußgängerverkehr vorgesehenen Flächen ... darf 2,25 m nicht unterschreiten“ (DIN 18040-3; 4.2). Es gibt dann weniger problematische Situationen, die noch mit Hilfe eines Aufmerksamkeitsfeldes entschärft werden können. Letzteres ist dann der Fall, wenn aus bautechnischen Gründen der von der Norm geforderte Abstand zwischen einem Leitstreifen und einem Hindernis (Stützpfeiler, Säule, Hausvorsprung usw.) nicht in vollem Umfang eingehalten werden kann. Dann ist neben dem Leitstreifen ein Aufmerksamkeitsfeld von 60 cm Breite und 60 cm Tiefe jeweils vor und hinter dem Hindernis anzuordnen.

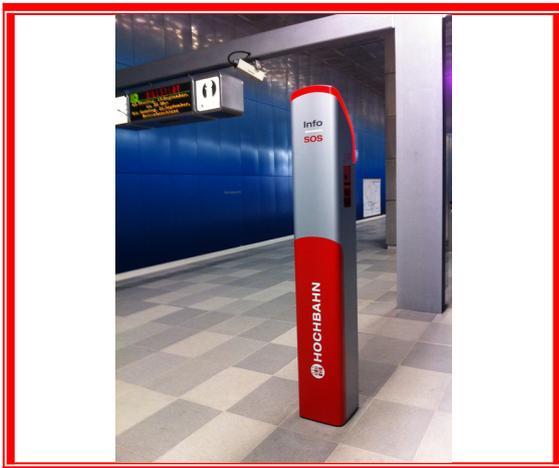
Abb. 2 a) So nicht: Info- und Notrufsäulen müssen auch von blinden und sehbehinderten Menschen auffindbar sein und daher in korrekter Weise ins Leitsystem eingebunden werden.

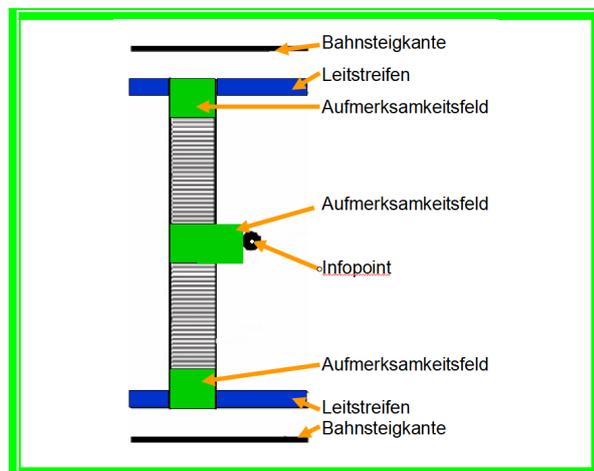
Abb. 2 b) Hinführung zur Informationseinrichtung auf einem Mittelbahnsteig [siehe DIN 32984:2020-12, Bild 10 b]

Ein neues Bild stellt die Situation auf einem Mittelbahnsteig dar: Ein Auffindestreifen in Rippenstruktur verläuft quer über den Bahnsteig von Gleis zu Gleis; in der Mitte befindet sich der Infopoint bzw. die Notrufeinrichtung am Rande eines Noppenfeldes. Bei langen Bahnsteigen, die bis zu neun Leitstreifen hin zu Treppen und Aufzügen aufweisen können, kann diese anders gestaltete Abzweigung einen wichtigen „Markanten Punkt“ darstellen und den Bahnsteig für blinde und sehbehinderte Menschen entscheidend strukturieren.

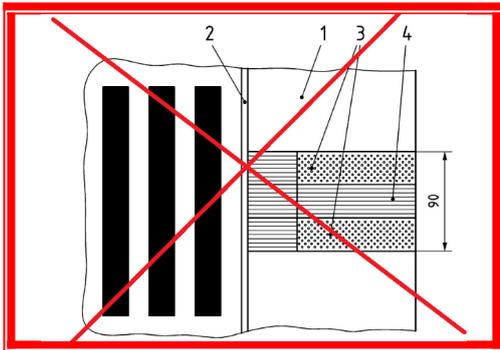
Abb. 3: Die Zeichnung zum Rippenplattenstreifen im Auffindestreifen [DIN 32984:2011-10, Bild 12] ist in der novellierten Norm nicht mehr enthalten.

Entfernt wurde die Sonderlösung bei Querungsstellen („Noppe-Rippe-Noppe“). Obwohl diese Struktur durchaus positive Aspekte beinhaltet, überwogen jedoch die Nachteile. Dass zwei Strukturen zur selben Situation angeboten wurden, schuf außerdem unnötige Verwirrung.

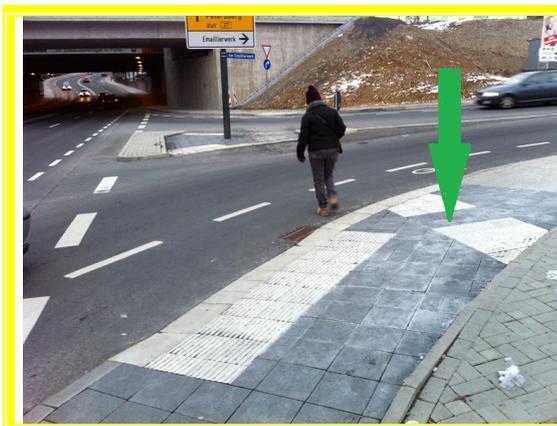
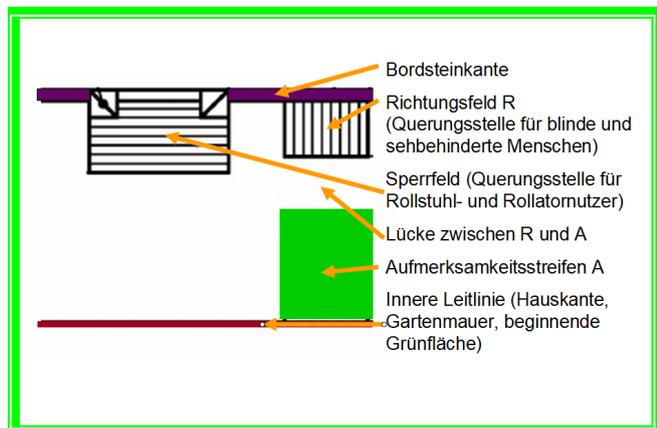
Abb. 4 a) Erste Versuche (um 2013) zur Gestaltung einer ungesicherten Querung in Fulda mit Lücke zwischen Auffindestreifen und Richtungsfeld – siehe Pfeil
Abb. 4 b) Ungesicherte Querung mit differenzierter Bordhöhe
[siehe DIN 32984:2020-12, Bild 14 a]

Ungesicherte Querungen lassen sich nun sicherer finden und eindeutiger von gesicherten Querungen unterscheiden: Ein Auffindestreifen verläuft quer über den Gehweg, der aber vor dem Richtungsfeld für eine kurze Strecke von 60 cm bis 90 cm unterbrochen wird. Bisher gab es ausschließlich bei Gehwegen von über 5 m Breite einen „Mini Auffindestreifen“ von 90 cm x 90 cm an der „Inneren Leitlinie“. Bei schmalen Gehwegen bleibt es allerdings weiterhin beim Richtungsfeld ohne Auffindestreifen.

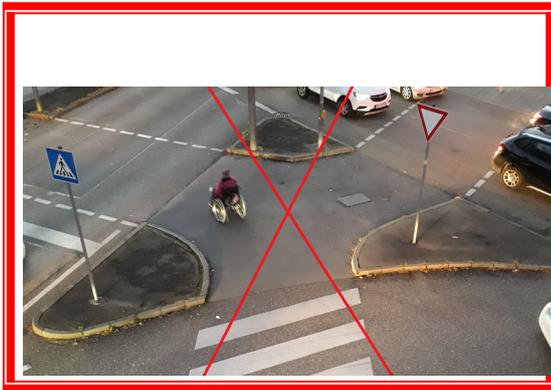
Abb. 5 a) An dieser Dreiecksinsel zeigt sich wieder einmal ein typisches, uraltes Missverständnis: Die Gestaltung ist zwar perfekt rollstuhlgerecht, aber nicht barrierefrei! Für blinde Menschen ist die Insel praktisch nicht zu bewältigen; für kleine Kinder und betagte Senioren ist sie nicht ungefährlich, da jene klare Begrenzung fehlt, die deutlich auf die Gefahr der Straße aufmerksam macht.

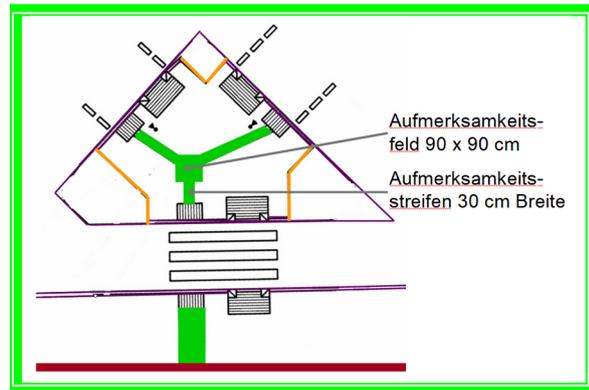
Abb. 5 b) Zeichnung einer Dreiecksinsel, wobei die Querungsstellen konsequent mit differenzierter Bordhöhe gestaltet sind [siehe DIN 32984:2020-12, Bild 16 b)]

Neu eingefügt wurde die Zeichnung einer Dreiecksinsel, deren Querungsstellen konsequent mit differenzierter Bordhöhe gestaltet wurden. Da hier auf engem Raum vielerlei darzustellen ist, musste ein etwas abgewandeltes Element neu eingeführt werden, nämlich Auffindestreifen in Noppenstruktur in der unüblichen Breite von nur 30 cm.

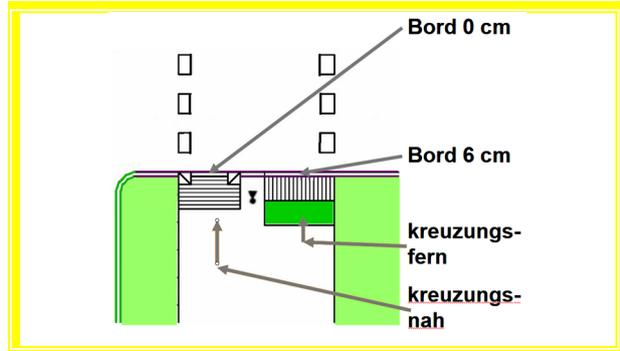
Abb. 6 a) Gesicherte Überquerungsstelle mit differenzierter Bordhöhe in der Realität einer Hauptverkehrsrichtung
Abb. 6 b) Gesicherte Überquerungsstelle mit differenzierter Bordhöhe in Hauptgehrichtung im Sinne der Normzeichnung (Ergänzung des Verfassers mit dunkelgrünen Linien)
[Siehe DIN 32984:2020-12, Bild 17 a)]

Dieser Aspekt fehlt in den Normzeichnungen. Er wurde in Abb. 6 b) mit grünen Linien ergänzt. Der Rahmen um die Normzeichnung wurde, da zukünftig Korrekturwunsch bei der Norm besteht, nicht grün sondern „nur“ gelb gezeichnet.

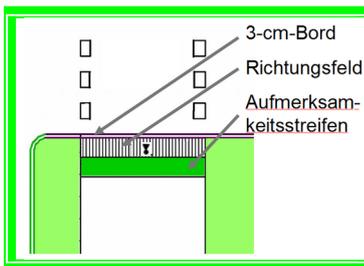
6 c

Abb. 6 c) Gesicherte Überquerungsstelle mit einheitlichem 3-cm-Bord an einer Fußgängerfurt [siehe DIN 32984:2020-12, Bild 17 b)]
Abb. 6 d) Ungesicherte Überquerungsstelle mit differenzierter Bordhöhe (Ergänzung des Verfassers mit grünen Linien) [siehe DIN 32984:2020-12, Bild 17 c)]
Abb. 6 e) Ungesicherte Überquerungsstelle mit einheitlichem 3-cm-Bord [siehe DIN 32984:2020-12, Bild 17 d)]

Bei Gehwegüberfahrten können blinde und sehbehinderte Menschen die Bodenindikatoren-Gestaltung einer gesicherten Querung erhalten, nämlich ein Noppenfeld direkt vor dem Richtungsfeld (s. Abb. 7 a; vgl. Abb. 6 c). Bei einer besonders breiten Gehwegüberfahrt ist ein Auffindestreifen und ein „Leitelement“ möglich (s. Abb. 7 b). Da es sich primär um einen Gehbereich handelt, wäre von der Logik her auch ein Leitstreifen aus Bodenindikatoren denkbar (s. Abb. 7 a). Dieser müsste aber so stabil gebaut sein, dass er auch vom Schwerverkehr überfahren werden könnte.

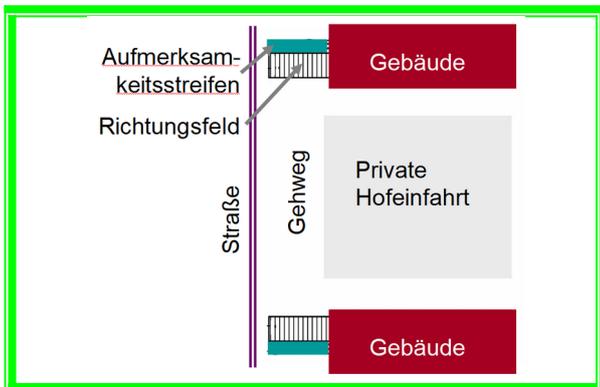
Abb. 7a: Überbreite Gehwegüberfahrt mit Bevorrechtigung der Fußgänger [siehe DIN 32984:2020-12, Bild 18 a)]

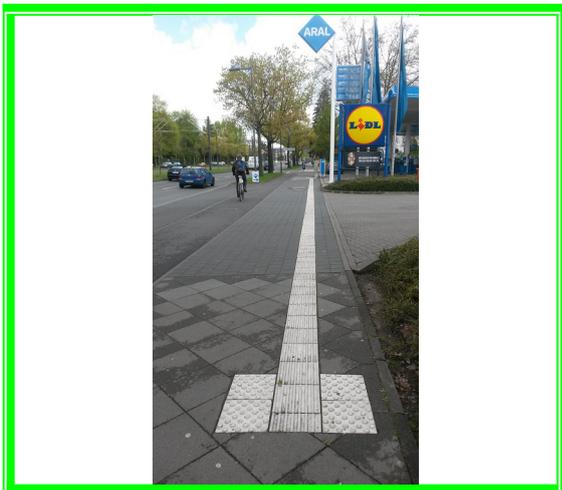
Abb. 7 b) Blinde Menschen hätten ohne die ergänzende Leiteinrichtung kaum eine Chance, diese überbreiten Einfahrten zu einem Supermarkt und zu einer Tankstelle zu bewältigen, wobei als weitere Schwierigkeit ein niveaugleicher Radweg den Gehweg begleitet.

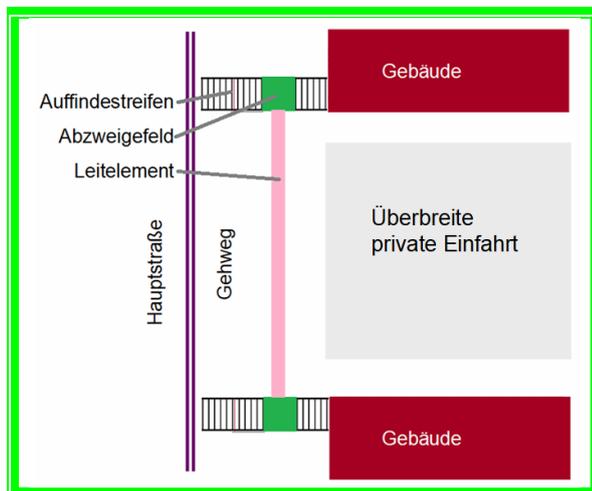
Abb. 7 c) Diese Problematik wurde nun in einer Normzeichnung aufgegriffen – ein Leitelement bei einer überbreiten Gehwegüberfahrt mit Bevorrechtigung der Fußgänger [siehe DIN 32984:2020-12, Bild 18 b)]

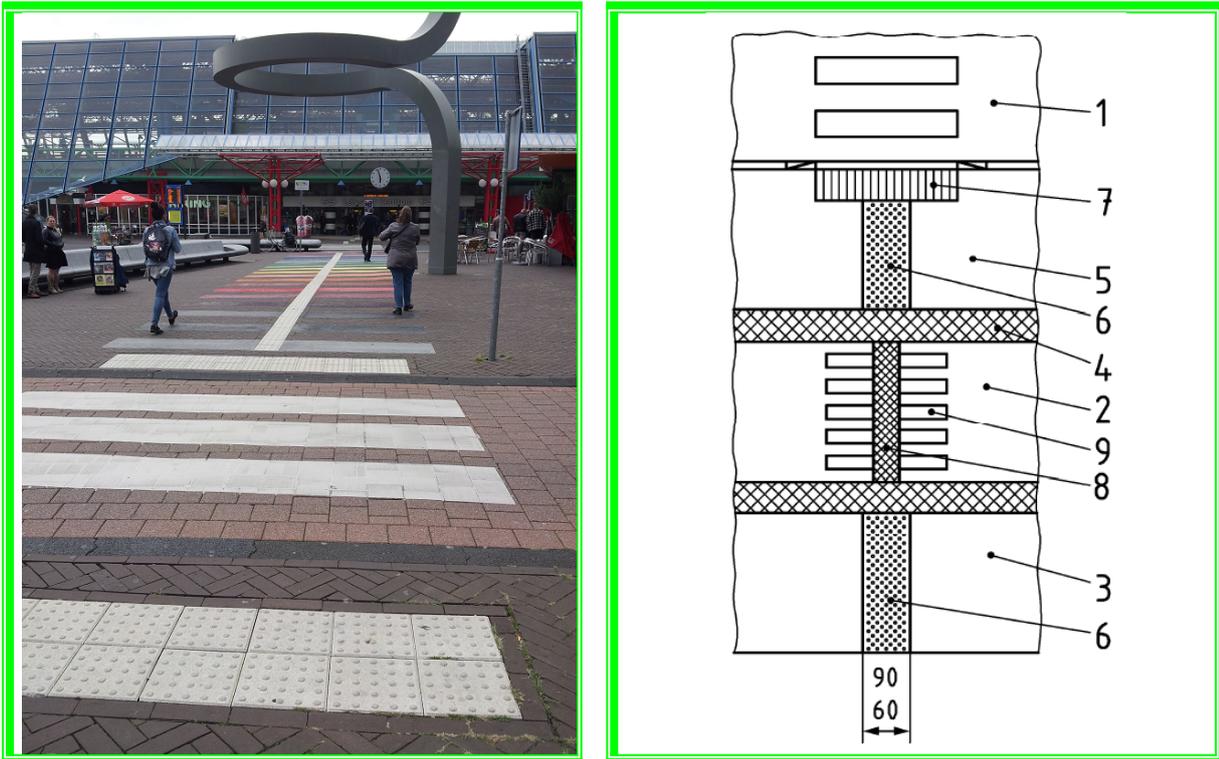
Abb. 8 a) In den Niederlanden üblich: Zebrastrifen über Radwege (Foto: Michael Müller, Darmstadt). Diese Maßnahme würde die Sicherheit nicht nur für blinde und sehbehinderte Menschen erhöhen und wäre in Deutschland rein rechtlich zulässig. Unbedingt wünschenswert wäre es, dass sie auch hier möglichst rasch Standard würde! [Siehe: Dietmar Böhringer, „Baut endlich BARRIEREFREIE Bushaltestellen, die dieses Prädikat auch verdienen!“; <https://nullbarriere.de/bushaltestellen-radverkehr.htm>; S. 23 bis 27]

Abb. 8 b) Gesicherte Querung über einen Radweg [E DIN 32984:2018-06, Bild 20 c)] Legende: „9 Fußgängerüberweg (nach StVO möglich)“

Im Normtext erwähnt wird die Verwaltungsvorschrift: "In der Regel sollen Fußgängerüberwege zur Schutz der Fußgänger auch über Radwege hinweg angelegt werden". Leider wurde der Fußgängerüberweg, der im Normentwurf eingezeichnet war (s. Abb. 8 b), für den Weißdruck der Norm entfernt. Er fehlt also in der aktuellen Normfassung!

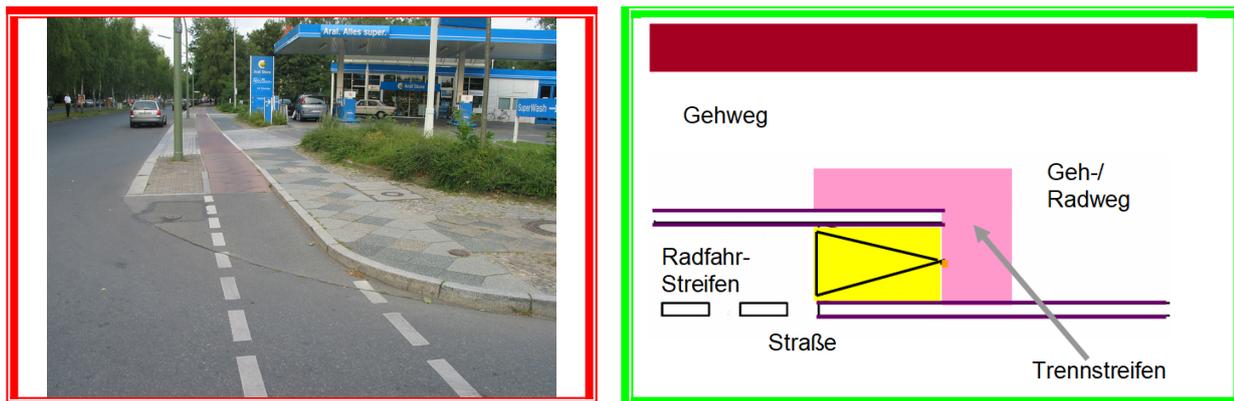
Abb. 9 a) Noch immer kommt es sehr oft vor, dass Radwege niveaugleich zu Gehwegen verlaufen, dass sich die Beläge der Fahrrad- und Fußgängerflächen taktil nicht unterscheiden und dass keine taktilen Trennstreifen diese Flächen für blinde Menschen unterscheidbar machen. Dann können „Fahrradrampen“, die vom Gehweg hinab auf das Straßenniveau führen, für blinde Menschen gefährlich werden. Für diese Fälle schlägt die Norm winkelförmige „Trennstreifen“ vor, die einerseits entlang der Rampe, andererseits quer über den Radweg am Beginn der Rampe verlegt sind. Diese Strukturen müssen taktil erkennbar, dürfen jedoch keine Bodenindikatoren sein.

Abb. 9 b) Absicherung einer Radweg-Überleitungsstelle vom Geh-/Radweg auf die Straße [siehe DIN 32984:2020-12, Bild 20]

Neu in Text und Bild ist die Absicherung blinder und sehbehinderter Menschen an jenen Stellen, wo der Radverkehr z. B. von einem gemeinsamen Geh- und Radweg auf die Fahrbahn übergeleitet wird. Mit dieser Gestaltung soll verhindert werden, dass ein blinder Mensch versehentlich über die „Fahrradrampe“ auf die Fahrbahn gerät.

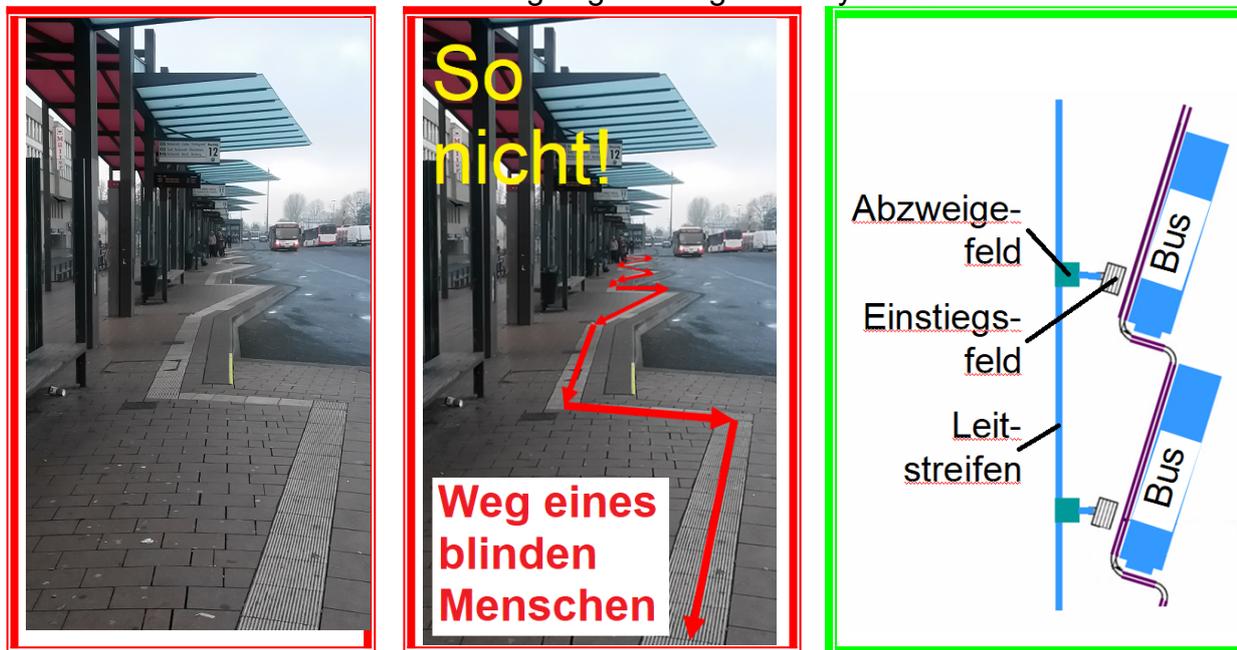
Abb. 10 a) So sind heute viele Busbahnhöfe gebaut.

Abb. 10 b) Es erstaunt, dass man glaubte, blinden Menschen eine derartige Zickzack-Odyssee zumuten zu können!

Abb. 10 c) Die Norm fordert ein geradliniges Leitsystem an einem Busbahnhof mit Sägezahn-Anordnung [siehe DIN 32984:2020-12, Bild 27 b)]

Die häufig gebaute Sägezahn-Anordnung ist in einer neuen Zeichnung dargestellt. Blinde Menschen erhalten hier ein vernünftiges geradliniges Leitsystem.

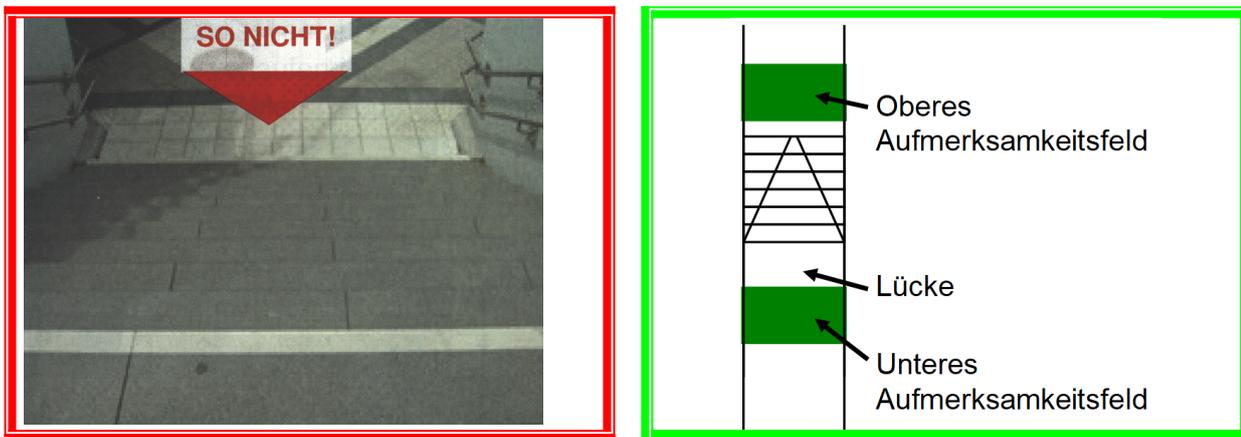
Abb. 11 a) Häufig zu beobachten: Gleiche Farben von Stufenmarkierung und unterem Aufmerksamkeitsfeld lassen die beiden Flächen optisch miteinander verwachsen und die unterste Stufe verkürzt erscheinen. Dies verunsichert und provoziert Sturzgefahr! (Foto: Wendelin Mühr, Handbuch „Im Detail“, Fulda 2015, S. 37, Bild 59)

Abb. 11 b) Die neu eingeführte Lücke zwischen unterster Stufe und unterem Aufmerksamkeitsfeld soll die optische Irritation verhindern. [siehe DIN 32984:2020-12, Bild 33]

Bei der ersten Normversion von 2000 galt für das Aufmerksamkeitsfeld unten vor der Treppe noch eine klare Mussbestimmung. Bei der zweiten Version wurde dies auf „sollte“ verringert und nun bei der dritten Version nochmals auf „kann“ abgeschwächt. Dieses „kann“ gilt jedoch nicht grundsätzlich: Führt ein Leitsystem auf eine Treppe, so ist auch unten ein Aufmerksamkeitsfeld erforderlich. Dieses muss nun aber 60 cm von der Setzstufe abgerückt werden. Optische Irritationen (siehe Abb. 11 a) sollen mit dieser Lücke verhindert werden.

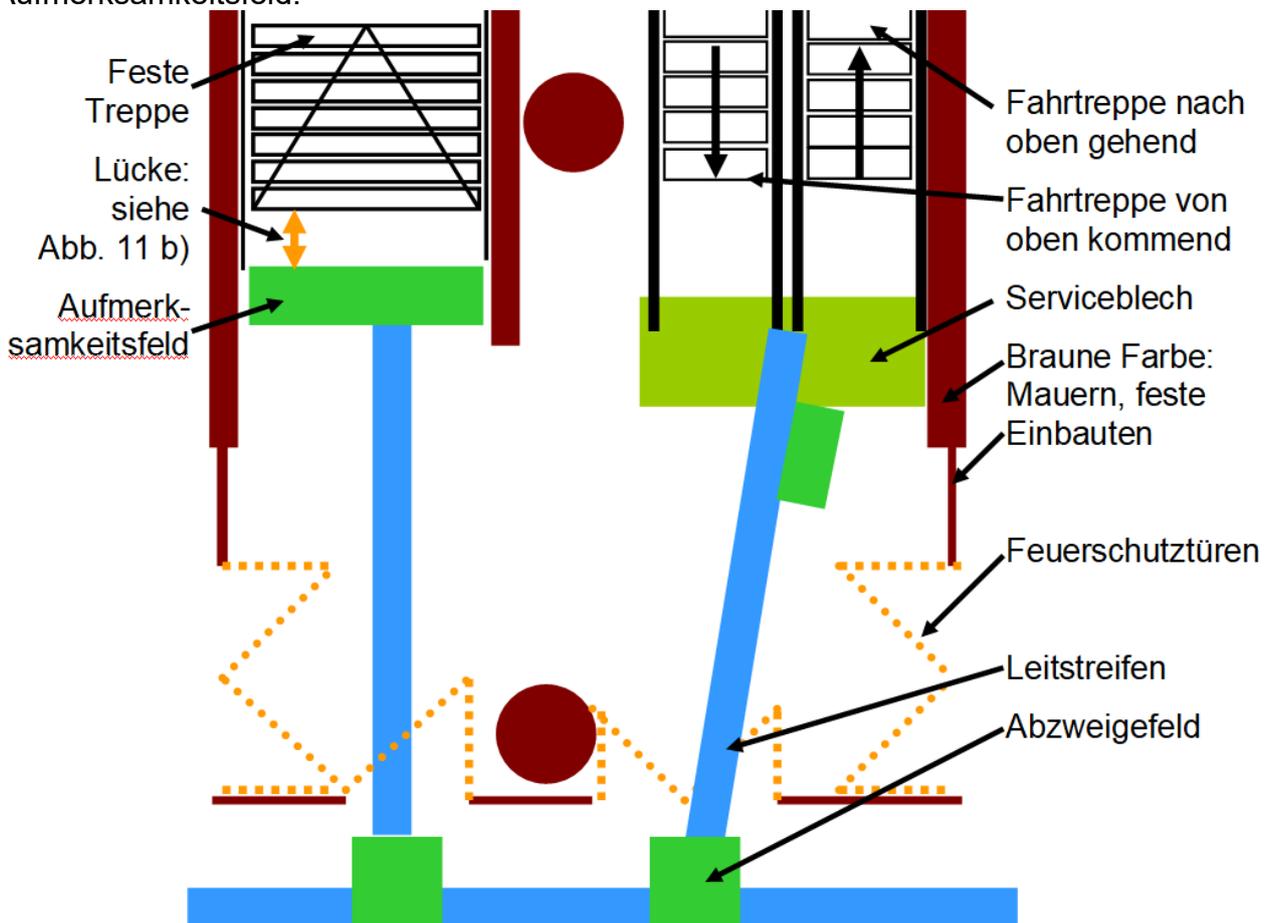
Abb. 12 a): So wäre es normgerecht: Ein Leitstreifen führt zu den Handläufen der beiden Fahrtreppen; die Lücke vor der festen Treppe wird beachtet.

Die folgende Skizze zeigt die normgerechte Gestaltung des Leitsystems in einer S-Bahn-Station. Die Fahrtreppen begleiten hier nicht wie üblich beidseitig die feste Treppe, sondern liegen deutlich getrennt von dieser nebeneinander. Feuerschutztüren verhindern einen genau parallel geführten Verlauf des Leitstreifens hin zu den Fahrtreppen. Aufgrund der „Kann-Bestimmung“ könnte auf das schmale Abzweigefeld, das neben dem Leitstreifen und vor dem Serviceblech eingezeichnet ist, verzichtet werden. Beachtet

werden sollte aber die neu eingeführte Lücke zwischen unterster Stufe und Aufmerksamkeitsfeld.

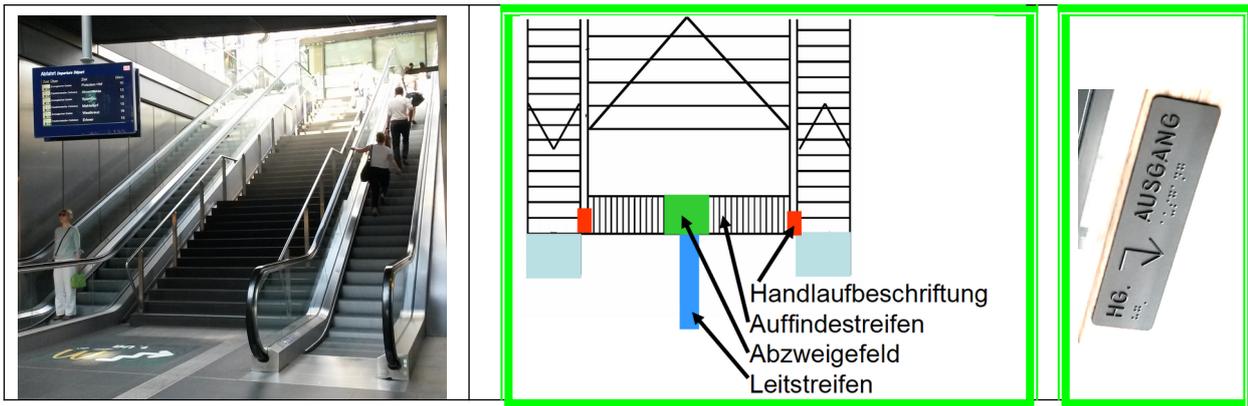
Abb. 12 b) Treppenanlage, bei der die feste Treppe deutlich hinter den danebenliegenden Fahrtreppen beginnt.
Abb. 12 c) Leitsystem an einer größeren Treppenanlage unten. Das Leitsystem führt über einen Auffindestreifen direkt zum Handlaufschild [siehe DIN 32984:2020-12, Bild 35]
Abb. 12 d) Handlaufschild mit taktiler Wegeinformation (taktile Profil- und Brailleschrift sowie Richtungspfeil)

Eine besondere Situation ergibt sich, wenn (wie üblich) eine feste Treppe und die beiden Fahrtreppen nebeneinander liegen, aber die feste Treppe unten deutlich hinter der Fahrtreppe beginnt (s. Abb. 12a). Dann sollte der Handlauf der festen Treppe bis an den Beginn der Fahrtreppe herangeführt werden. Dort sollten die Handlaufschilder (s. Abb. 12 c) angebracht werden und ein Auffindestreifen sollte darauf hin führen (s. Abb. 12 b).

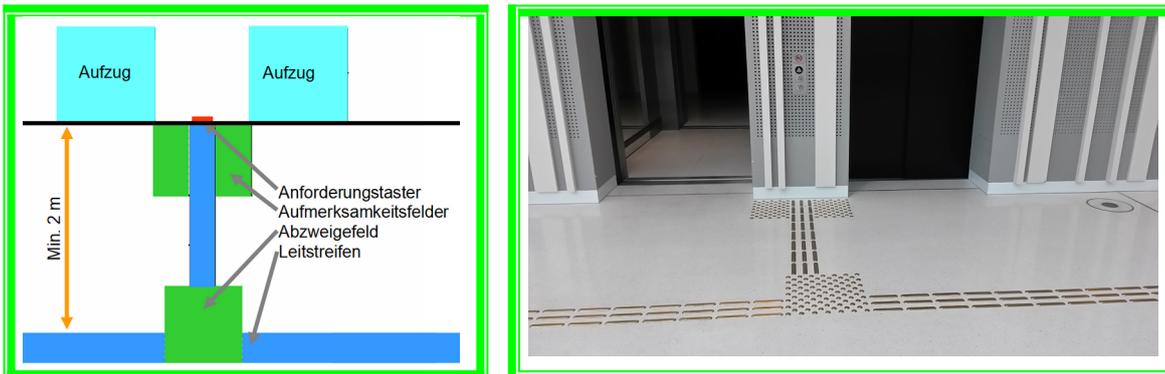
Abb. 13 a) Neu: Zwischen einer Aufzugstür und einem davor vorbeigehenden Leitstreifen muss ein Abstand von mindestens 2 m eingehalten werden [DIN 32984:2020-12, Bild 36 a)]
Abb. 13 b) Perfekt gestaltete Hinführung zu einem Doppelaufzug

Neu eingeführt wurde, dass ein vor der Aufzugstür vorbeiführender Leitstreifen einen Abstand von mindestens 2 m einhalten muss.

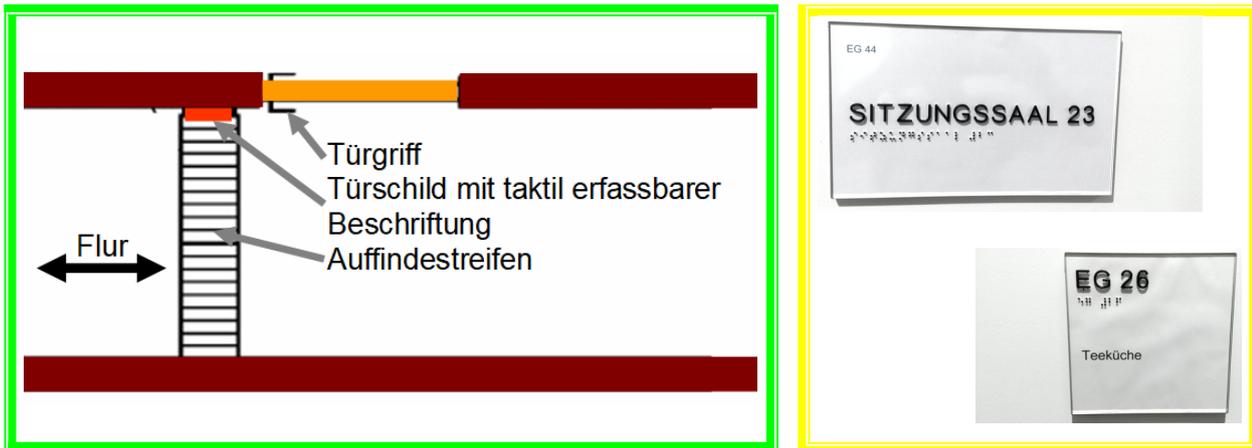
Abb. 14 a) Auffindestreifen, die zur Tür eines wichtigen Raumes führen, leiten zum Türschild (und nicht mehr – wie bisher - zum Türgriff)
[siehe DIN 32984:2020-12, Bild 39 a)

14Abb. 14 b) Diese Schilder müssen blinden- und sehbehindertengerecht gestaltet sein: Die wesentlichen Informationen (Raumfunktion oder zumindest Zimmernummer) müssen mit Brailleschrift sowie gut sichtbarer taktiler Profilschrift beschriftet sein. Dies ist hier der Fall. Der Rahmen um die beiden Fotos ist jedoch „nur“ gelb und nicht grün, weil sich die durchsichtigen Plexiglasschilder als Ganzes von der Wand visuell nicht abheben. Für einen Menschen mit schlechtem Sehvermögen ist es daher schwierig sie zu entdecken. Derartige Schilder sollten entweder ganzflächig einen Kontrast von mindestens $K = 0,4$ zur Wandfläche bilden oder einen deutlichen breiten Kontrastrand aufweisen.
[DIN 18040-1/ 4.5.4; DIN 32986 / 5.4; DIN 32975 / 4.4.4]

Auffindestreifen zu Räumen in Gebäuden sollen nicht mehr wie bisher zur Türklinke geführt werden, sondern zum Türschild, das sich üblicherweise seitlich oberhalb der Türklinke befindet. Dieses muss barrierefrei gestaltet sein: Es muss sich mit deutlichem optischen Kontrast von der Wand abheben (DIN 32975, 4.4.4; DIN 18040-1, 4.4.2); die optische Schrift muss sehr gut lesbar sein (DIN 32975, 4.4.3) und die wichtigsten Aspekte (z. B. Zimmernummer oder Raumbezeichnung) müssen in Braille- und Profischrift ertastet werden können. (DIN 32986; 5.4.2; DIN 18040-1, 4.4.4)
