Bordsteine – Sicherheitsaspekt oder Ärger?

Abstract – Deutsch

Seit einigen Jahrzehnten ist die Tendenz zu beobachten, die Höhe von Bordsteinen am Straßenrand und an Fußgängerquerungsstellen zu reduzieren oder sogar Straße und Gehweg niveaugleich zu gestalten. U. a. anhand von Untersuchungen wird nachgewiesen, dass dies für bestimmte Bevölkerungsgruppen zu schwerwiegenden Sicherheitseinbußen führt.

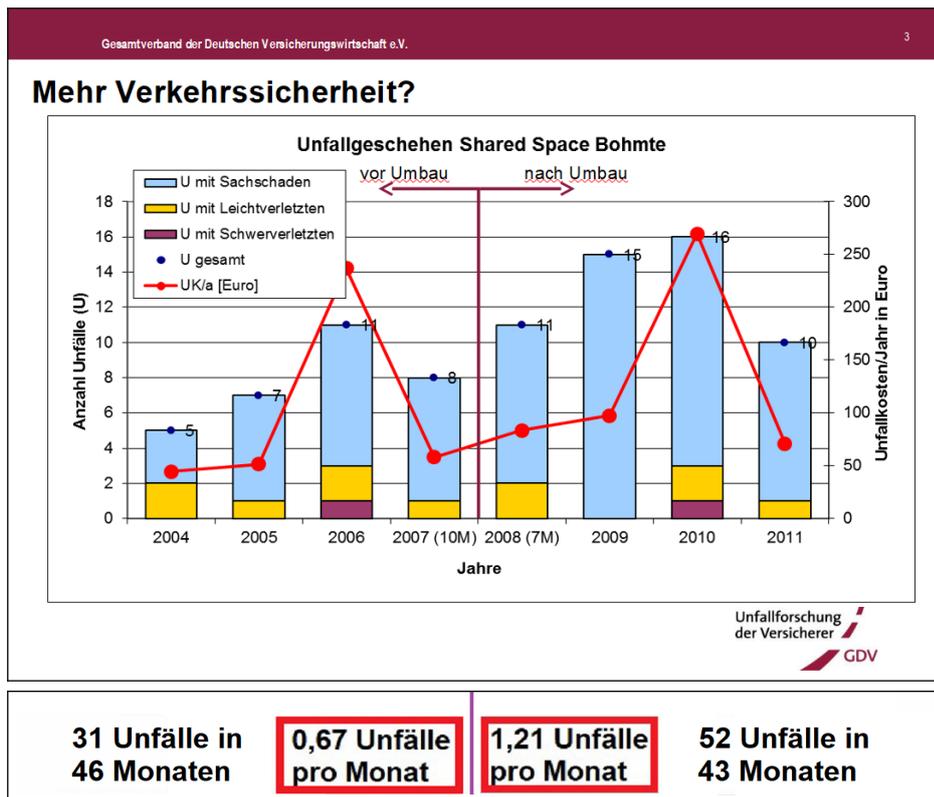
Abb. 1: Grafik, die die Unfälle von Bohmte auflistet – in den vier Jahren vor dem Umbau zum „Shared Space“ und in den vier Jahren danach. Zwar sank die Anzahl der Unfälle mit Verletzten minimal von 1,8 auf 1,7 pro Jahr. Die Gesamtzahl der Unfälle verdoppelte sich aber nahezu von 8 auf 14,5 Unfälle pro Jahr. [Ortlepp]

Der „Gesamtverband der deutschen Versicherungswirtschaft GDV“ konnte dann in einer Langzeitstudie jene Mondermann-Behauptung überprüfen: Wird hier „die tatsächliche Sicherheit erhöht“?

„...und dann haben wir Shared Space gemacht und die Unfälle waren weg“, referierte Willem Foorthuis aus Groningen 2008 bei einer Fachtagung in Osnabrück [Mischverkehrsflächen]. Die Langzeituntersuchung in Bohmte der Jahre 2004 bis 2011 zeigt jedoch ein anderes Bild. Die Behauptung, mit der Einebnung von Geh- und Fahrflächen würden die Unfälle verschwinden, ließ sich mit dieser anspruchsvollen Untersuchung nicht belegen. Das Gegenteil zeigte sich: Die Anzahl der Unfälle mit Verletzten blieb ungefähr konstant; die Anzahl der Unfälle insgesamt verdoppelte sich aber nahezu.

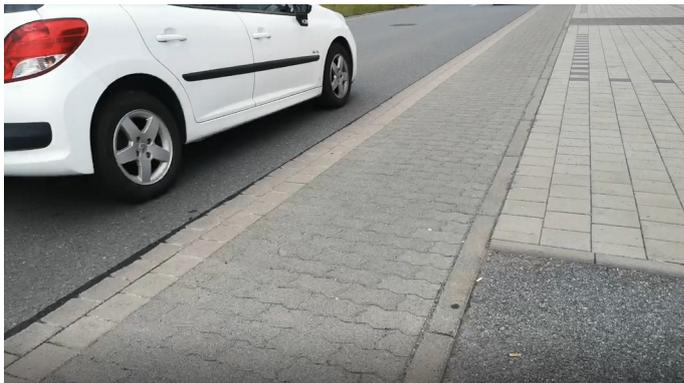
Abb. 2: Gehwege ohne deutlich erhabenen Bordstein machen Fußgängern Angst und gefährden sie!

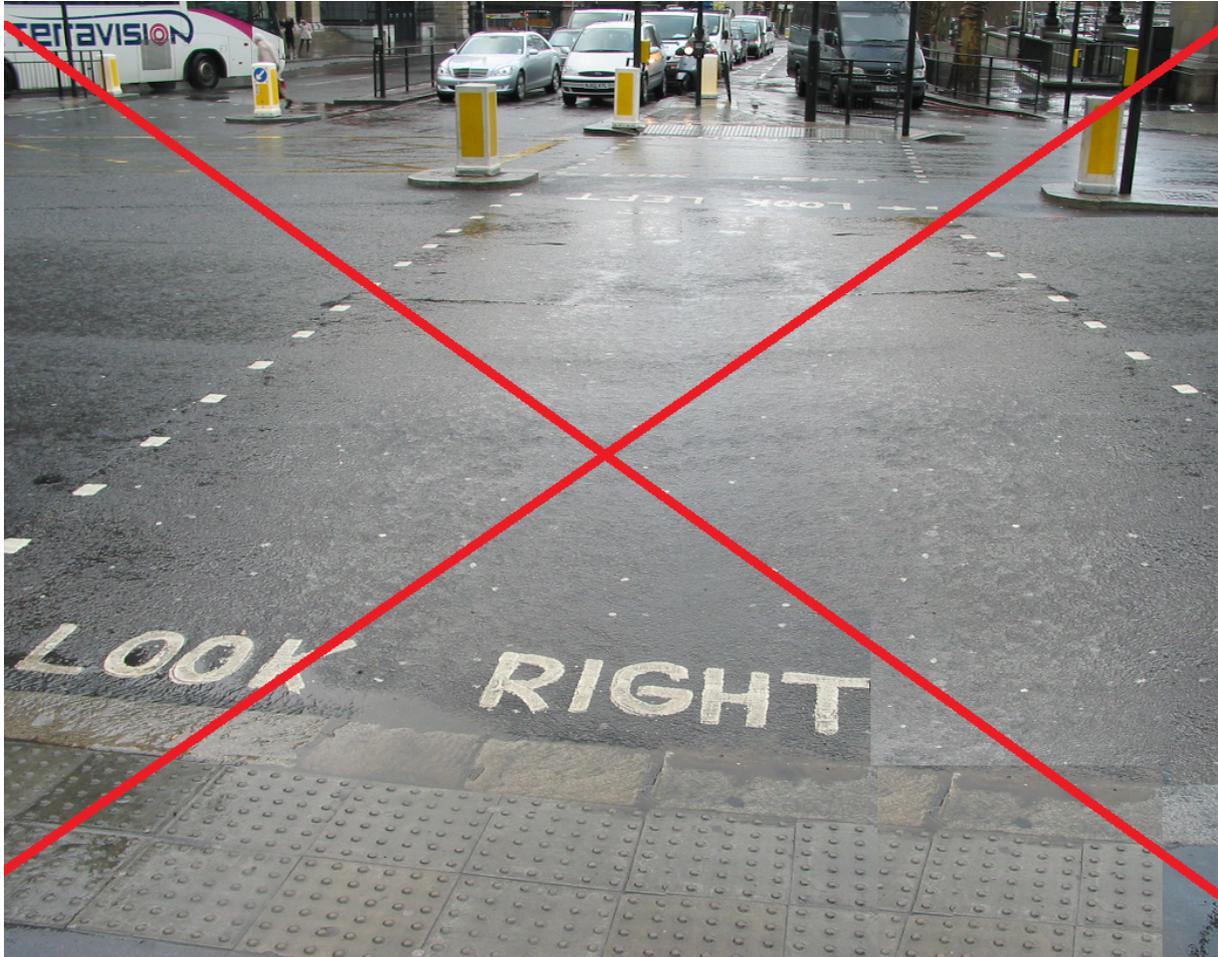
Abb. 3 - Negativbeispiel: Englische Fußgängerfurt, niveaugleich zwischen Geh- und Straßenfläche und ohne ertastbare Mittelsinsel – selbständig von blinden Menschen kaum oder nicht zu bewältigen

werden. Auch eine soeben neu erschienene Europannorm schlägt genau das vor. [DIN EN 17210; Kap. 7.3.2, Bilder 35 bis 37] Das ist einerseits bequem für alle Fußgänger und ist auch für Rollstuhl- und Rollatornutzer angenehm. Aber liefert eine derartige Gestaltung Sicherheit für alle Bevölkerungsgruppen?

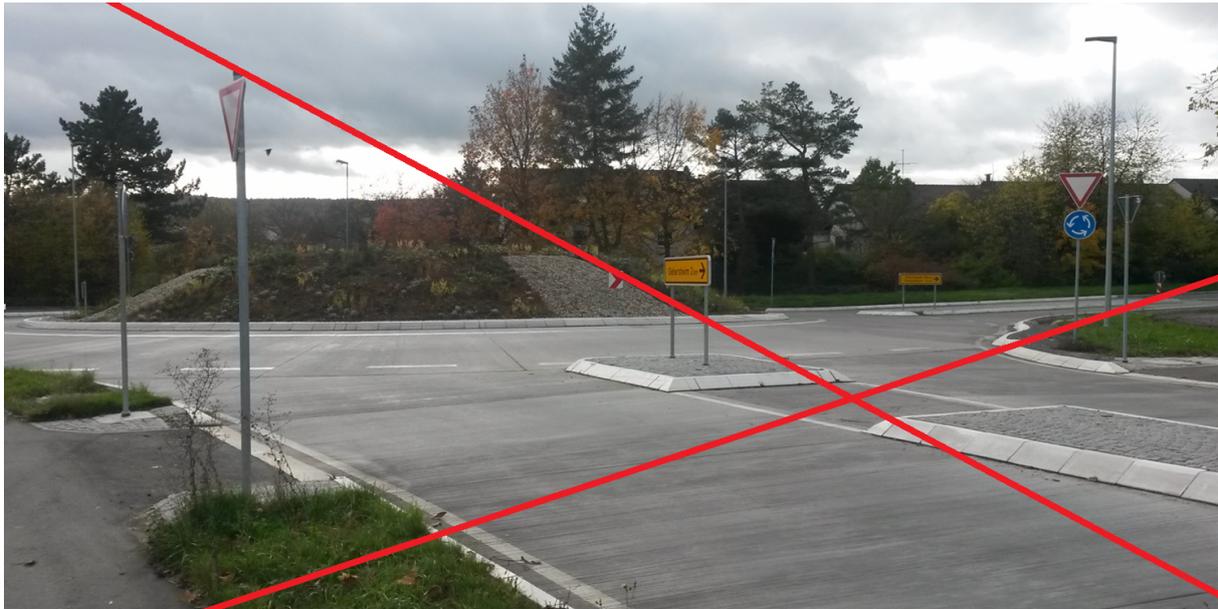
Abb. 4 - Negativbeispiel: Fußgängerquerung eines deutschen Kreisverkehrs mit niveaugleichen Geh- und Fahrflächen – ohne die geringsten taktilen Hinweise für blinde Menschen

Trotzdem wird auch in Deutschland immer wieder der Vorschlag gemacht, Fußgängerüberquerungen in ganzer Breite auf Straßenniveau abzusinken – und dieser Vorschlag wird auch gelegentlich realisiert – mit oder ohne Bodenindikatoren.

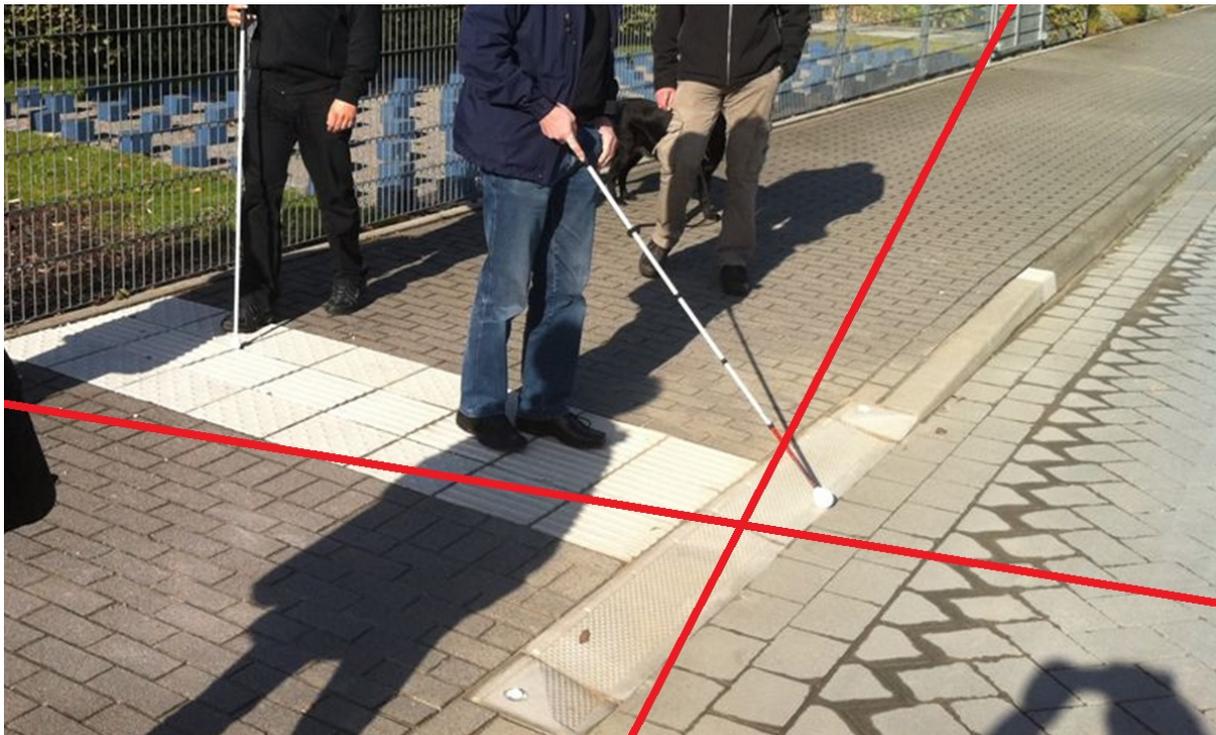
Abb. 5 - Negativbeispiel: Noch immer beworben und empfohlen trotz rigoroser Ablehnung seitens blinder Menschen: „Kombiquering“, bei der blinde Menschen per Leitsystem in eine Nullabsenkung hineingeführt werden

Noch immer wird für den „Kasseler Rollbord“ (bzw. neu: „EASYCROSS“) geworben. Es handelt sich um ein „berollbares Bordsystem mit einer taktil wahrnehmbaren Oberflächenstruktur als stufenloser Übergang zwischen Gehweg und Fahrbahn im Bereich von Fußgängerquerungsanlagen“. Dies stelle „eine sichere und funktionsgerechte Lösung für alle nicht motorisierten Verkehrsteilnehmer dar“, wird behauptet [König S 91]. Es handle sich um einen „Rollbord mit gesicherter Nullabsenkung für blinde und sehbehinderte Menschen“, ist im Internet zu lesen [EASYCROSS - 2022]. Diese Aussagen erschrecken, denn in mehreren ausführlichen Testbegehungen wurde festgestellt, dass die behauptete Sicherheit für blinde Menschen nicht gegeben ist:

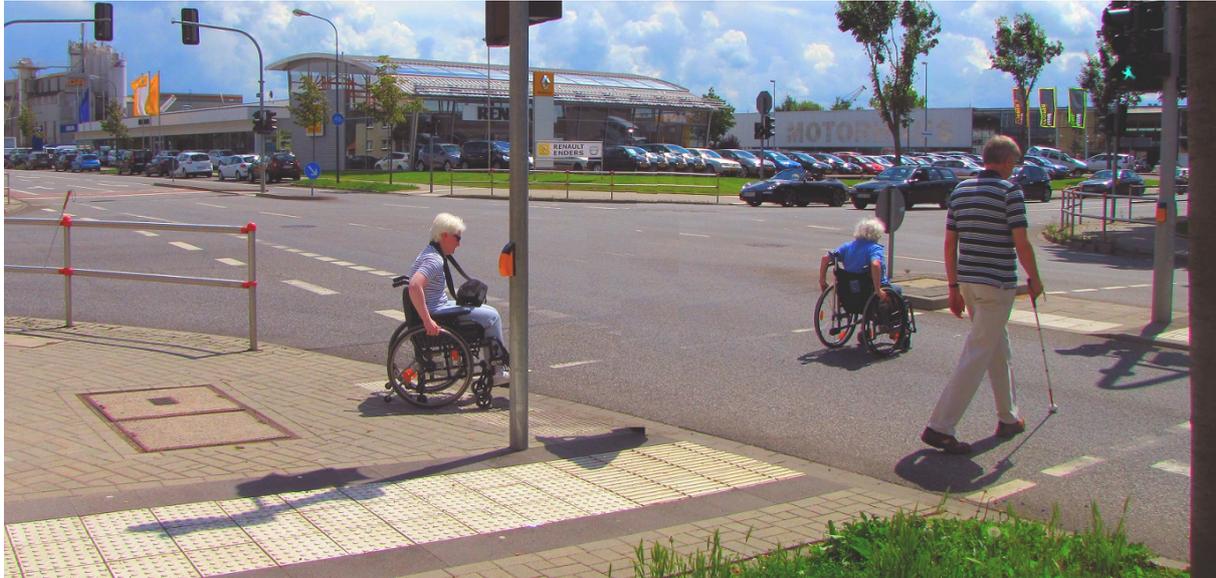
Abb. 6:
Die Funktion der „Getrennten Querung“: Kantenlos für Rollstuhl- und Rollatornutzer,
hoher Bordstein als „Tastkante“ für blinde Menschen

In Deutschland wurde dann in einem längeren Prozess mit Exkursionen und Tests sowie einer aufwändig gebauten Teststrecke eine Lösung entwickelt, die beiden Personengruppen entgegen kommt: Die „Überquerungsstelle mit differenzierter Bordhöhe“ oder „Getrennte Überquerungsstelle“, ursprünglich auch „Doppelquerungsstelle“ genannt. [DIN 18040-3, Kap. 5.3.2.1; DIN 32984; 2020, Kap. 5.3.2.2; HBVA 3.3.4.2; Böhringer 2005; 2006; 2007, S. 10 ff.] Hier ist eine spezielle schmale Rollstuhl- und Rollatorquerungsstelle integriert, die kantenlos auf Straßenniveau abgesenkt ist („Nullabsenkung“) sowie eine spezielle schmale Blindenquerungsstelle mit 6 cm hohem Bordstein. Auf diese führt ein (in der Regel 90 cm breiter) genoppter „Auffindestreifen“ hin. Vor der Bordsteinkante geht er in das „Richtungsfeld“ über, dessen Rippen exakt in Überquerungsrichtung weisen. Vor der „Rollstuhlquerungsstelle“ signalisiert ein 60 bis 90 cm tiefes „Sperrfeld“ mit Rippen parallel zur Bordsteinkante blinden Menschen: Achtung – hier die Straße nicht überqueren!

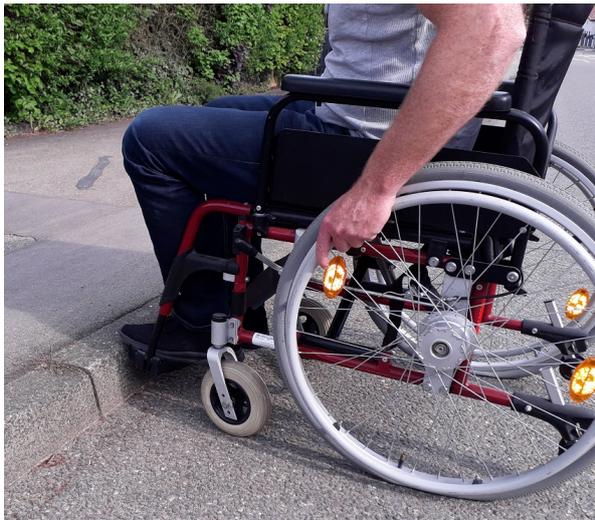
Abb. 7.

Als in den 80er Jahren der Begriff „behindertengerecht“ durch den Begriff „barrierefrei“ ersetzt wurde, spielte der Aspekt Bordstein eine dominierende Rolle. Fotos von Rollstühlen vor hohen Bordsteinen tauchten regelmäßig in Medien auf. Dass der Bordstein eine Barriere darstellt, die schwer oder nicht zu überwinden ist, prägte sich im Bewusstsein der Bevölkerung ein. Eine an bestimmten Stellen geforderte Bordhöhe von 3 cm wurde oft auf 2 cm, auf 1 cm oder auf 0 cm reduziert – durchaus mit der Begründung, man habe die Barrierefreiheit noch etwas verbessert. Wenn man Menschen mit Rollstuhl beobachtet, ist leicht zu erkennen, welche Hürde ein Bordstein für sie darstellt: Ab einer bestimmten Höhe macht er eine Bewältigung unmöglich und unterhalb dieser kritischen Höhe strengt er an oder verursacht Schmerzen beim „Darüberhoppeln“.

Dass ein hoher Bordstein eine „Barriere“ ist, lässt sich gut verständlich fotografieren. Dass dagegen ein *fehlender* Bordstein eine „Barriere“ sein soll, lässt sich bildlich nicht darstellen, ist schwierig zu verstehen und noch schwerer zu vermitteln.
