# Breite Nullabsenkungen – eine Gefahr für blinde Menschen?

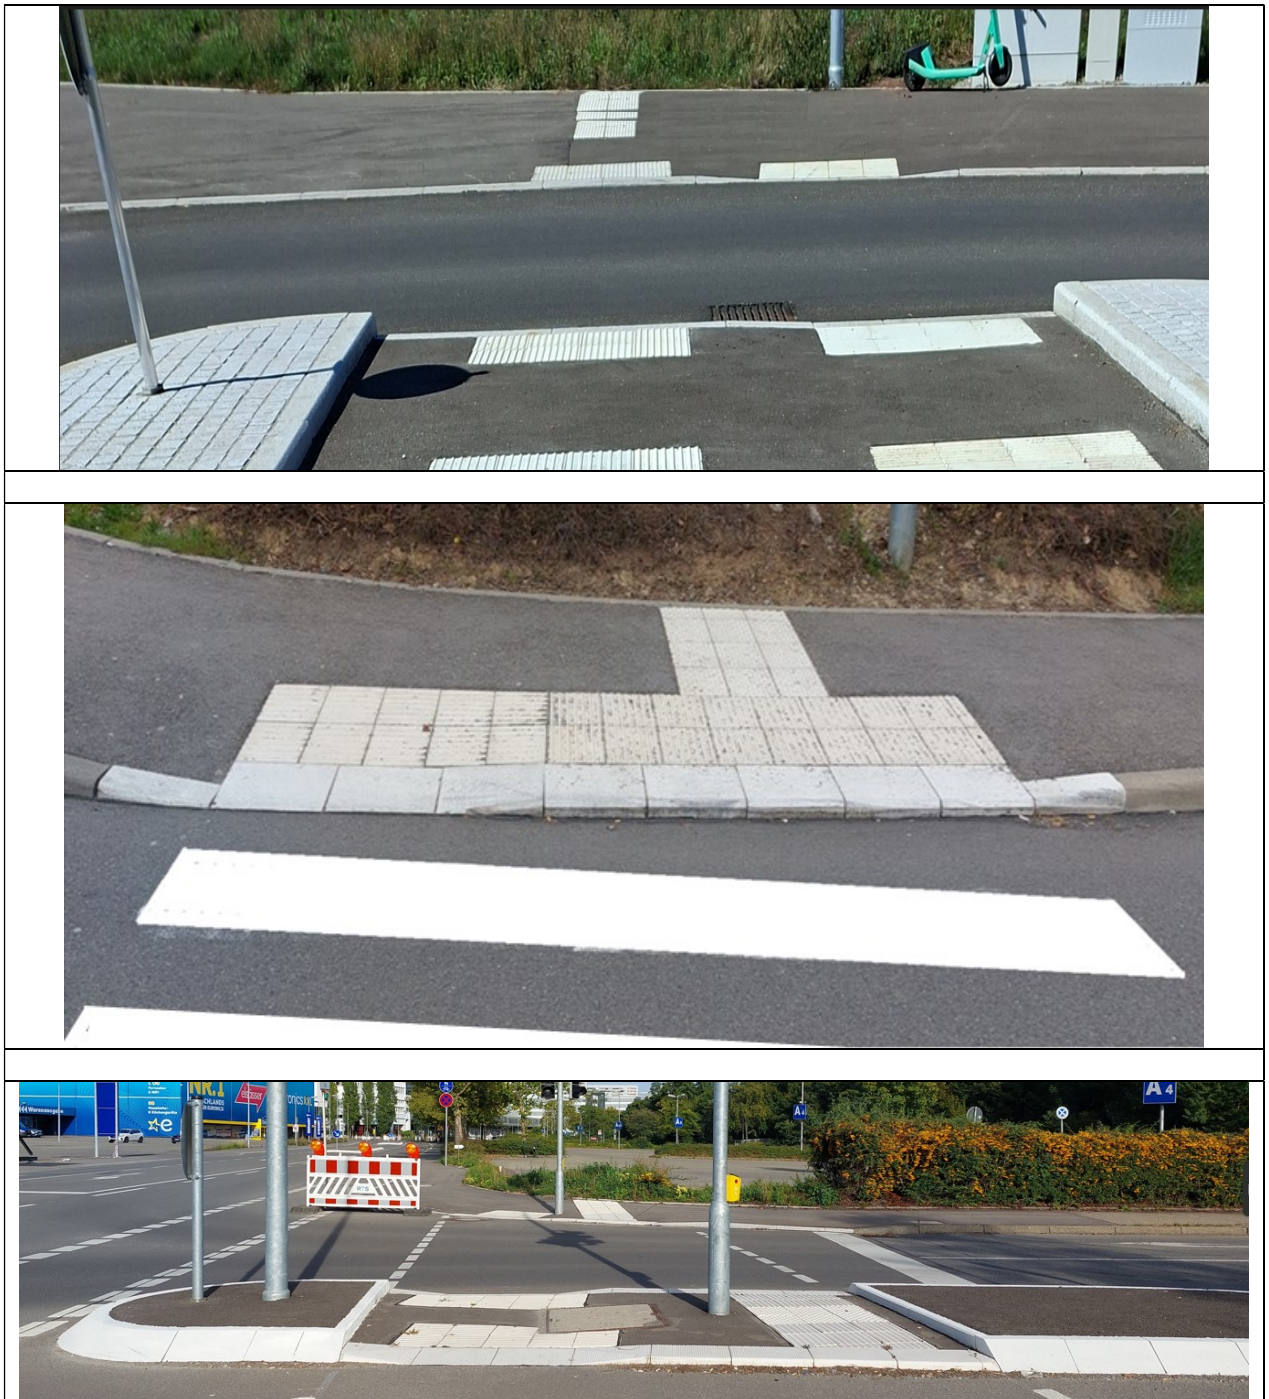
Abb. 3:

„Getrennte Überquerungsstellen mit differenzierter Bordhöhe“; Breite der Nullabsenkung 1 m (Fotos):

a) Ungesicherte Überquerungsstelle ohne Lichtsignalanlage, ohne Zebrastreifen. Der „Auffindestreifen“ ist daher unterbrochen. (Foto: Günter Gauglitz)

b) Gesicherte Überquerungsstelle mit Zebrastreifen (FGÜ).

c) Gesicherte Überquerungsstelle als Fußgängerfurt (mit Lichtsignalanlage). Bei b) und c) führt der „Auffindestreifen“ ohne Unterbrechung von der Gehwegkante zum „Richtungsfeld“.

- Blinde Menschen bekommen einen „Auffindestreifen“, der sie von der „inneren Leitlinie“ (an der sie sich üblicherweise entlang bewegen) bis zum „Richtungsfeld“ führt. Dieses gibt exakt jene Richtung an, in der sie die Straße queren müssen. Besonders bei schrägen Querungen ist dies von großer Bedeutung. Dieses neu eingeführte Feld erfordert allerdings eine spezielle Stocktechnik, die blinde Menschen lernen müssen, um es nutzen zu können. Ganz wichtig: Die Bordhöhe beträgt 6 cm. So kann der blinde Mensch eindeutig wahrnehmen, wo der Gehweg endet und die Straße beginnt. Bei einer „ungesicherten Querungsstelle“ (Abb. 3 a) wird der Auffindestreifen unterbrochen, damit sie von einer „gesicherten Querungsstelle“ (Abb. 3 b und 3 c) unterschieden werden kann,

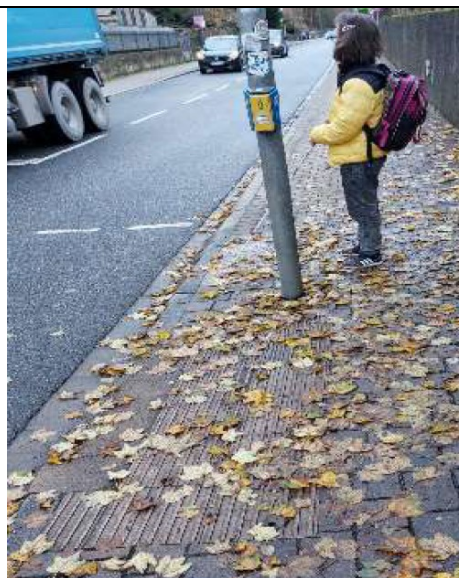
Abb. 4 a

Fußgängerquerungsstelle in Marburg zur Zeit des Jahresendes. Herbstlaub (4 a) und Streusplitt (4 b) haben zur Folge, dass das Sperrfeld über lange Zeit mit dem Blindenstock schlecht, u. U. sogar nicht mehr ertastet werden kann.

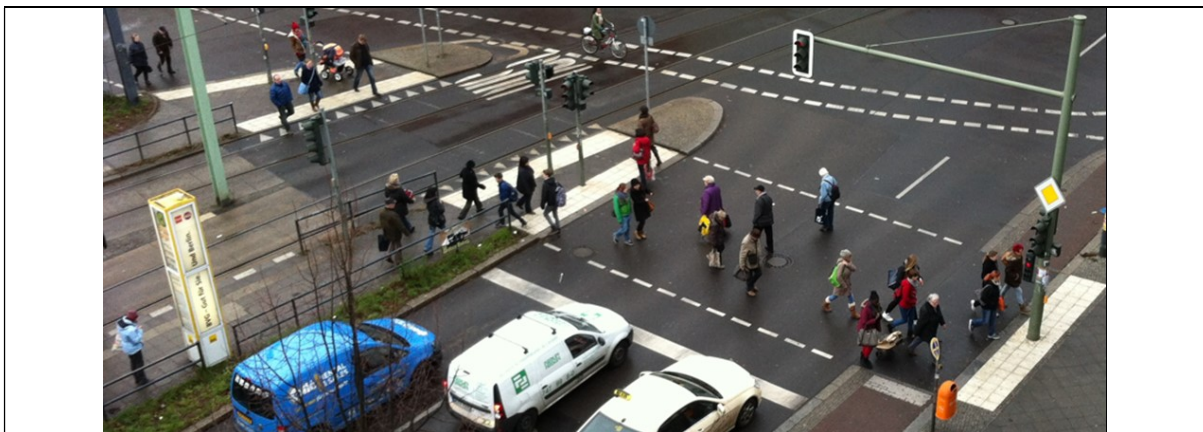
Abb. 5: Die Kreuzung vor dem Rathaus-Center in Berlin-Pankow hat ein starkes Fußgängerverkehrsaufkommen

Diese Behauptung wurde überprüft. Während einer Stunde der morgendlichen „Einkaufs-Rushhour“ wurde der Fußgängerverkehr über die Querungsstelle mit 142 Photos dokumentiert und sorgfältig ausgezählt. Ergebnis: Unter den 608 querenden Personen waren drei Menschen im Rollstuhl und drei Menschen mit

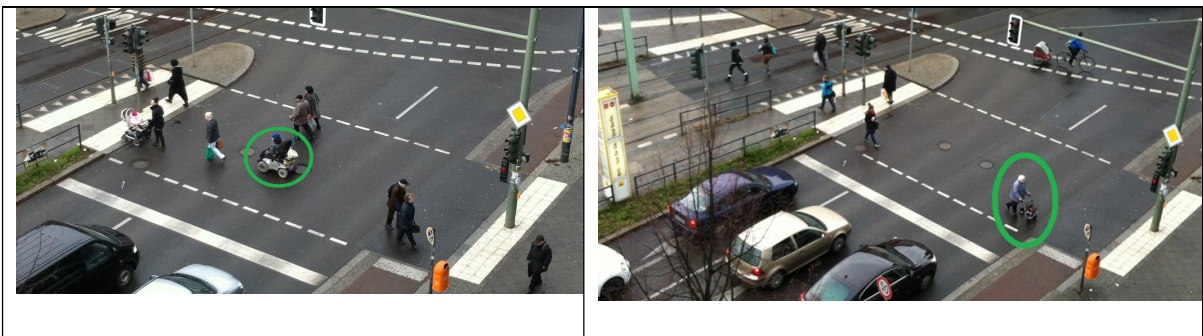
Abb. 6: Im Durchschnitt querte nach jeweils ca. sieben Ampelphasen entweder ein Mensch im Rollstuhl (6 a) oder ein Mensch mit Rollator (6 b).

Rollator, die sich auf 44 Ampelphasen verteilen. Im Durchschnitt querte also nach jeweils ca. sieben Ampelphasen entweder ein Mensch im Rollstuhl oder ein Mensch mit Rollator.<sup>22</sup> Hier wäre mit Sicherheit kein „Stau“ vor einer nur 1 m breiten Nullabsenkung zu erwarten!

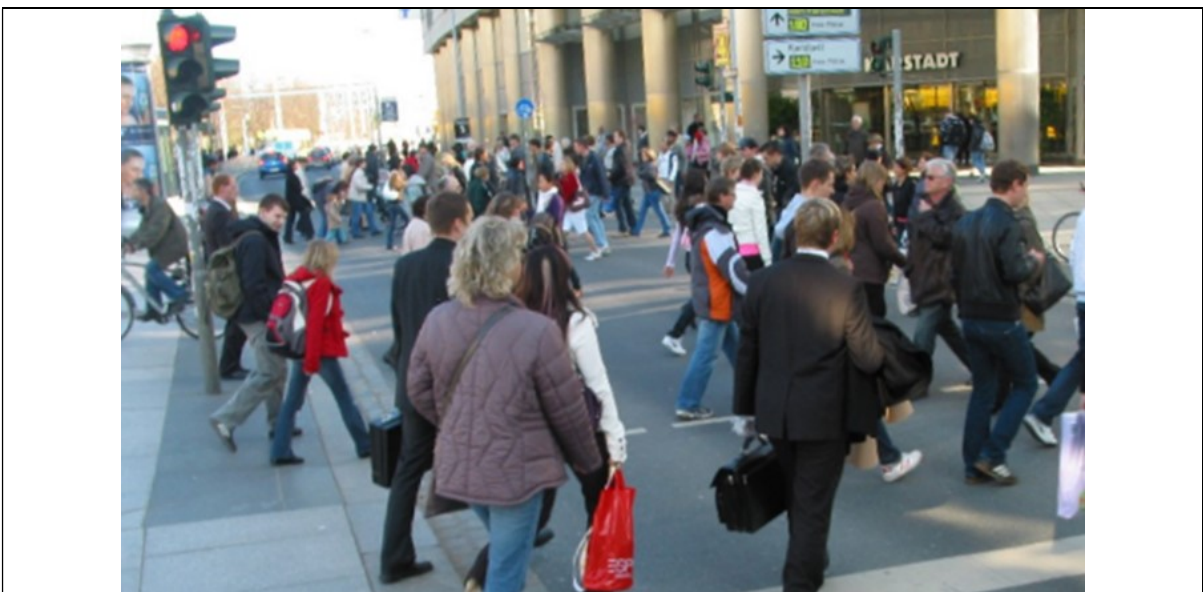
Abb. 7: Mächtige Fußgängerströme der Dresdener Prager Straße kreuzen die Waisenhausstraße.

Ähnliche Relationen ergaben sich an der vermutlich breitesten Querungsstelle Dresdens mit Massen von Fußgängern (siehe Abb. 7):

Während der ca. 90 beobachteten Ampelphasen konnten 15 Menschen im Rollstuhl oder mit Rollator registriert werden. Im Durchschnitt querte also nach jeweils ca. sechs Ampelphasen entweder ein Mensch im Rollstuhl oder mit Rollator. 10 dieser Personen konnten interviewt werden. Acht Befragte meinten, die an dieser Querungsstelle vorhandene 3-cm-Kante Kante störe nicht; zwei davon fanden sogar, die zur Diskussion gestellte Rampe sei überflüssig – wörtlich: „Ich würde keinen Meter Umweg in Kauf nehmen!“. Nur zwei beklagten sich, sogar recht heftig, über die vorhandenen Kanten.

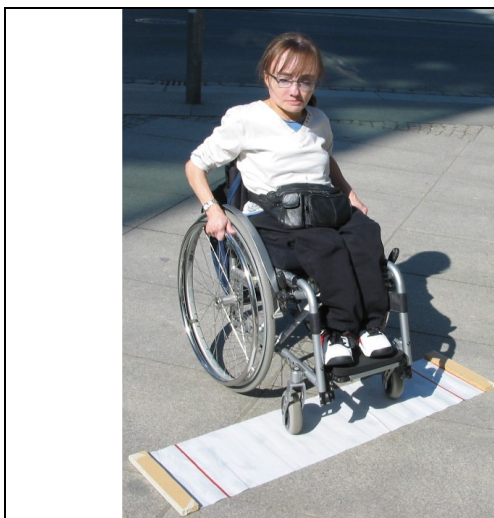
Abb. 9

Auf der Musterfläche ist eine Nullabsenkungs-Breite von 90 cm mit roten Streifen markiert. Eine Dame im Rollstuhl steht auf dieser Musterfläche und demonstriert, dass diese Breite als Nullabsenkung ausreicht.

Vor die Menschen im Rollstuhl oder mit Rollator wurde eine Musterfläche für eine Nullabsenkung gelegt. Darauf war mit roten Strichen ein Durchlass von 90 cm markiert worden. Diese Breite empfanden alle als angemessen, einige Male mit Formulierungen wie „voll ausreichend“ oder „mehr als genug“<sup>23</sup>.
