# Treppen – noch viel gefährlicher als bisher angenommen!

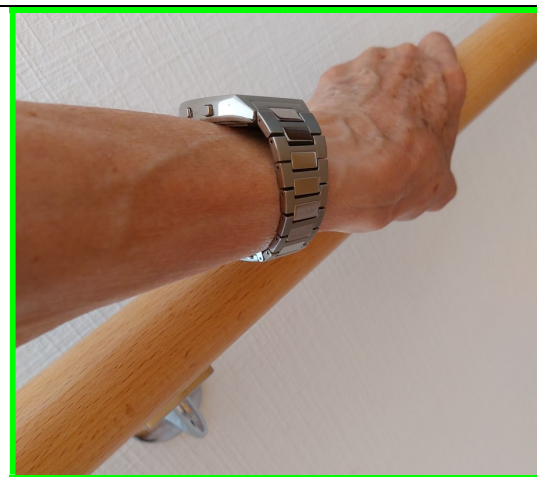
Abb. 3  
Handlauf, Ø 4 cm, der auch verunsicherten Menschen sicheren Halt bietet

1992, 1996 und 1998 war in Normtexten zu lesen: „An Treppen sind [...] Handläufe mit 3 cm bis 4,5 cm Durchmesser anzubringen.“<sup>5</sup> Derartige Stangen oder Rohre sind erfahrungsgemäß von kleinen und großen Händen gut zu umfassen.

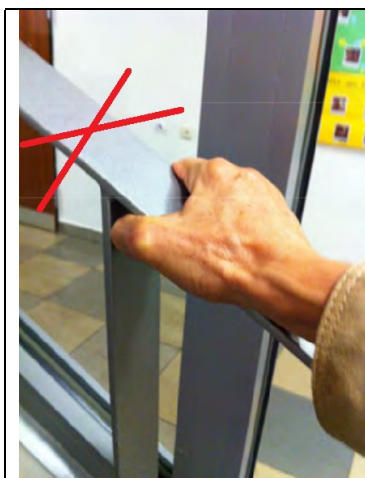
Abb. 4  
Unangenehmer, von Kinderhänden kaum nutzbarer Handlauf, eingebaut in einer Schule 2013 (drei Jahre nach Veröffentlichung der DIN 18040-1!).

Kann ein Flachstahl-Handlauf als „griffsicher und gut umgreifbar“ bezeichnet werden? Die für den Einbau Verantwortlichen müssten große Überredungskunst aufbringen, um dies glaubhaft zu machen! Derartige Handläufe mögen zwar hübsch und preiswert sein, bieten einem verunsicherten Menschen aber nicht die Sicherheit, die erforderlich wäre.

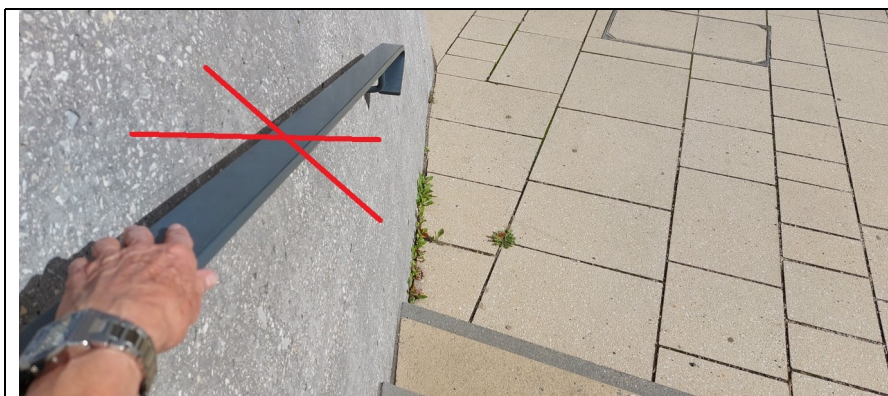
Abb. 5  
Gleichartiger Handlauf, ca. 2022 an einer viel begangenen Treppe im öffentlichen Freiraum eingebaut.

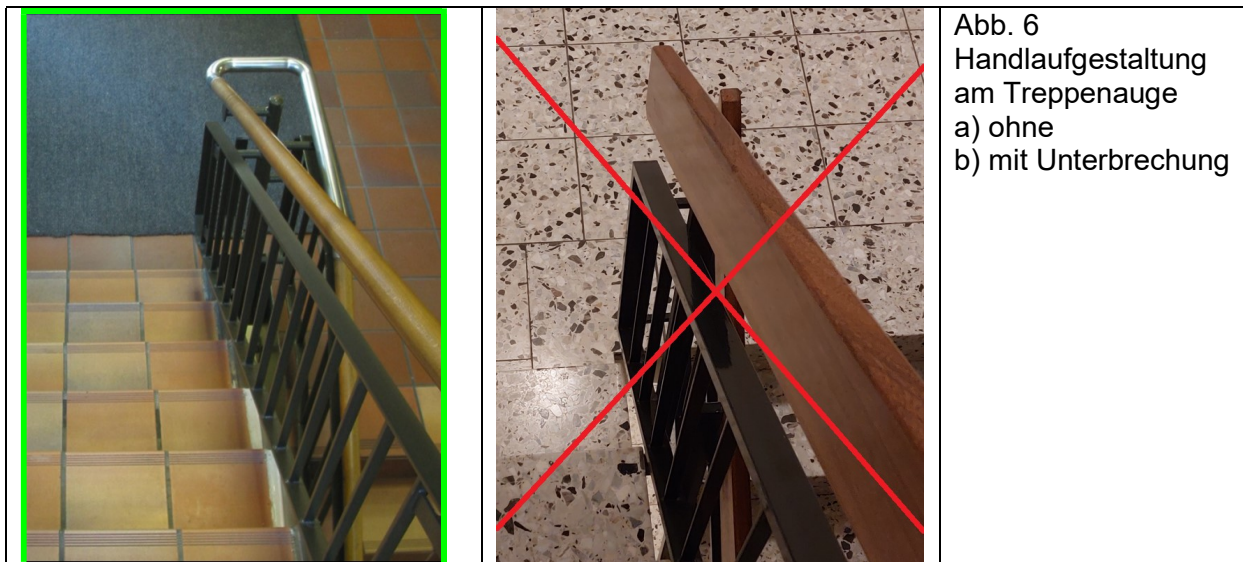
„Der innere Handlauf am Treppenauge darf nicht unterbrochen sein“, steht als klare Mussbestimmung in den drei alten Barrierefrei-Normen von 1992, 1996 und 1998<sup>8</sup>. Ein durchgehender Handlauf ist für verunsicherte und blinde Menschen eine wichtige Orientierungshilfe und Stütze. Welche Bedeutung ein derartiges waagrechtes Handlaufstück am unteren Ende eines Treppenlaufs als Sicherheitsfaktor hat, wird im Abschnitt 2.3 deutlich.

2010 wurde diese klare Muss-Bestimmung durch die Formulierung ersetzt: Es „müssen Handläufe einen sicheren Halt bei der Benutzung der Treppe bieten. Das wird erreicht, wenn [...] sie an Treppenaugen und Zwischenpodesten nicht unterbrochen werden.“ Da diese Formulierung keine Verbindlichkeit enthält, ist es Bauherren gestattet, auf den Sicherheitsaspekt zu verzichten und die preiswertere Lösung mit Unterbrechung zu gestalten.

Dies aber widerspricht den Aspekten der Sicherheit. Engagierte Menschen sollten sich dagegen wehren, wenn Sie erfahren, dass Derartiges gebaut werden soll. Erforderlich wäre auch hier eine Norm-Formulierung, die sich am ursprünglichen Text orientiert: „Der innere Handlauf am Treppenauge darf nicht unterbrochen sein.“

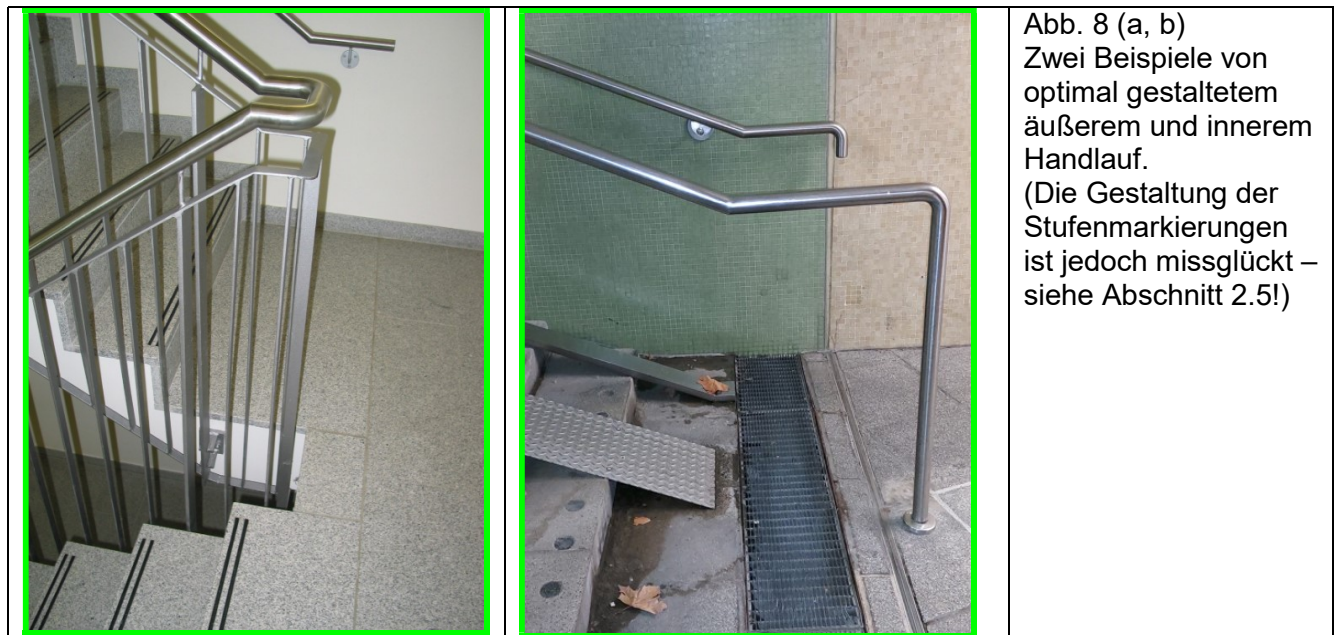
Ein wichtiger Sicherheitsaspekt ist es daher, dass an dieser kritischen Stelle der Handlauf noch eine gewisse Strecke waagrecht weitergeführt wird. Wer die „schräge Ebene“ einer Treppe abwärts eilt und am Handlauf entlang gleitet, findet dort, wo die Bewegungsrichtung in die Waagrechte sich ändert, eine stabile Stütze. Menschen, die an dieser Stelle ins Straucheln gekommen sind, bekommen hier eine Chance, im letzten Augenblick noch einen sicheren Halt zu finden und nicht zu stürzen.

In den „Barrierefrei-Normen“ von 1992, 1996 und 1998 wird daher in klarer Muss-Formulierung – als Ergänzung zur Gestaltung des Treppenauges - formuliert: „Äußere Handläufe müssen in 85 cm Höhe 30 cm waagrecht über den Anfang und das Ende der Treppe hinausragen.“<sup>10</sup>

Auch diese für die Treppensicherheit wichtige Muss-Bestimmung wird in DIN 18040-1:2010 durch die Formulierung „Das wird erreicht...“ ersetzt: „Beidseitig von Treppenläufen und Zwischenpodesten müssen Handläufe einen sicheren Halt bei der Benutzung der Treppe bieten. Das wird erreicht, wenn [...] die Handlaufenden am Anfang und Ende der Treppenläufe (z. B. am Treppenpodest) noch mindestens 30 cm waagrecht weiter geführt werden.“ Folglich kann aktuell nicht dagegen vorgegangen werden, wenn diese Sicherheitsmaßnahme missachtet wird (siehe Abb. 9)

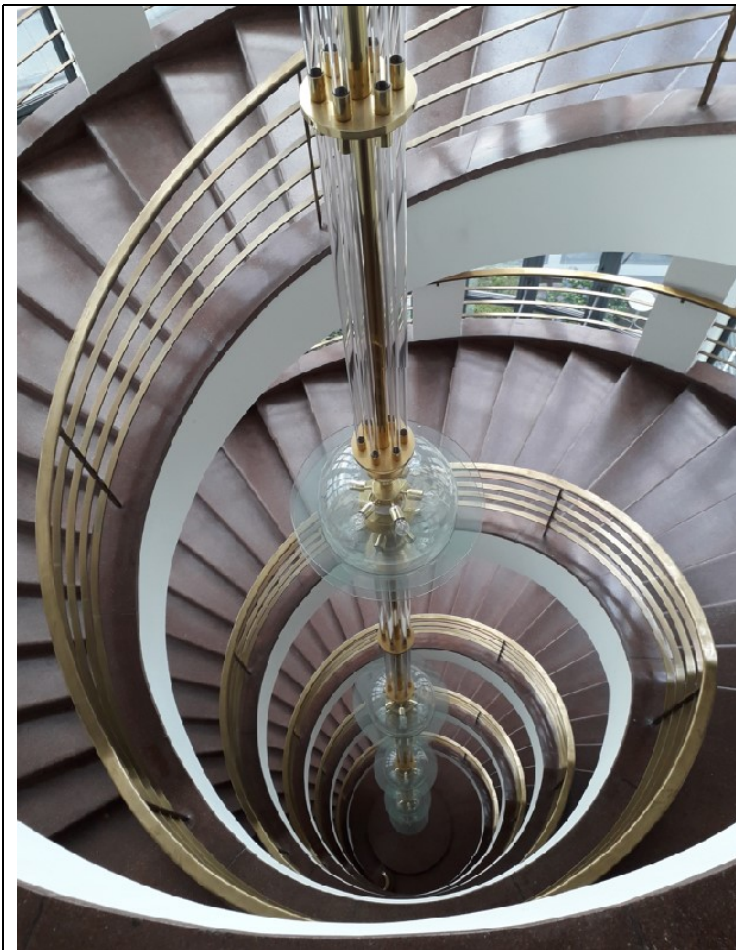
Abb. 10  
Die beeindruckende  
Wendeltreppe im Haus der  
Architektenkammer Berlin

In DIN 18040-1:2010 wird festgestellt: „Ab einem Innendurchmesser des Treppenauges von 200 cm sind auch gebogene Treppenläufe möglich.“<sup>11</sup> Wer z. B. die beeindruckende Wendeltreppe im Haus der Architektenkammer Berlin - erbaut vom Stararchitekten Erich Mendelsohn - erlebt hat, versteht, weshalb diese Norm-Formulierung von Architekten durchgesetzt wurde. Natürlich würden auch sie gerne heute noch derart Vielbeachtetes schaffen.

Wenn Treppen nicht geradlinig, sondern gebogen gestaltet sind, können sich jedoch z. B. im Katastrophenfall ernst zu nehmende Gefahren ergeben. Beim Begehen von gewendelten Treppen ist nämlich entweder eine sorgfältige visuelle Kontrolle der Stufen oder die Nutzung des Handlaufs zwingend notwendig. Bei einem Brand ist aber sicheres Sehen im verrauchten Treppenhaus nicht mehr möglich und der Handlauf, der z. B. mit Glasscherben gespickt oder glühend heiß ist, kann nicht mehr genutzt werden. Es wundert daher, dass nicht bereits der Brandschutz gegen jene Aussage, die Wendeltreppen u. U. als barrierefrei erklären möchte, vorgegangen ist.

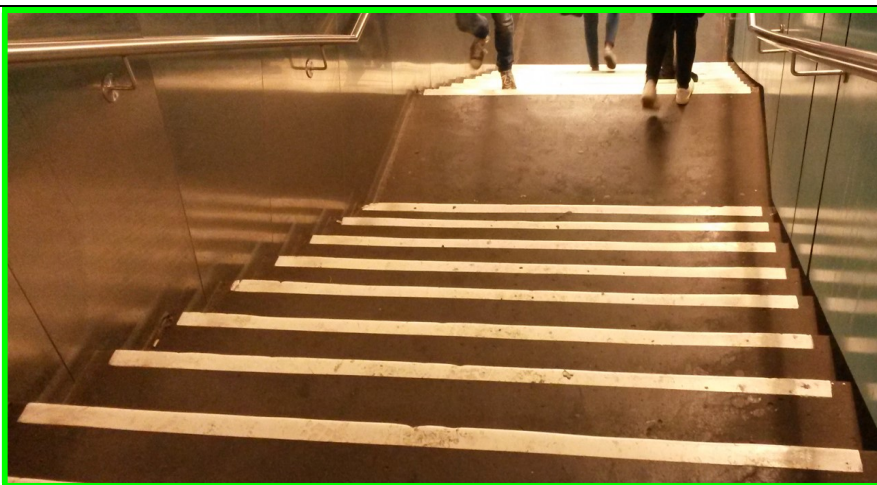
Abb. 12  
Zugang zu einer  
Berliner S-Bahn-  
Station

Die Deutsche Bahn AG schrieb bereits 2005 in ihrer Richtlinie fest, dass alle Stufenvorderkanten kontrastreich markiert werden sollen<sup>18</sup>. Bei Neubauten und umfassenden Renovierungen wird dies sehr konsequent umgesetzt.

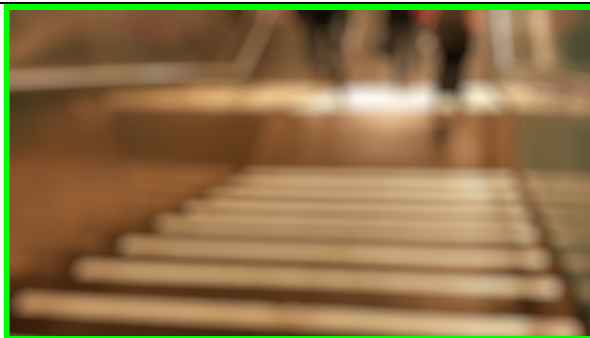
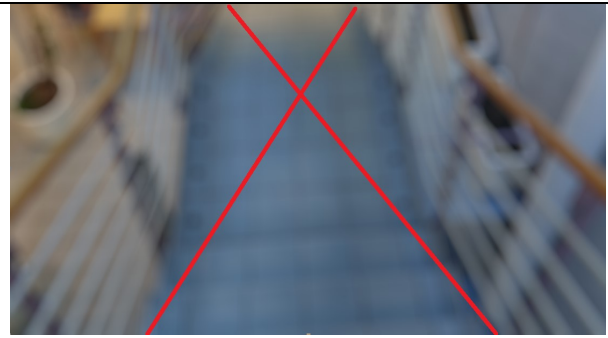
Abb. 14  
Viele sehbehinderte Menschen sehen auf die Ferne undeutlich. Dies wird bei Abb. 12 und Abb. 13 mit „Unschärfe“ im gleichen „Grad 50“ simuliert.

Während bei Abb. 14 a) die Treppenstruktur noch klar erkennbar ist, verschwimmen bei Abb. 14 b) Stufen und Podest optisch zu einer Fläche. Es liegt auf der Hand, dass dies sehbehinderte Menschen gefährdet.

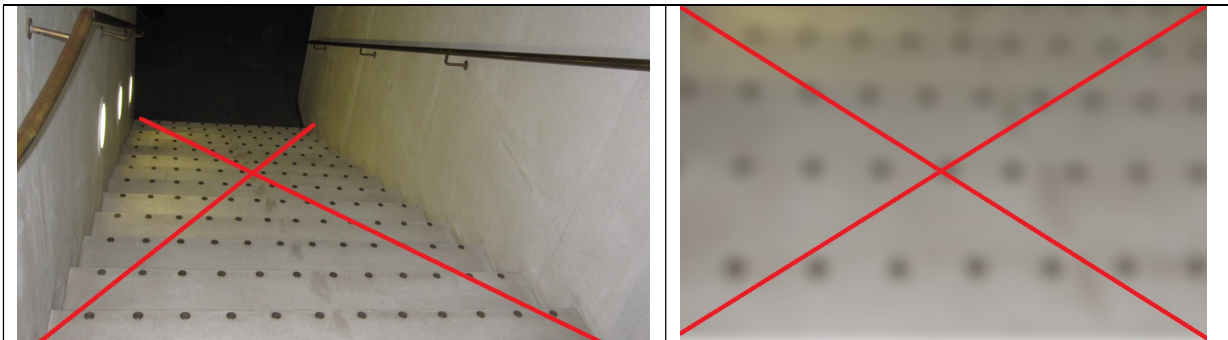
Abb. 15

- a) „Streifen“ in Form von Noppenreihen lassen die Stufenkanten nicht eindeutig erkennen.
- b) Sehbehinderung verstärkt die Problematik.

In DIN 18040-1 findet sich die Formulierung. „... Dies wird erreicht mit Stufenmarkierungen aus durchgehenden Streifen“. Dazu ein Gestaltungsbeispiel, dem man immer wieder begegnet (siehe Abb. 15): Hier wurden zwar „Streifen“ gestaltet, die durchgehend von einer Seite zur anderen verlaufen. Sie wurden aber dekorativ in Form von „Pastillen“ oder runden Noppen gestaltet (siehe auch Abb. 8 b). In jener kritischen Situation, bei der ein Mensch ins Straucheln gekommen ist, kann er nicht eindeutig erkennen, wo die Stufe endet und wohin der Fuß gesetzt werden muss.

Selbst bei gutem, vor allem aber bei beeinträchtigtem Sehen sind die Stufenkanten schlecht oder nicht zu erkennen. Der Aufwand für den Einbau der unzähligen Noppen dürfte beträchtlich sein. Ein Sicherheitsgewinn ist nicht festzustellen. Eine derartige Stufenkantenmarkierung muss als unbrauchbar bezeichnet werden.

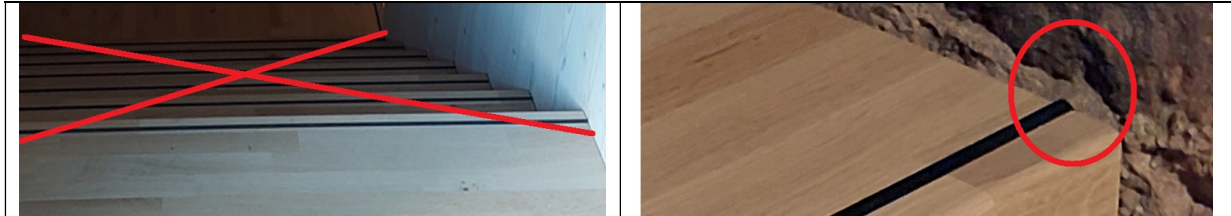
Treppe eines 2024 eröffneten öffentlichen Gebäudes

- a) Dass eine markante Linie hinter der Kante markiert ist, kann gefährliche Irritationen ergeben.
- b) Der einige Millimeter hoch stehende Markierungsstreifen erhöht nochmals die Stolper- und Sturzgefahr.

Die Markierung mit Hilfe dünner Gummiwülste wird weiterhin praktiziert (siehe Abb. 8 a). Bei einer Gestaltung nach Abb. 17 liegt die Markierung nicht an der Stufenvorderkante, sondern deutlich dahinter. Bei schlechtem Sehen „verwächst“ der 4 cm breite Streifen zwischen Kante und Markierung visuell mit der darunter liegenden Stufe. Der auffällige schwarze Strich scheint dann das Ende der Stufe, scheint die Stufenkante zu sein. Wer auf jenen davor liegenden Streifen tritt – in der

Meinung, die darunter liegende Stufe zu betreten – läuft Gefahr zu stürzen. Nach der Untersuchung von Dworschak des Jahres 2000 wird bei einer derartigen Gestaltung nicht die Sicherheit, sondern die Unfallhäufigkeit erhöht<sup>20</sup>. Aber es handelt sich eben um ein preiswertes und zulässiges Gestaltungsbeispiel, für das Werbung gemacht wird, das die aktuelle Norm erlaubt und das daher oft gebaut wird.
