Treppen – noch viel gefährlicher als bisher angenommen!

Zusammenfassung

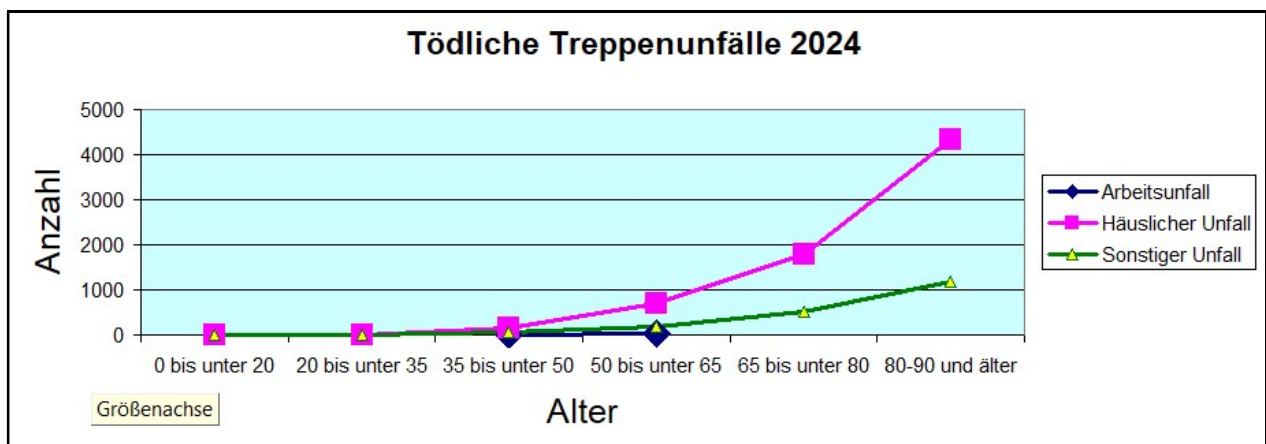
Abb. 3: Grafik: Tödliche Treppenunfälle in den verschiedenen Altersgruppen (Arbeitsunfall, häuslicher Unfall, sonstiger Unfall); Hochrechnung nach der amtlichen Statistik

Dass Arbeitsunfälle eine so geringe Rolle spielen, verwundert etwas. Hier könnte es eine Rolle spielen, dass Sicherheitsbeauftragte eingesetzt werden, die Gefahren erkennen, Schutzeinrichtungen kontrollieren und sicheres Verhalten fördern; dass Firmenleitungen ein Interesse an Unfallverhütung und z. B. an sicheren Treppen haben und spezielle Sicherheitsunterweisungen ermöglichen.

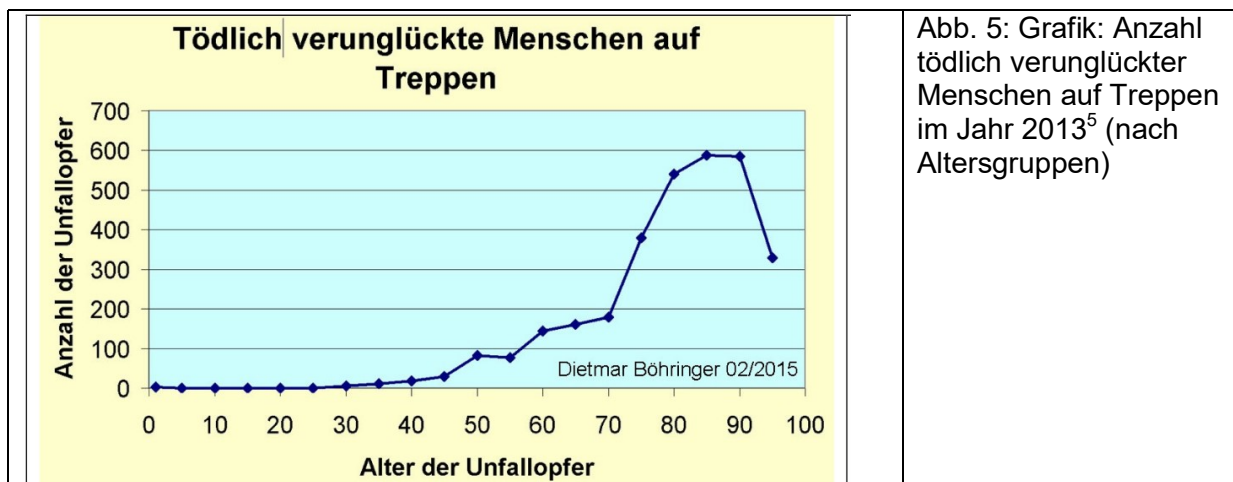
Abb. 5: Grafik: Anzahl tödlich verunglückter Menschen auf Treppen im Jahr 2013⁵ (nach Altersgruppen)

Man könnte versucht sein, aus dieser Grafik herauszulesen, dass junge Erwachsene und vor allem kleine Kinder nicht auf Treppen stürzen. Dies aber wäre ein schwerwiegender Trugschluss. So zeigt z. B. eine Umfrage, bei der Eltern im Hinblick auf Unfälle mit Arztkontakten ihrer Kinder im Vorschulalter befragt wurden: An erster Stelle aller Unfälle standen Treppenstürze⁶. Nahe liegend wäre es sogar, dass Senioren eher seltener auf Treppen stürzen als kleine Kinder, die eben öfters einmal irgendwo „purzeln“. Deren geringes Körpergewicht und ihr vergleichsweise stabiler Körperbau bewahrt sie aber davor, dass sie bei einem Treppensturz ums Leben kommen (und damit in dieser Statistik auftauchen). Verletzungen sind aber häufig der Fall, wie die erwähnte Umfrage zeigt.

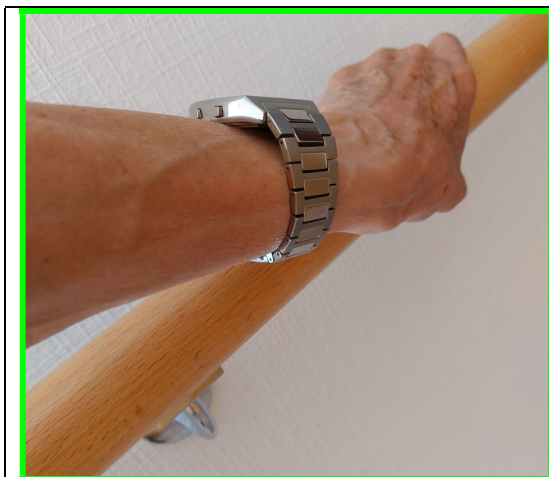
Abb. 7
Eine Hand greift auf einen Handlauf mit einem Durchmesser von 4 cm, der auch verunsicherten Menschen sicheren Halt bietet

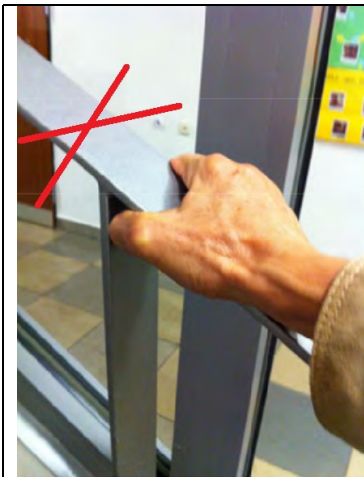
Abb. 8
Eine Hand greift auf einen Handlauf aus Flachstahl, der unangenehm und von Kinderhänden kaum nutzbar ist. Eingebaut wurde er 2013 in einer Schule (drei Jahre nach Veröffentlichung der DIN 18040-1!).

Kann ein Flachstahl-Handlauf als „griffsicher und gut umgreifbar“ bezeichnet werden? Die für den Einbau Verantwortlichen müssten große Überredungskunst aufbringen, um dies glaubhaft zu machen! Derartige Handläufe mögen zwar hübsch und preiswert sein, bieten einem verunsicherten Menschen aber nicht die Sicherheit, die er braucht.

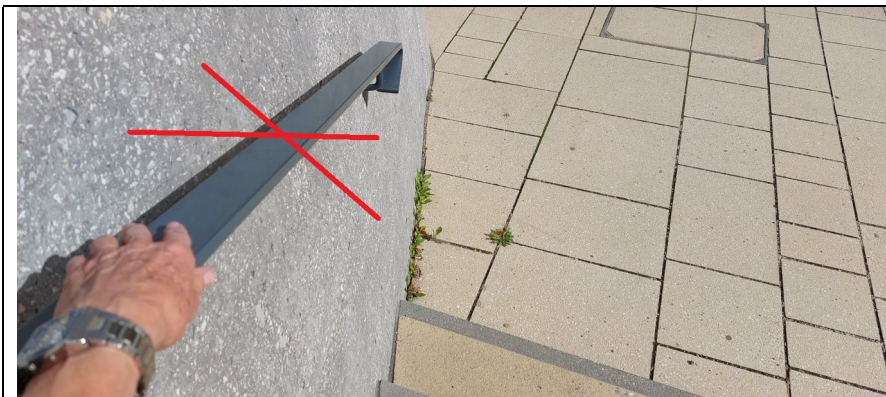
Abb. 9
Eine Hand greift auf einen gleichartigen Flachstahl-Handlauf wie Abb. 8. Dieser wurde ca. 2022 an einer viel begangenen Treppe im öffentlichen Freiraum eingebaut.

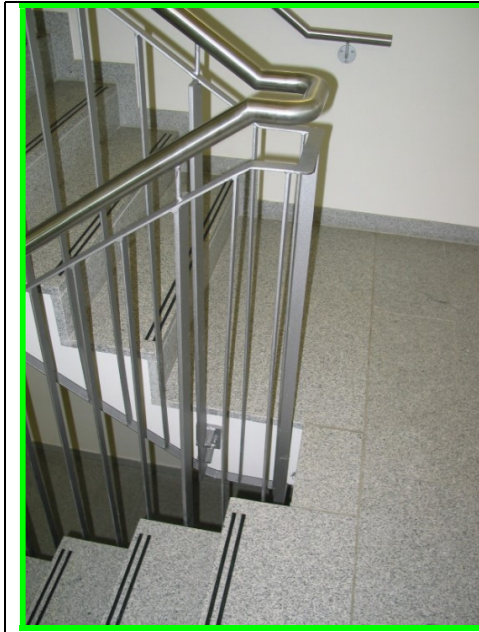
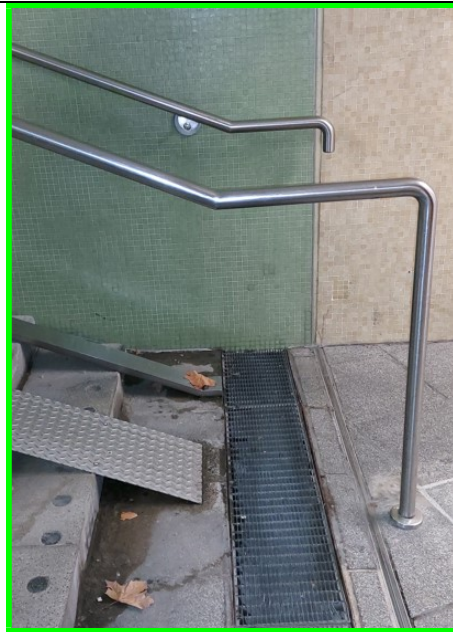
Abb. 12
Zwei Beispiele von optimal gestaltetem äußerem und innerem Handlauf:
Treppenauge nicht unterbrochen, äußere Handläufe in 85 cm Höhe mindestens 30 cm waagrecht weitergeführt.
Die Gestaltung der Stufenmarkierungen ist jedoch in beiden Fällen missglückt: Rippen bzw. Pastillen – siehe Abschnitt 2.2.5!)

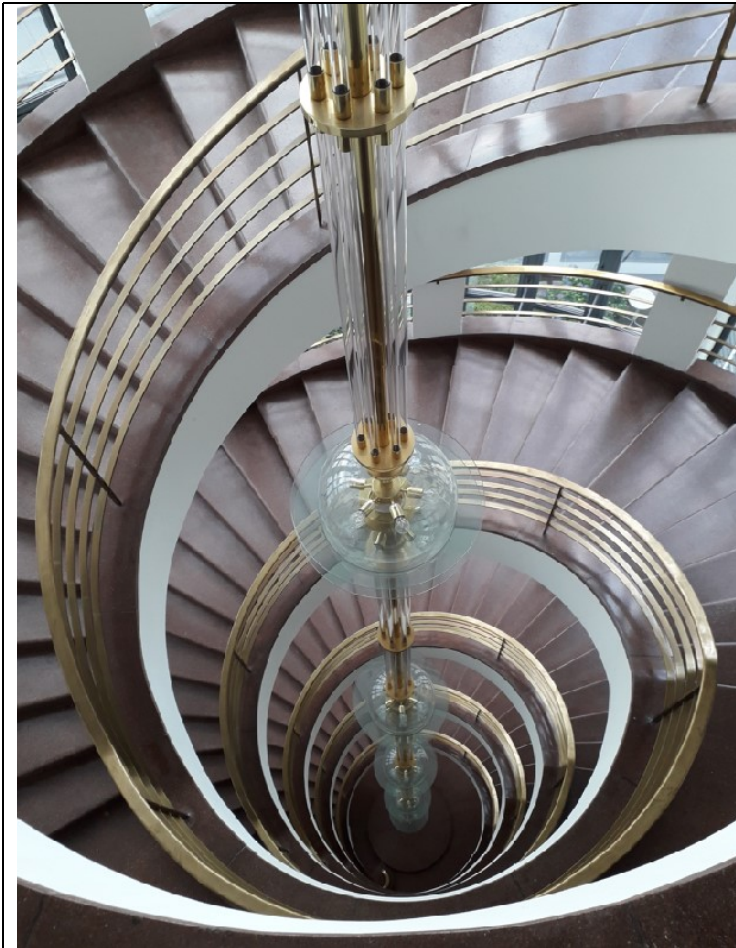
Abb. 14
Die beeindruckende
Wendeltreppe im Haus der
Architektenkammer Berlin

In DIN 18040-1:2010 wird festgestellt: „Ab einem Innendurchmesser des Treppenauges von 200 cm sind auch gebogene Treppenläufe möglich.“²² Wer z. B. die beeindruckende Wendeltreppe im Haus der Architektenkammer Berlin - erbaut vom Stararchitekten Erich Mendelsohn - erlebt hat, versteht, weshalb diese Norm-Formulierung von Architekten durchgesetzt wurde. Natürlich würden auch sie gerne heute noch Derartiges, ohne Frage Ästhetisches, schaffen.

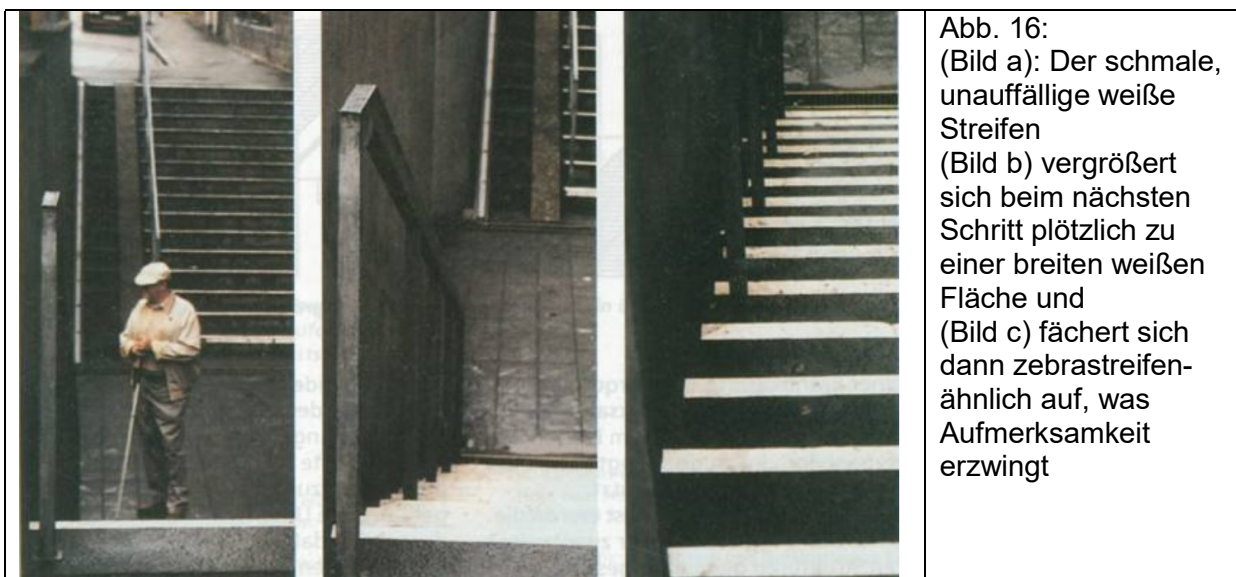
Immer wieder begegnet man der Diskussion: Genügt die Markierung der ersten und letzten Stufe oder sollen alle Stufenkanten markiert werden? Hier muss u. a. an einen altbekannten Aspekt erinnert werden: Bei der Annäherung an eine korrekt markierte Treppe erkennt man zunächst nur einen schmalen Strich, der sich dann aber ziemlich plötzlich zu einer Fläche verbreitert und schließlich zu einem zebrastreifenartigen Muster auffächert. Dieser „ziehharmonikaähnliche Effekt, der die Aufmerksamkeit zusätzlich auf die Treppe zieht, [...] kommt besonders älteren Menschen und behinderten Menschen zugute.“²⁵ (Siehe Abb. 16)

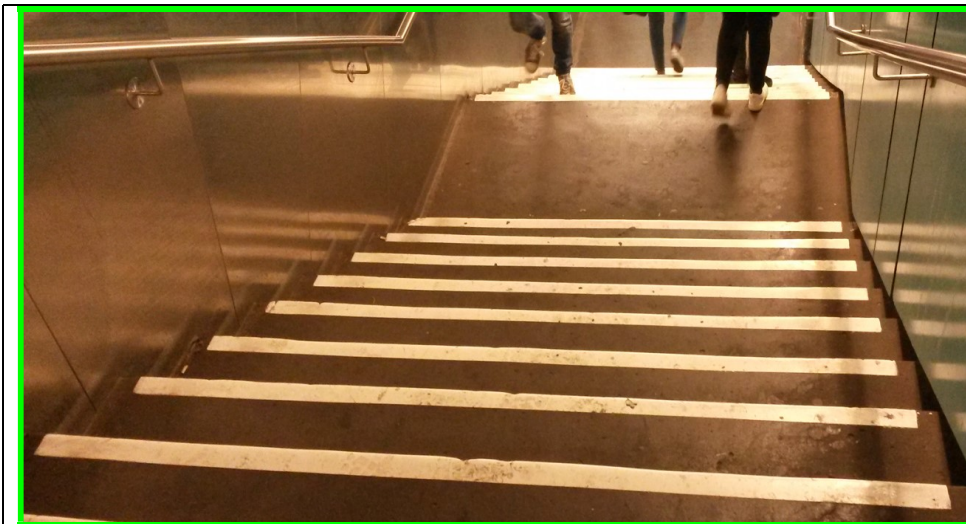
Abb. 17 a)
Zugangstreppe
zu einer Berliner
S-Bahn-Station
mit optimalen
Stufenkanten-
Markierungen

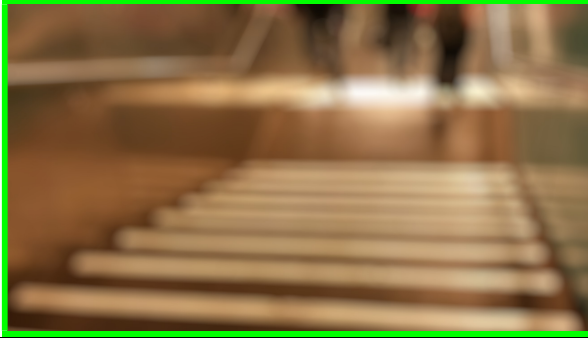
Abb. 17b)

Das gleiche Bild, unscharf gezeichnet, macht deutlich: Die Struktur der Treppe und die einzelnen Stufen sind auch noch bei schlechtem Sehvermögen zu erkennen.

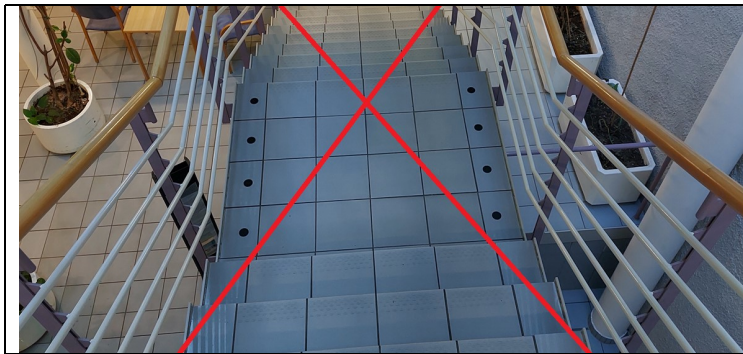
Abb. 18a)
Surreale Innovation: Am Rand eines Treppenpodests wurden 2 x 4 schwarze Punkteingesetzt. Der Architekt war offensichtlich der Meinung, eine Markierung der Stufenkanten wäre damit überflüssig.

Während bei Abb. 18 a) die Treppenstruktur noch erkennbar ist, verschwimmen bei Abb. 18 b) Stufen und Podest optisch zu einer Fläche. Es liegt auf der Hand, dass dies sehbehinderte Menschen gefährdet.

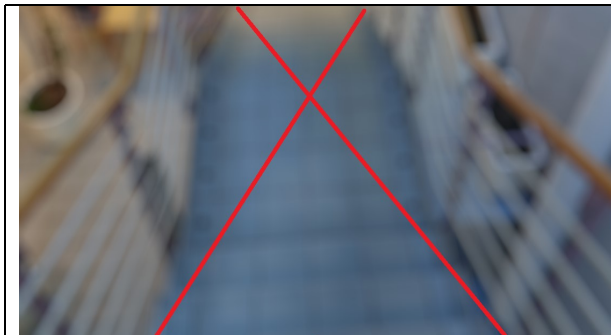
Abb. 18 b)
Das gleiche Bild unscharf gezeichnet: Bei schlechtem Sehvermögen sind die Stufenkanten und das Podest nicht mehr voneinander zu unterscheiden.

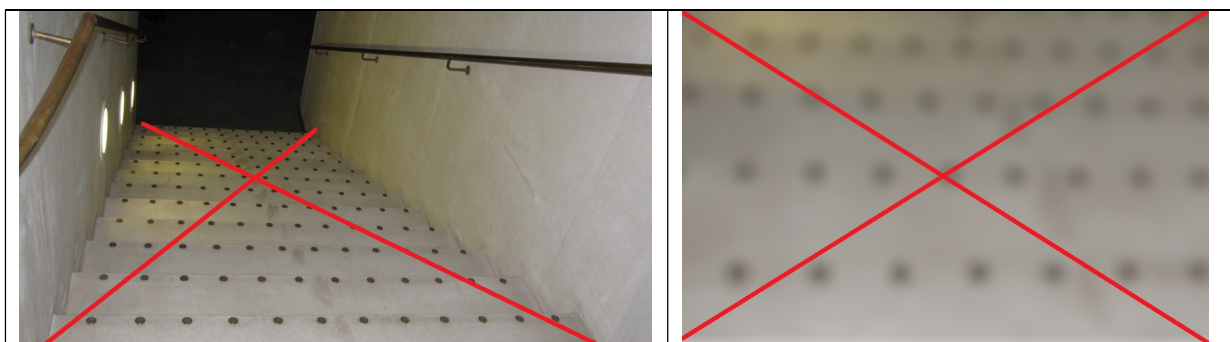
Abb. 19
a) Die von der Norm geforderten „Streifen“ wurden hier in Form von Noppenreihen gestaltet. Sie lassen die Stufenkanten aber nicht eindeutig erkennen.
b) Ein Ausschnitt, unscharf gezeichnet, zeigt: Sehbehinderung verstärkt die Problematik.

Selbst bei gutem, vor allem aber bei beeinträchtigtem Sehen sind die Stufenkanten schlecht oder nicht zu erkennen. Der Aufwand für den Einbau der unzähligen

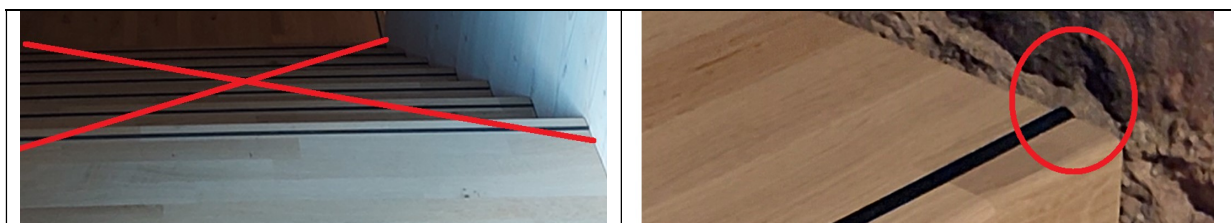
Abb. 21
Treppe eines öffentlichen Gebäudes, das 2024 eingeweiht wurde:
a) Mit einer Gummiwulst wurde eine markante Linie ca. 5 cm hinter der Kante markiert. Dies kann gefährliche Irritationen ergeben, da man den Eindruck bekommen kann, die Stufe höre bereits hier auf (Siehe auch Abb. 10 b und 12a!).
b) Der einige Millimeter hoch stehende Markierungsstreifen erhöht nochmals die Stolper- und Sturzgefahr.

Die Markierung mit Hilfe dünner Gummiwülste wird weiterhin praktiziert (siehe Abb.10 b und 12 a). Bei einer Gestaltung nach Abb. 21 liegt die Markierung nicht an der Stufenvorderkante, sondern deutlich dahinter. Bei schlechtem Sehen „verwächst“ der 4 cm breite Streifen zwischen Kante und Markierung visuell mit der darunter liegenden Stufe. Der auffällige schwarze Strich scheint dann das Ende der Stufe, scheint die Stufenkante zu sein. Wer auf jenen davor liegenden Streifen tritt – in der Meinung, die darunter liegende Stufe zu betreten – läuft Gefahr zu stürzen. Nach der Untersuchung von Dworschak des Jahres 2000 wird bei einer derartigen Gestaltung nicht die Sicherheit, sondern die Unfallhäufigkeit erhöht³². Aber es handelt sich eben um ein preiswertes und zulässiges Gestaltungsbeispiel, für das Werbung gemacht wird, das die aktuelle Norm erlaubt und das daher oft gebaut wird.
